**RESTAURACIÓN ECOLÓGICA FLUVIAL: EL
CASO DEL RÍO CANALIZADO DEL BERNESGA
EN LEÓN**

**ECOLOGICAL RIVER RESTORATION: THE CASE OF
THE CANALIZED BERNESGA RIVER IN LEÓN**

Autor: Carlos García Martínez

Junio, 2023

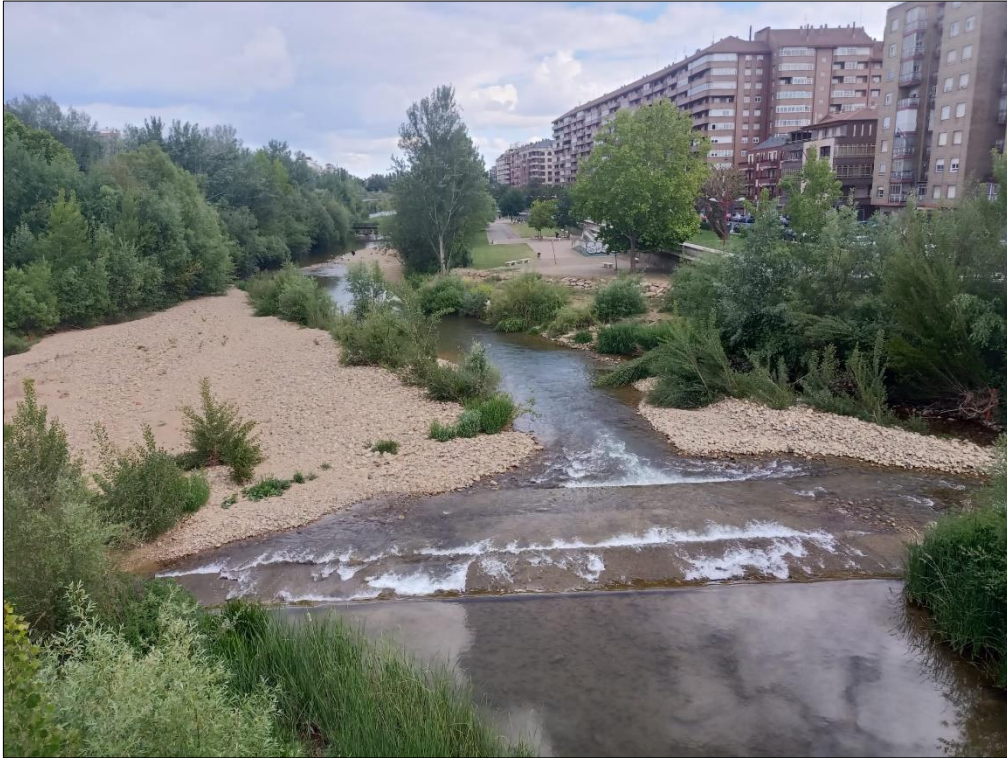
Figura A.1.14. Fotografía de zona del río situada aguas abajo del puente de San Marcos. Se puede apreciar la gran acumulación de material en ambos márgenes, especialmente en el izquierdo. La vegetación compuesta por primocolonizadoras se está comenzando a asentar en las nuevas orillas. En las orillas hay algunas personas pescando (Fuente: Elaboración propia).

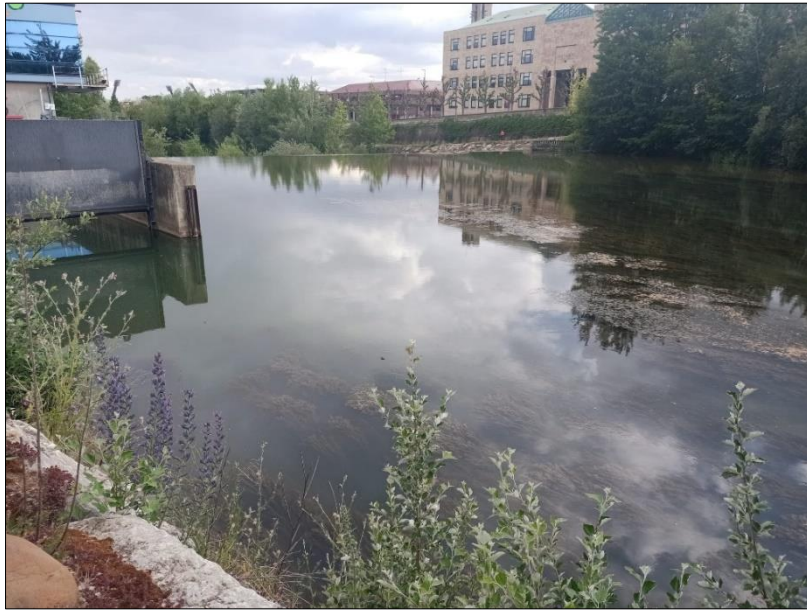
Figura A.2.1. Fotografía de la parte superior del azud de la estación de generación hidroeléctrica (a la izq.). El azud ha conllevado la aparición de una zona de remanso de mayor profundidad, en la que se puede observar una gran cantidad de plantas acuáticas ocupando gran parte del cauce. En la parte inferior izquierda y en la parte superior central en el fondo se pueden discernir escolleras dispuestas en las orillas. Estas se encuentran en ambas márgenes, siendo así tanto aguas arriba como aguas abajo para la porción del tramo (Fuente: Elaboración propia).

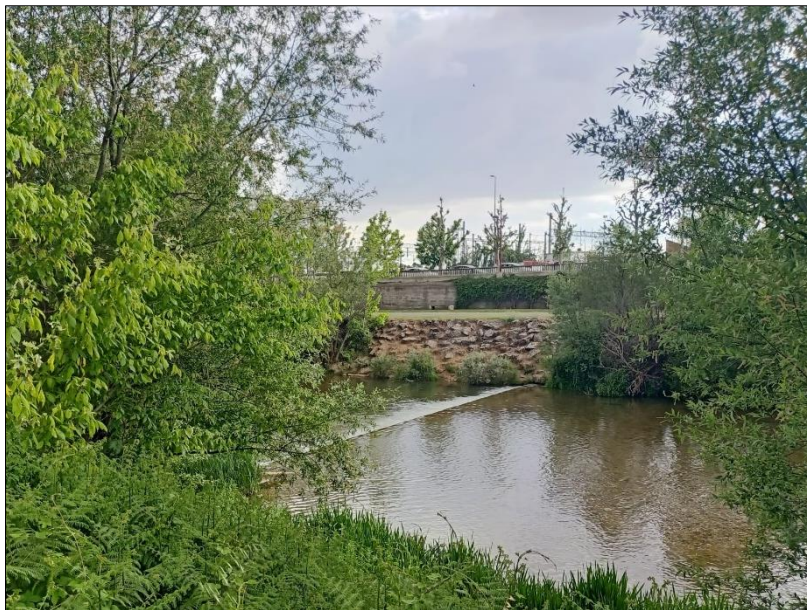
Figura A.2.2. Fotografía de la parte inferior del tramo de estudio. Se pueden observar una traviesa junto a una escollera de unos 2 metros, que une la orilla con la zona elevada de pase. Es apreciable la carencia de una estructura vegetal de ribera natural, ya que no se presenta una orilla con una configuración suave. (Fuente: Elaboración propia).

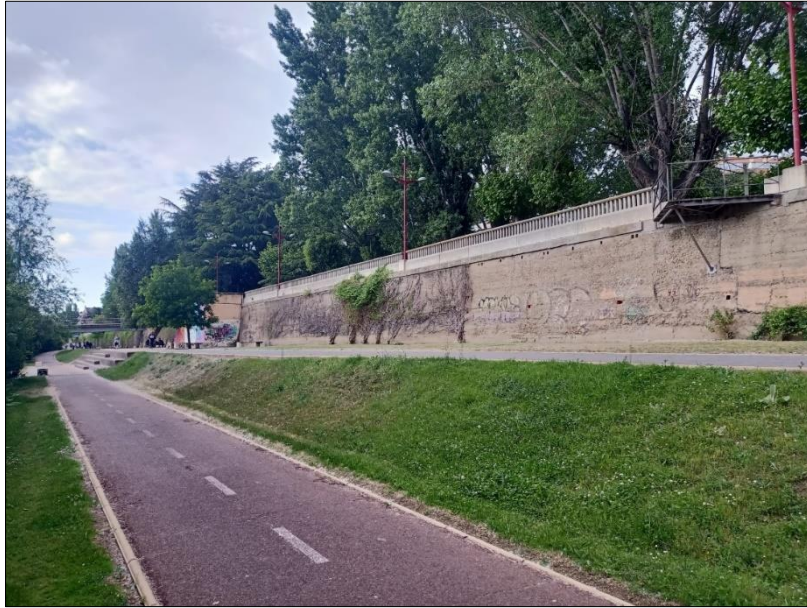
Figura A.2.3. Configuración del terraplén dispuesto en el margen derecho (orientación aguas arriba) de la parte media del tramo, en el que se distinguen dos niveles diferenciados intercalados por pendientes. El nivel inferior con un carril bici y el superior con una senda pavimentada. De fondo se dispone el muro de hormigón, perteneciente a la primera fase de canalización en este segmento; se aprecia un deterioro notable en comparación con la pasarela que sostiene encima, estando descorchado y con vegetación creciendo sobre el mismo. Este muro supone un obstáculo para el aporte de sedimentos al curso fluvial, y acentúa la desconexión entre el río y su ribera, que en este caso son inexistentes. (Fuente: Elaboración propia).

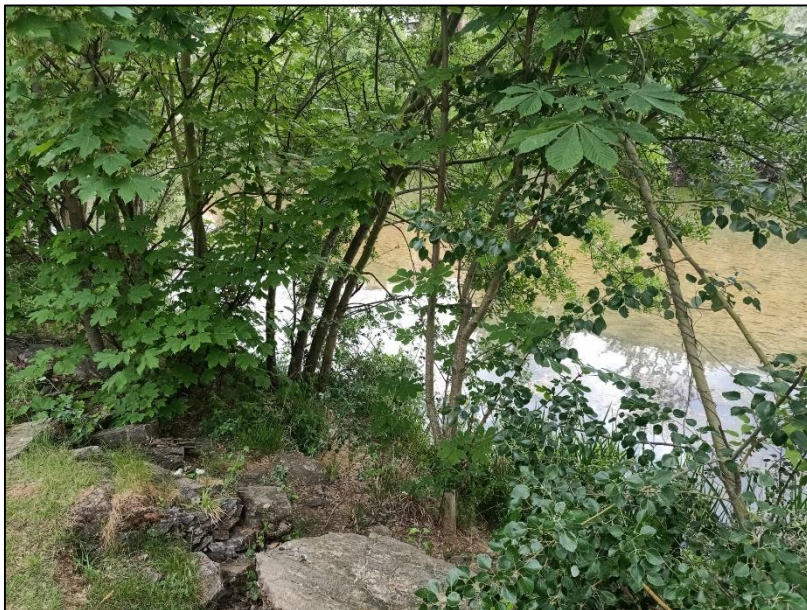
Figura A.2.4. Fotografía de la orilla izquierda en la porción media de tramo. La vegetación ha cubierto una antigua escollera, en la que los niveles de humedad y poca inclinación ha producido la formación de suelo sobre la que se ha establecido un corredor vegetal con la anchura de la propia orilla. El material de la escollera se encuentra degradado y la estabilidad se puede ver comprometida, y se aprecia en la esquina inferior izquierda el corte súbito al césped que se encuentra en la zona de paseo. (Fuente: Elaboración propia).

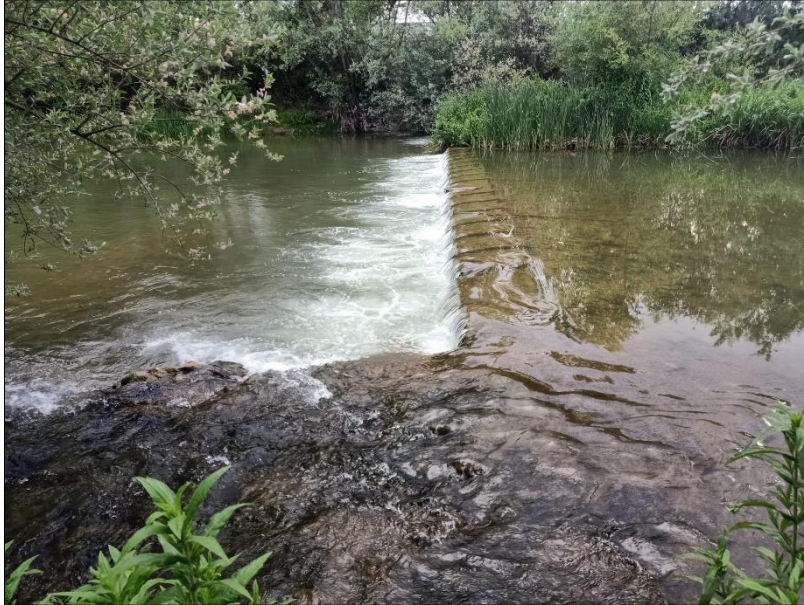
Medidas como las traviesas, usadas en el Bernesga para frenar el proceso de degradación, han malogrado el control de la degradación del cauce, habiéndose producido un descenso de 1 metro entre 2009 y 20017 (Ferrer-Boix *et al.*, 2023).

Figura A.2.5. Fotografía de una de las 14 traviesas dispuesta en el tramo de estudio. Esta imagen corresponde a una de las que se encuentran en la parte inferior, después del puente de los Leones. Se puede distinguir como se produce una superficie remansada en la parte superior. (Fuente: Elaboración propia).

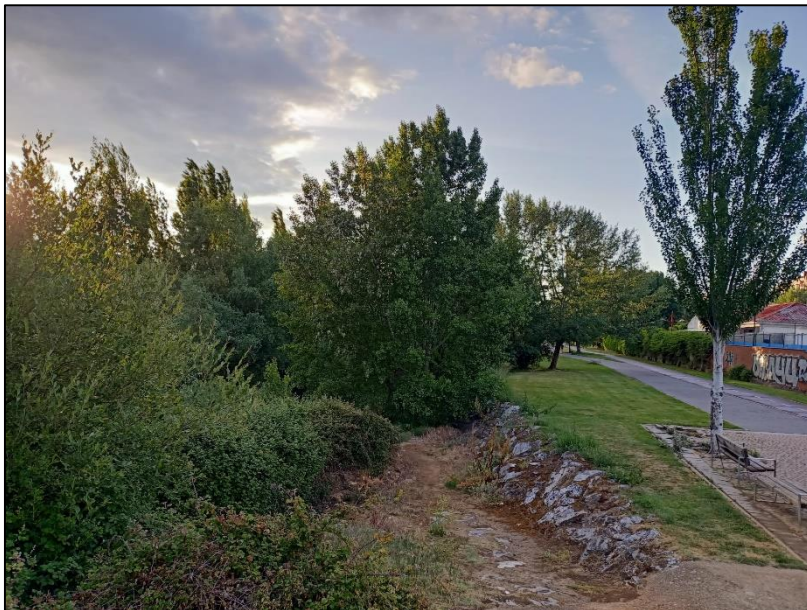
Figura A.2.6. Fotografía de un corte en la zona de paseo hasta la orilla, que permite discernir la diferencia de altura entre la orilla (En la base del árbol central) y la parte superior del talud (sobre la que se dispone la zona de paseo) (Fuente: Elaboración propia).

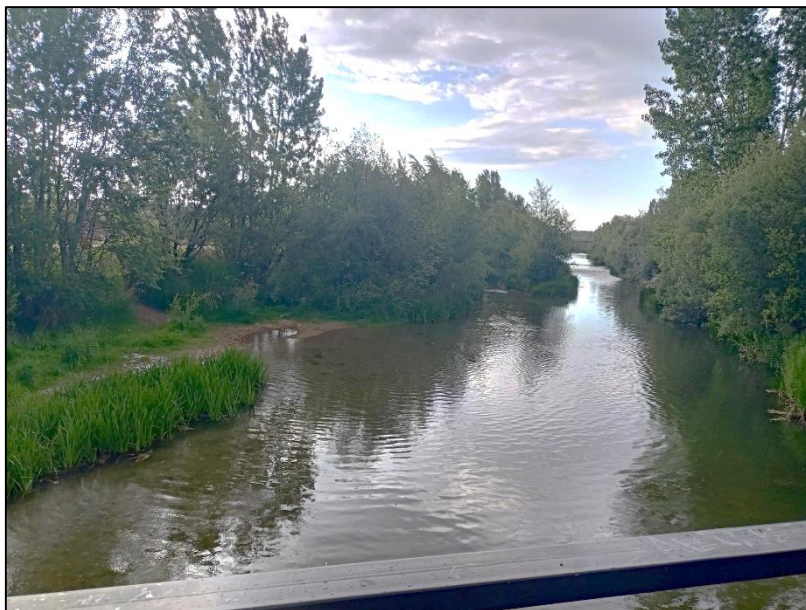
Figura A.2.7. Fotografía de una zona de aguas remansadas a causa de una traviesa, con orientación aguas arriba. En la orilla izquierda se dispone un vertido urbano de aguas, que ha podido causar con el tiempo el ensanchamiento de la orilla, con material de menor granulometría, en esa zona. Al fondo, en mitad del cauce, se distingue un banco de grava en el que se ha establecido vegetación de porte medio (Fuente: Elaboración propia).

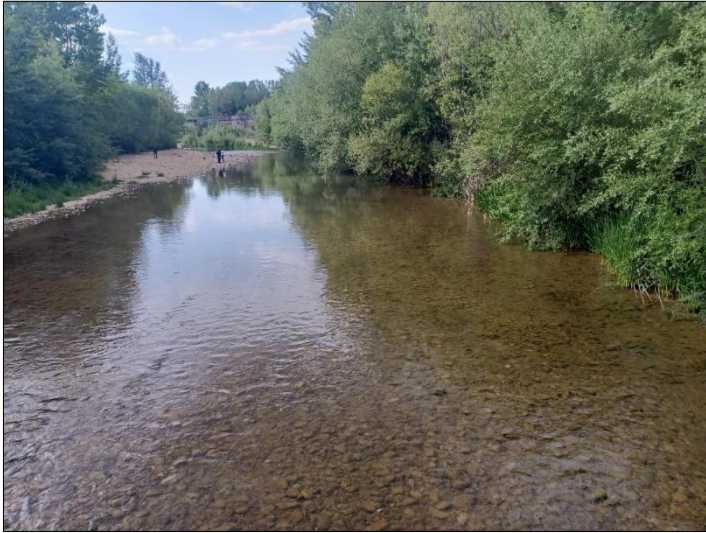
Figura A.2.9. Fotografía del lecho en el tramo intermedio, en la que se encuentra un fondo de cauce compuesto por material grueso de tipo canto y grava que cubre toda la superficie (Fuente: Elaboración propia).

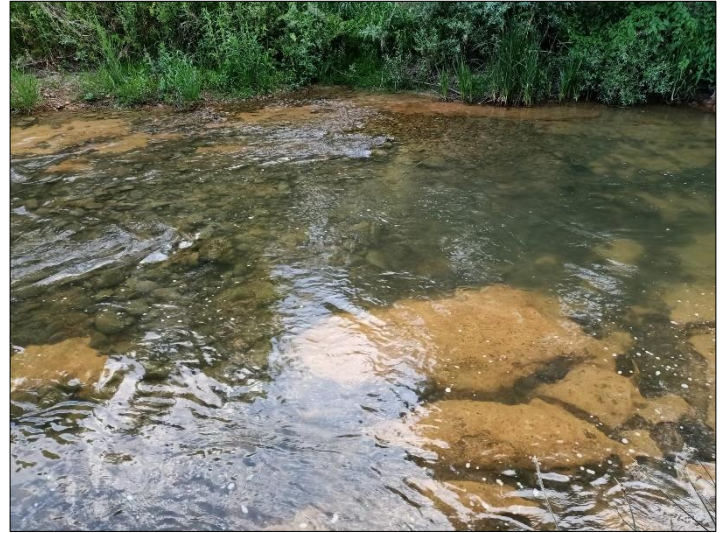
Figura A.2.10. Fotografía del lecho en el tramo inferior, con material terciario de color anaranjado expuesto. Gran parte de la orilla presenta está cubierta rocosa; sin embargo, esto no ha evitado que la vegetación haya ocupado la zona (Fuente: Elaboración propia).

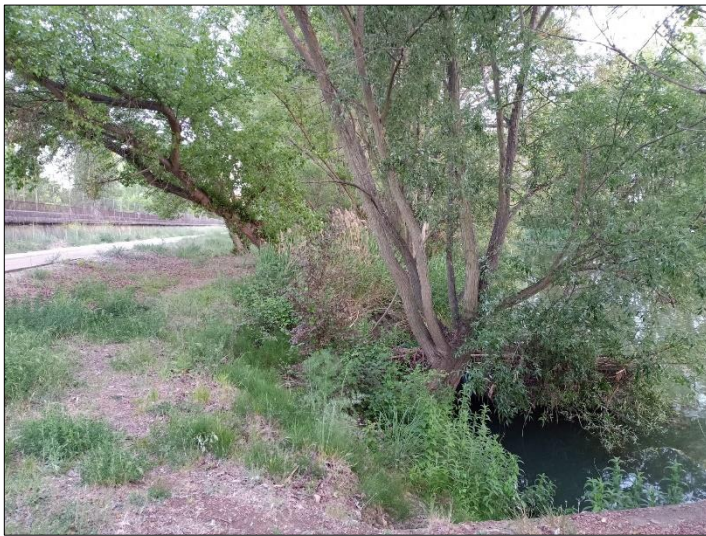
Figura A.2.11. Fotografía de la orilla en la margen izquierda (orientación aguas abajo) de la parte inferior del tramo. Se puede distinguir el efecto de deslizamiento que producirá, junto con la erosión de la orilla, la caída de los árboles hacia el cauce.

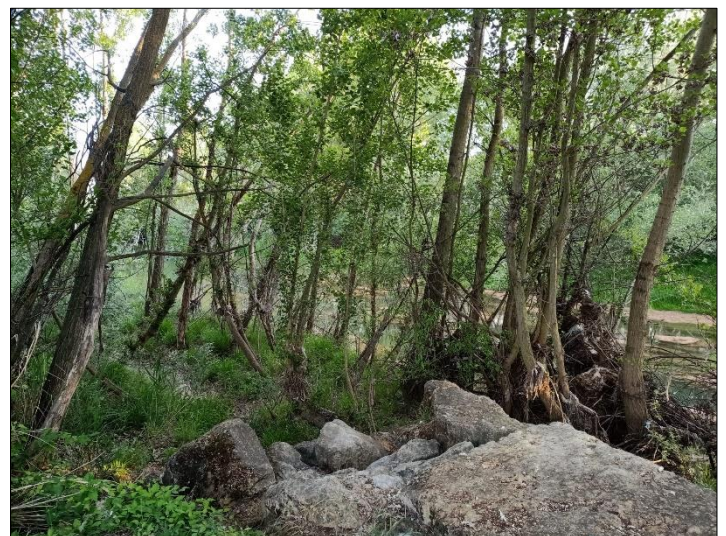
Figura A.2.12. Fotografía de la orilla en la margen izquierda (orientación aguas abajo) de la parte inferior del tramo. El deslizamiento de la orilla ha producido que los árboles se encuentren inclinados en la dirección contraria al movimiento del agua. Es común ver esta configuración en las partes medias y bajas del tramo de estudio. También es apreciable la acumulación de material vegetal que ha quedado atrapado en la orilla en la parte derecha de la fotografía, que ocurre muy frecuente también en gran parte del tramo. Con este tipo de orillas, la próxima avenida podría suponer el arrastre de una gran cantidad de biomasa, encontrándose hoy en día una gran cantidad de materia vegetal atrapada en las orillas (Fuente: Elaboración propia).

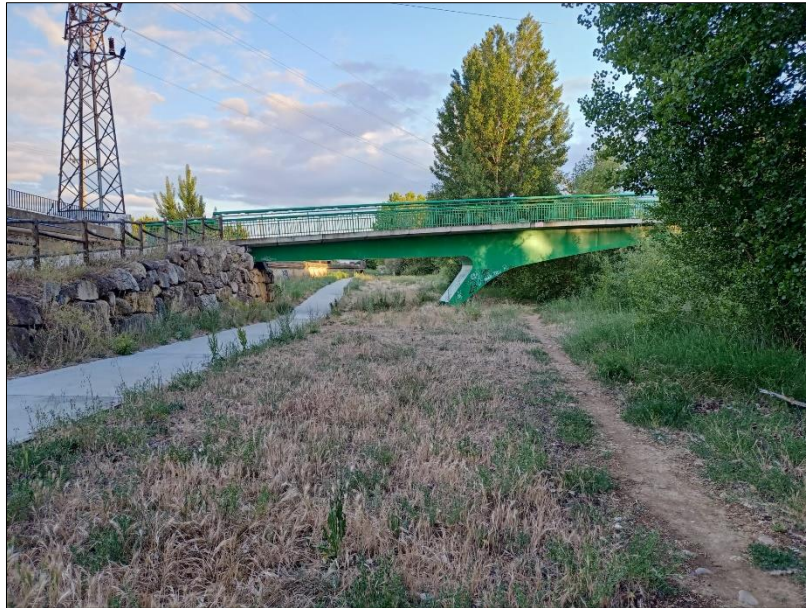
Figura A.2.13. Fotografía dentro de la zona inferior del tramo, con orientación aguas abajo. Es evidente la barrera en el desarrollo de la vegetación de ribera, en la que se pasa de una vegetación de gran porte en la orilla, a pastos bajos en la zona de paseo superior. El desaprovechamiento del espacio lateral es evidente. En la parte izquierda se puede reconocer el acceso a los usuarios en forma de rampa, que se ha dispuesto sobre una escollera de bloques descubierta, posiblemente con la intención de que también actúe como estructura de protección en caso de avenidas (Fuente: Elaboración propia).

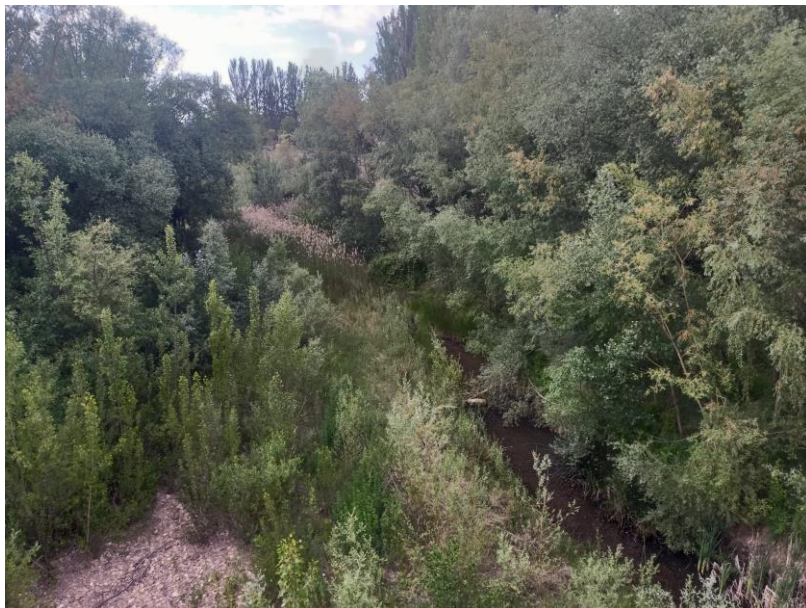
Figura A.2.14. Fotografía aguas arriba del puente de San Marcos, en la margen derecha. Se observa una estructura de ribera mucho más diversa, debido a que el derribo del azud de San Marcos ha permitido el establecimiento de sedimentos y la formación de un espacio ribereño más amplio. Cabe destacar que detrás de la formación arbolada de la derecha se encuentra el muro lateral de convento de San Marcos (Fuente: Elaboración propia).
