GRADO EN INGENIERÍA AEROESPACIAL

Trabajo de Fin de Grado

MANTENIMIENTO FRENTE A CORROSIÓN DE
AERONAVES EN AMBIENTES DE ALTA SALINIDAD

Autor: Carla Toledo Álvarez
Tutor: Pablo Rodríguez González

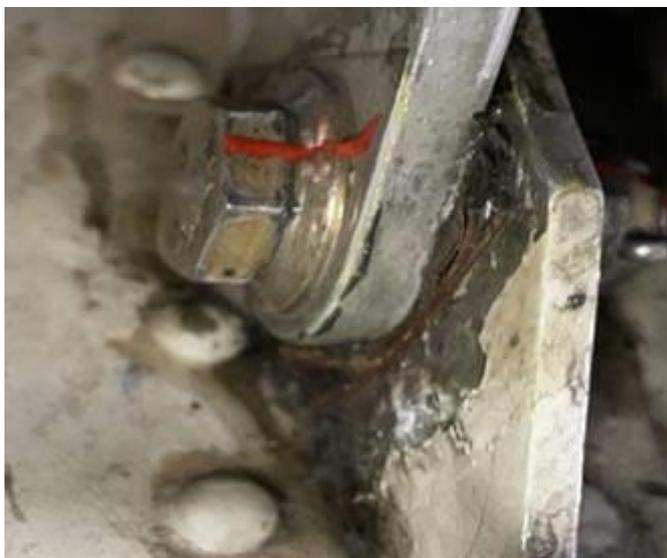
*Figura 5.1: Corrosión en el soporte delantero izquierdo de la BTI.
(Fuente: Elaboración propia)*

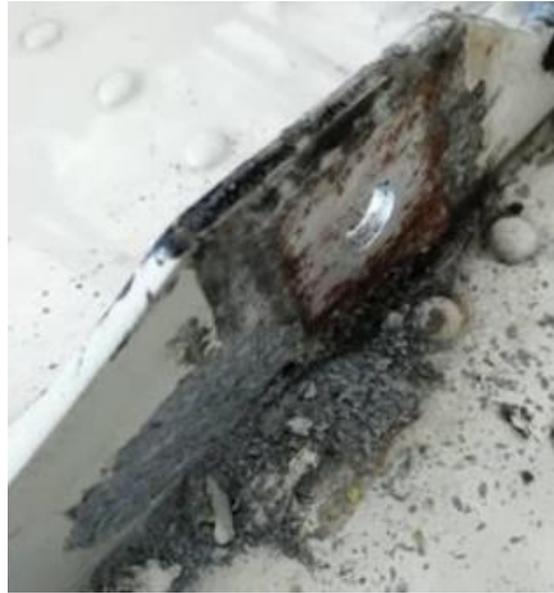
Figura 5.2: Pieza corroída. (Fuente: Elaboración propia)

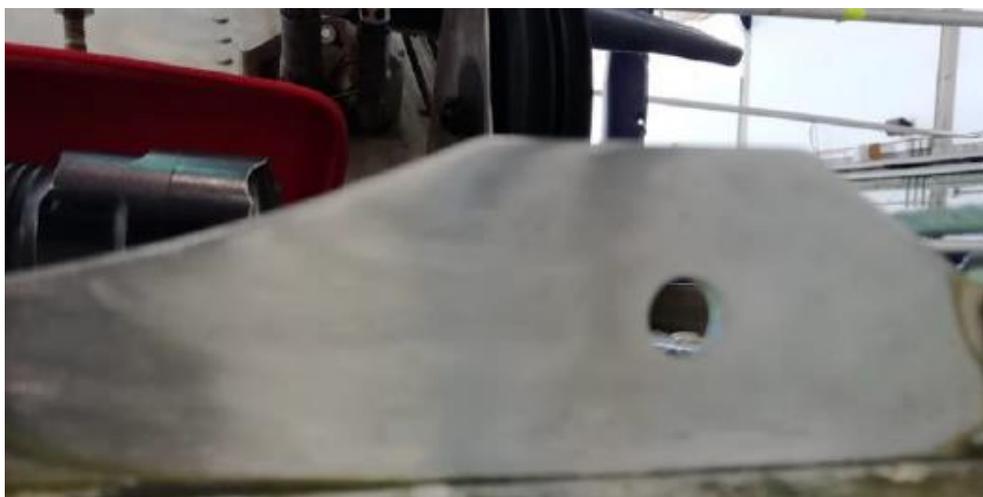
Figura 5.5: Soporte visto desde la parte delantera izquierda de la BTI tras sanear la corrosión. (Fuente: Elaboración propia)

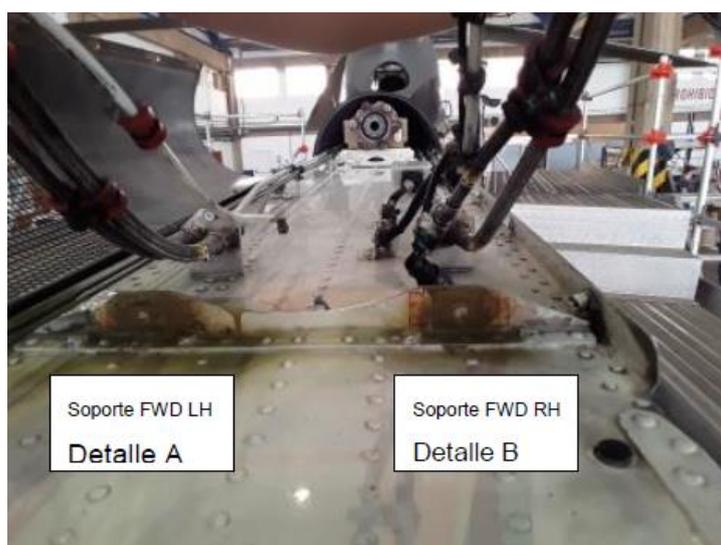
Figura 5.6: Situación del soporte con corrosión.
(Fuente: Elaboración propia)

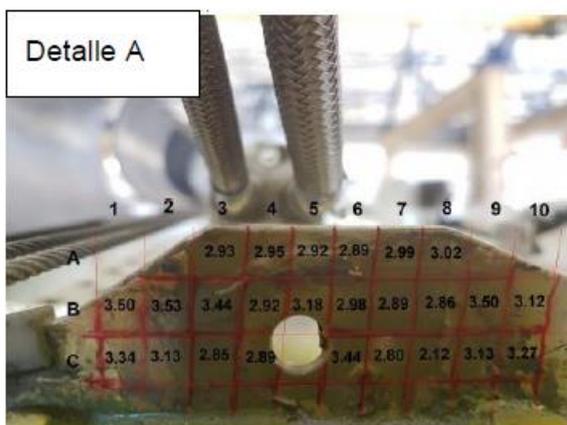
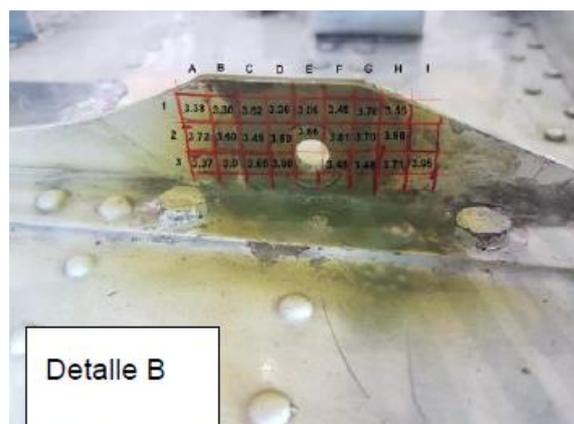
Figura 5.7: Detalles A y B donde se pueden ver los espesores del herraje de fijación en mm. (Fuente: Elaboración propia)

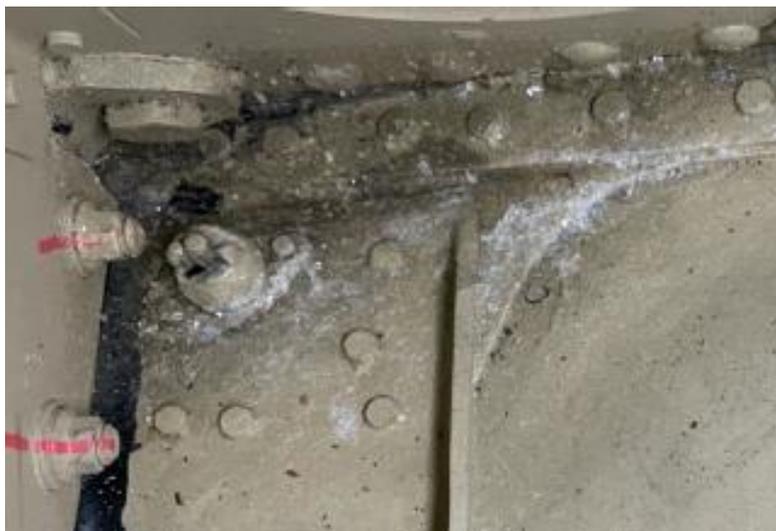
Figura 5.8: Depósito de sal en la estructura bajo el piso en la esquina trasera derecha. (Fuente: Elaboración propia)

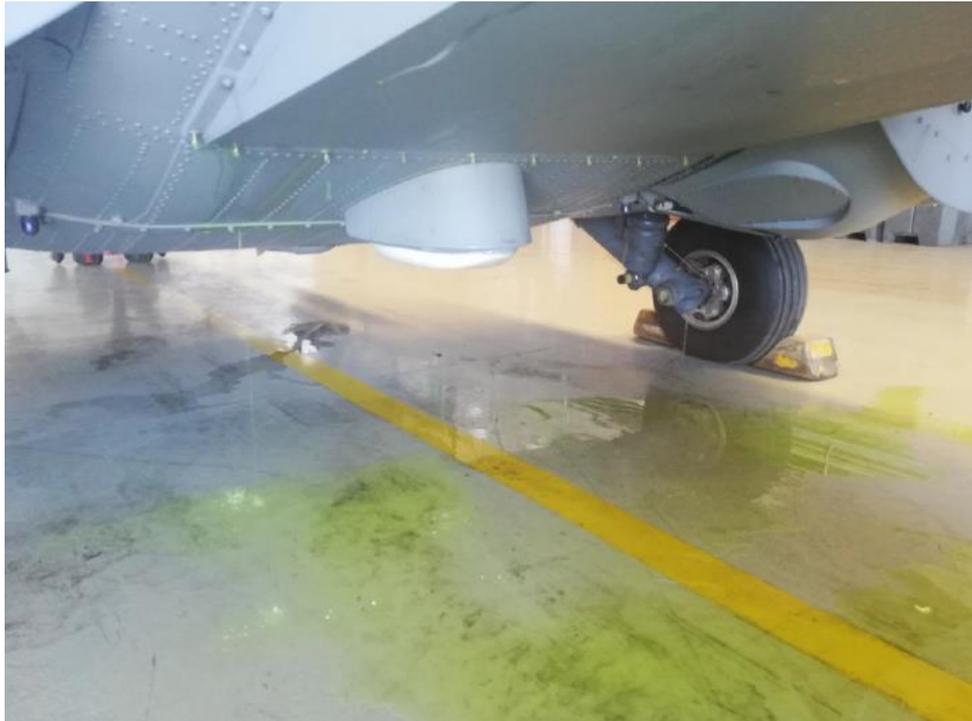
Figura 5.20: Agua cayendo por la estructura del suelo de la cabina de carga. Se observa que pasa a través de las hembrillas de la zona del maletero, por los agujeros de drenaje de los depósitos de combustible y por otras zonas de la estructura. (Fuente: Elaboración propia)

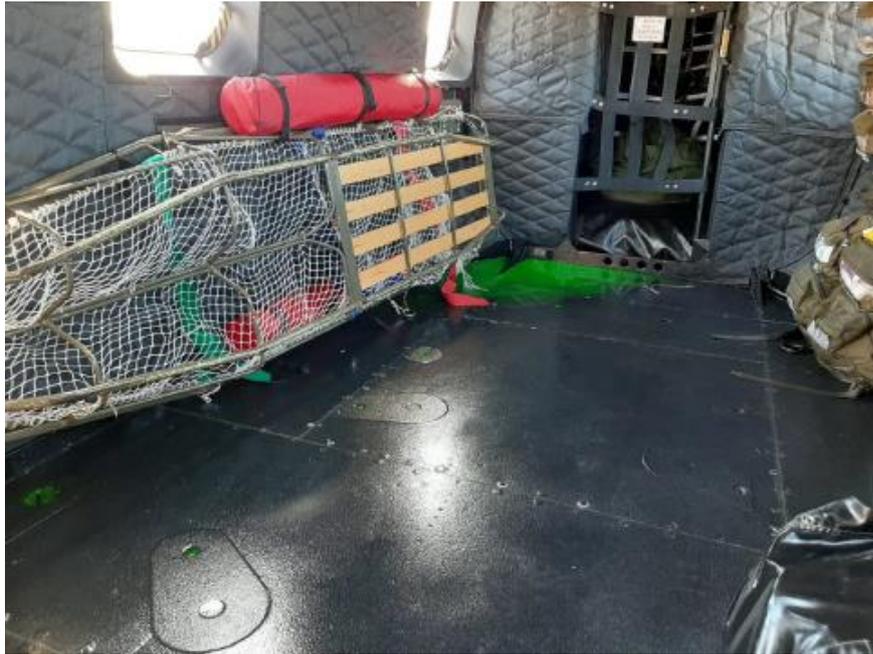
Figura 5.22: Agua estancada en la esquina trasera derecha y en alojamientos de argollas y sujeciones del suelo. (Fuente: Elaboración propia)

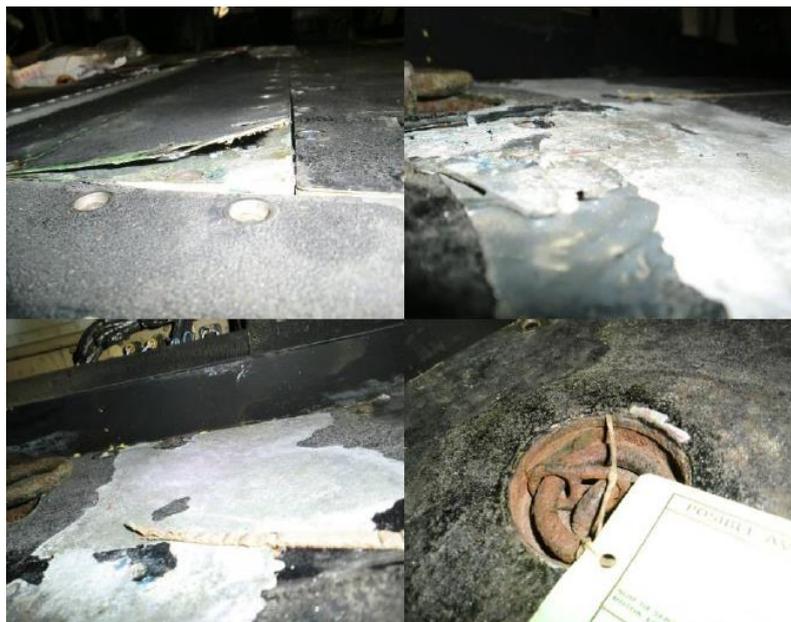
Figura 5.23: Corrosión en los paneles del suelo de la cabina de carga. (Fuente: Elaboración propia)

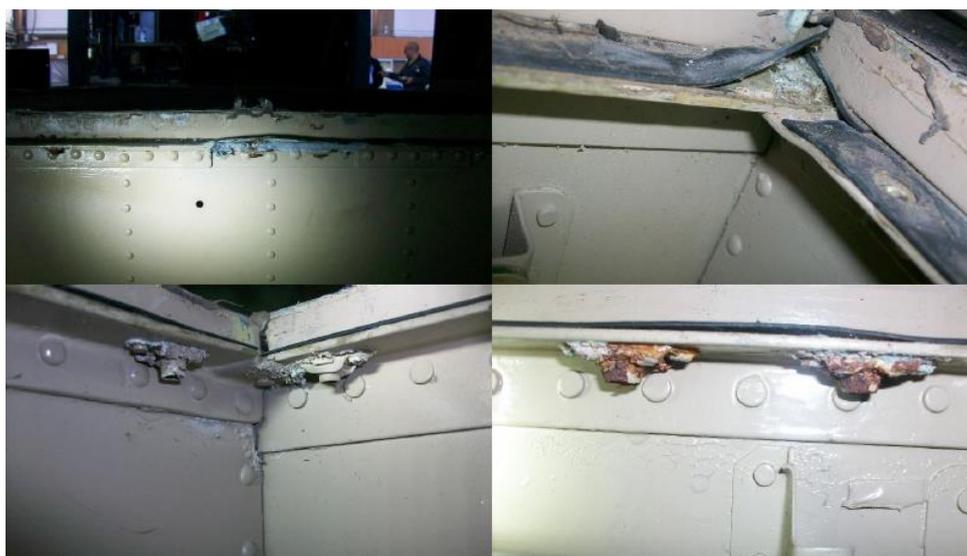
Figura 5.25: Ejemplos de corrosión bajo el suelo de la cabina. (Fuente: Elaboración propia)

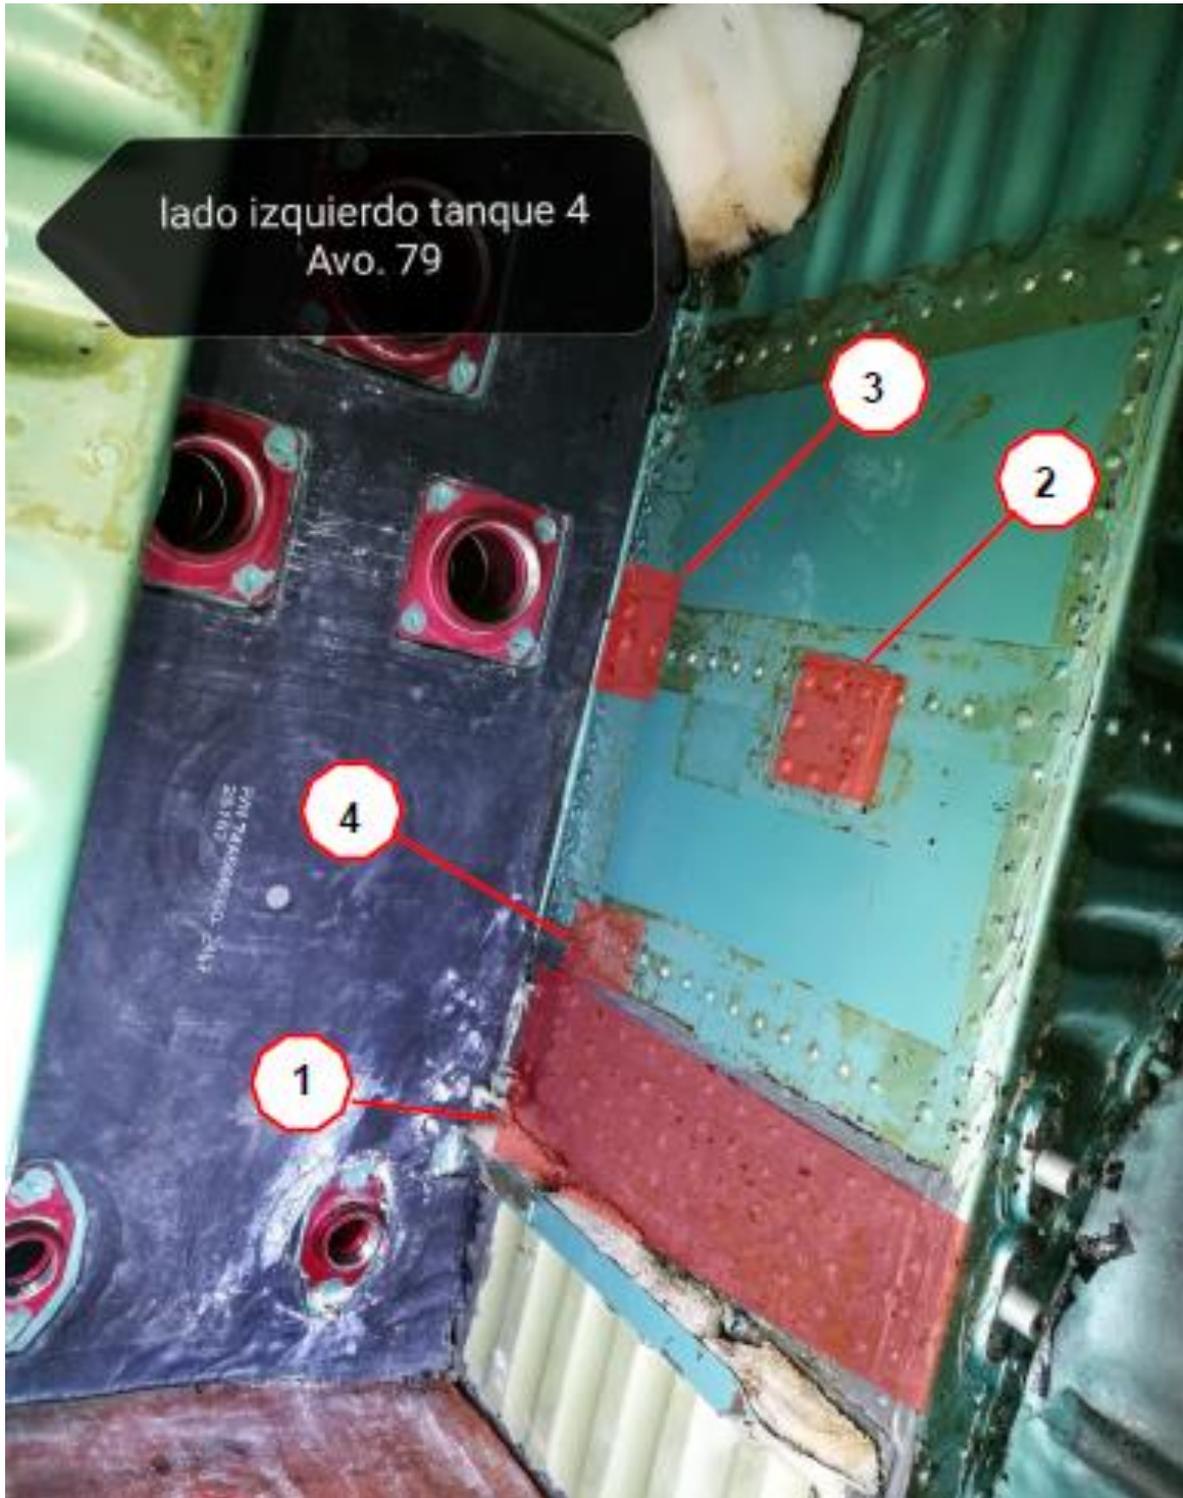
Figura 5.30: Fuel barrier web izquierdo. Zonas con defectos. (Fuente: [33])

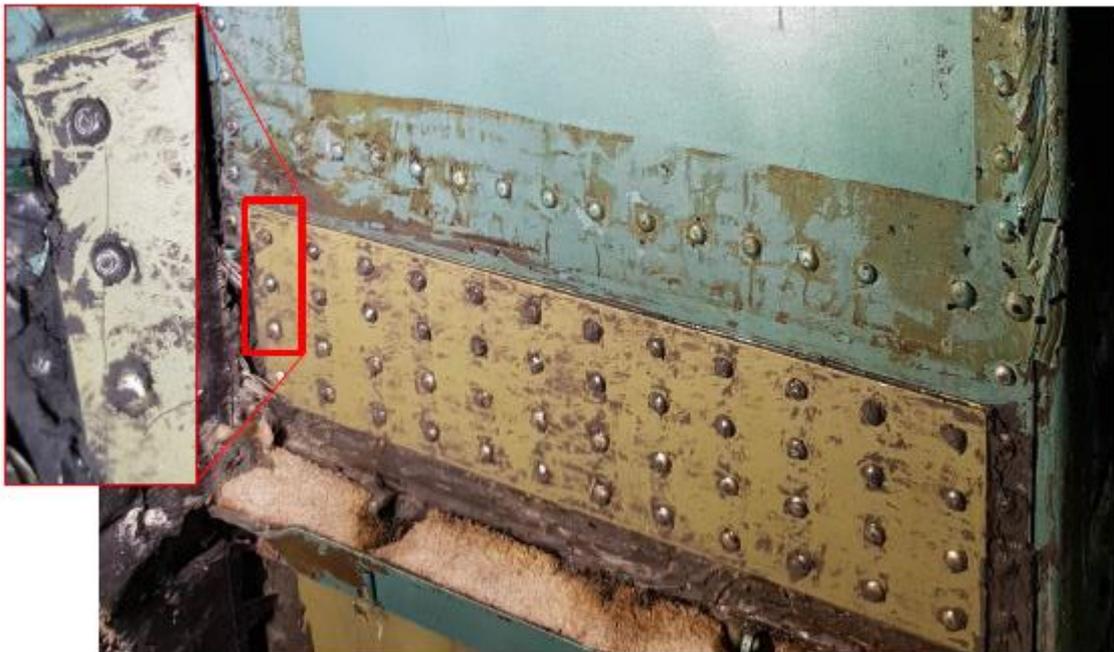
Figura 5.34: Marca superficial aparecida en el refuerzo bajo el sellante. Se repasa con lija y desaparece. (Fuente: Elaboración propia)

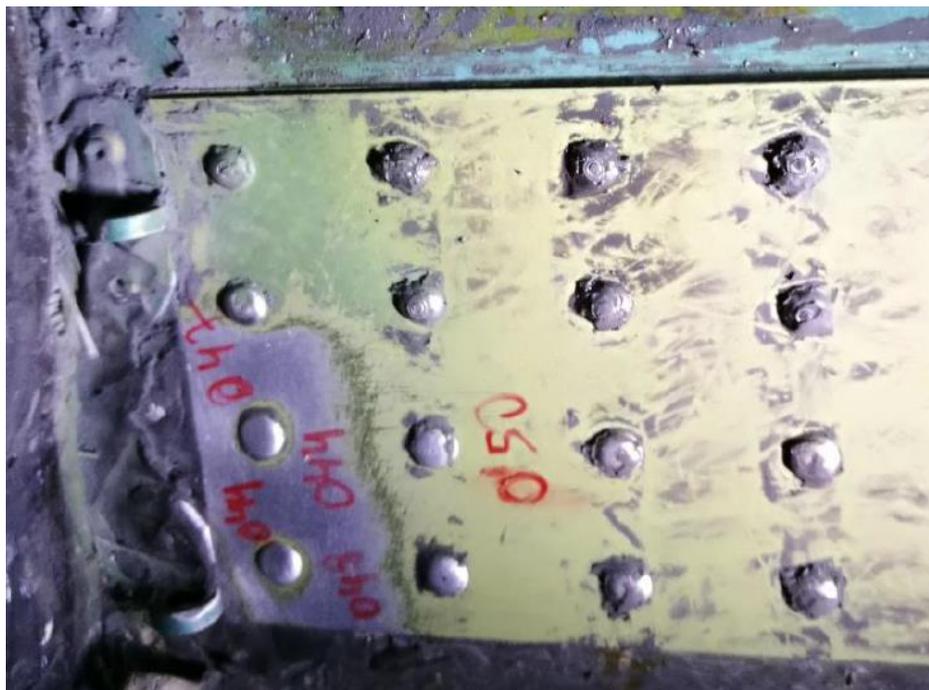
Figura 5.35: Medidas tomadas por ultrasonidos del espesor remanente en el parche volumétrico de la zona 1. (Fuente: Elaboración propia)

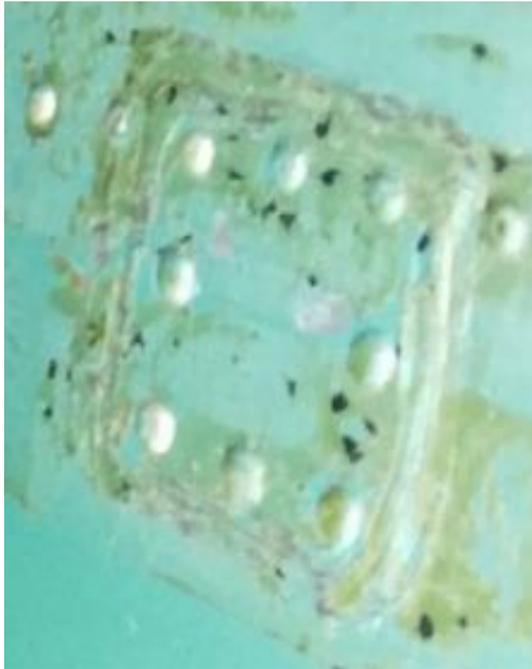
Figura 5.37: Corrosión antes de la reparación en la zona 2. (Fuente: Elaboración propia)

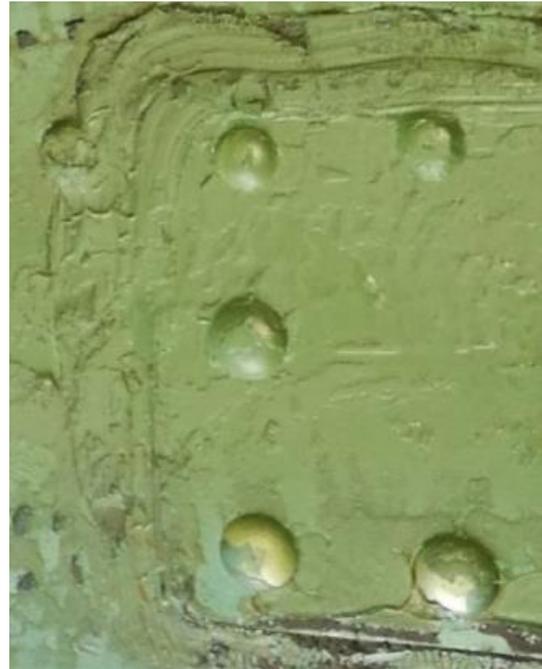
Figura 5.36: Zona 2 tras saneado y pintado. (Fuente: Elaboración propia)

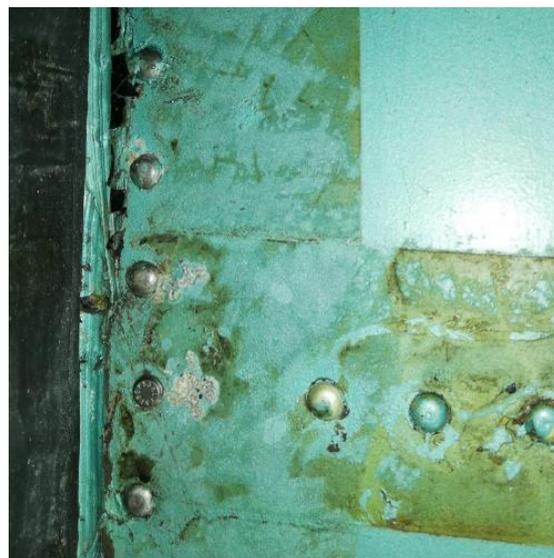
Figura 5.38: Corrosión en la zona 3. (Fuente: Elaboración propia)

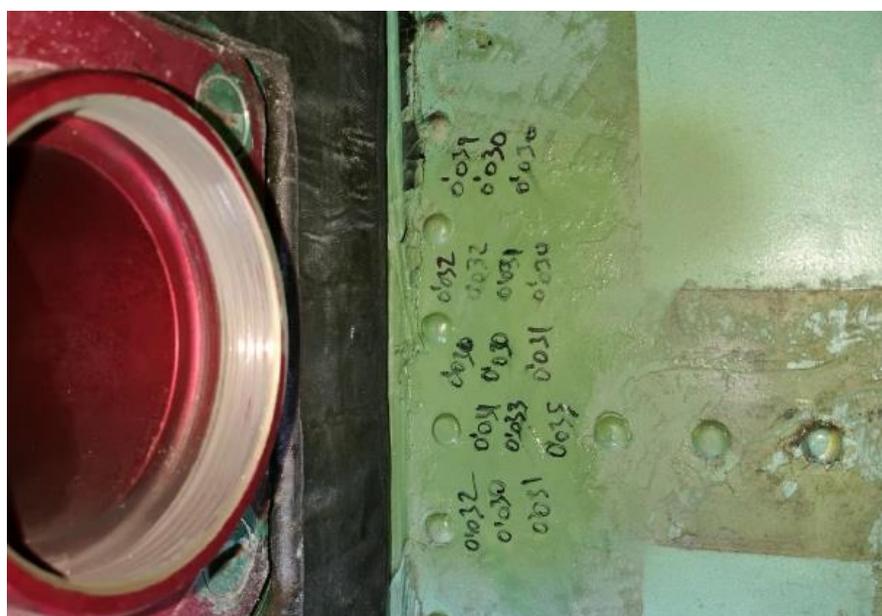
Figura 5.39: Espesores remanentes tras el saneado de la zona 3.
(Fuente: Elaboración propia)

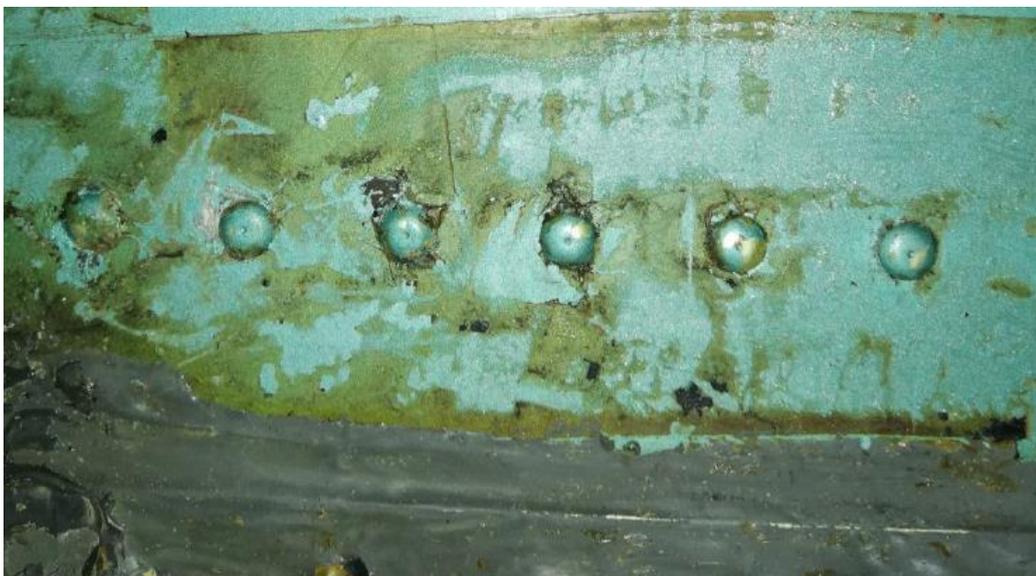
Figura 5.40: Corrosión en la zona 4. (Fuente: Elaboración propia)

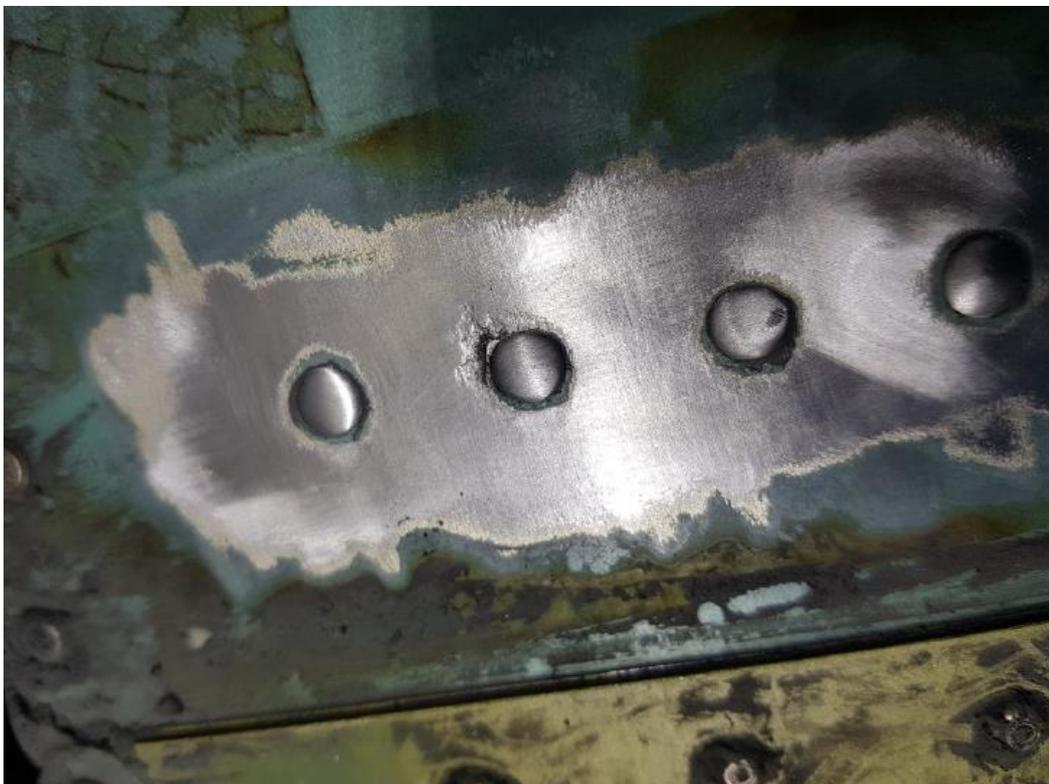
Figura 5.41: Zona 4 decapada. Se observa pitting alrededor de los remaches. (Fuente: Elaboración propia)

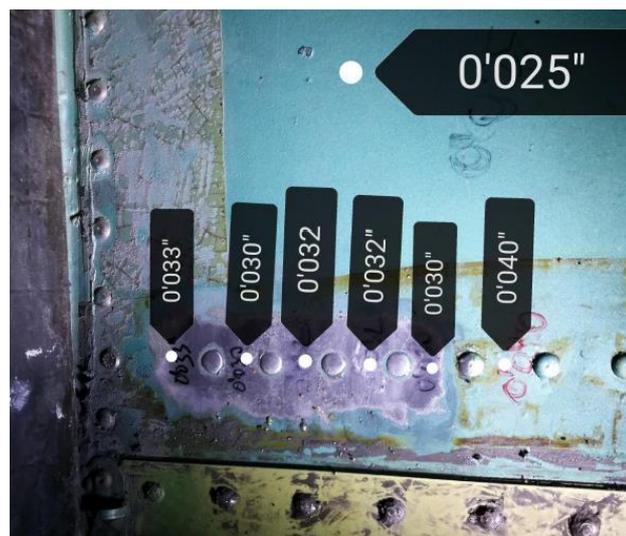
Figura 5.42: Medida de los espesores remanentes en la zona 4 tras el saneado. (Fuente: Elaboración propia)

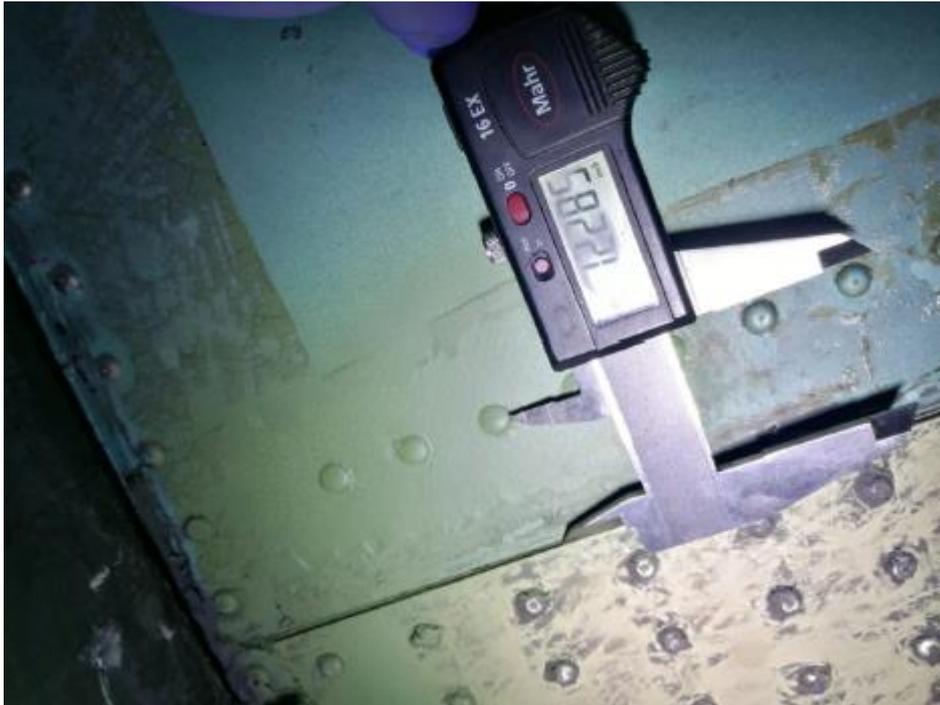
Figura 5.43: Zona 4 saneada y pintada. Medida de la distancia entre la línea de remaches al refuerzo de la zona 1. (Fuente: Elaboración propia)
