TRABAJO DE CAMPO.

FICHAS INVENTARIO

Ana María Villanueva Fernández.

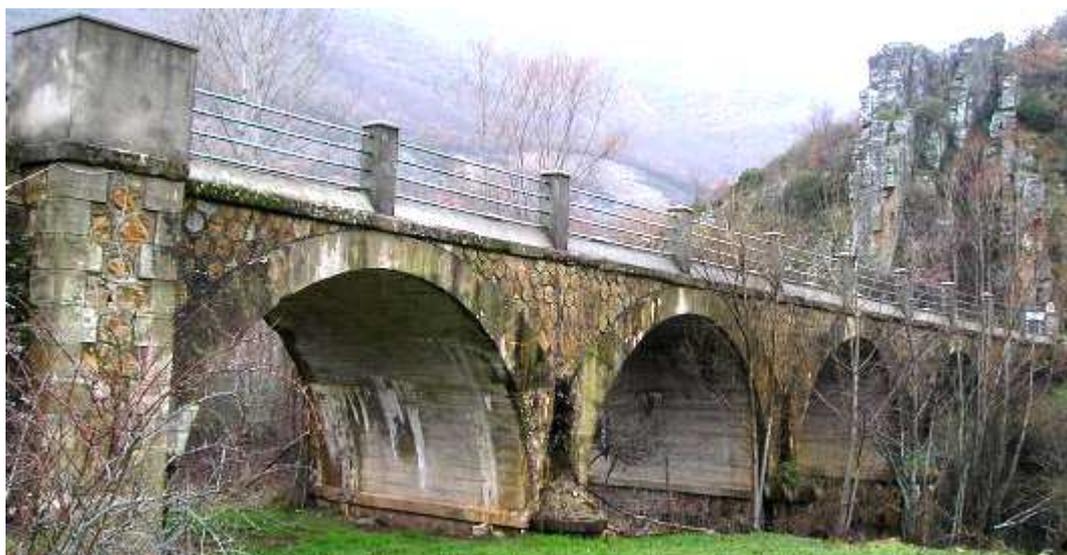
Grietas producidas por las heladas y la humedad

Corrosión de las estructuras de hierro.

Rotura de la capa asfáltica debido al tránsito de vehículos

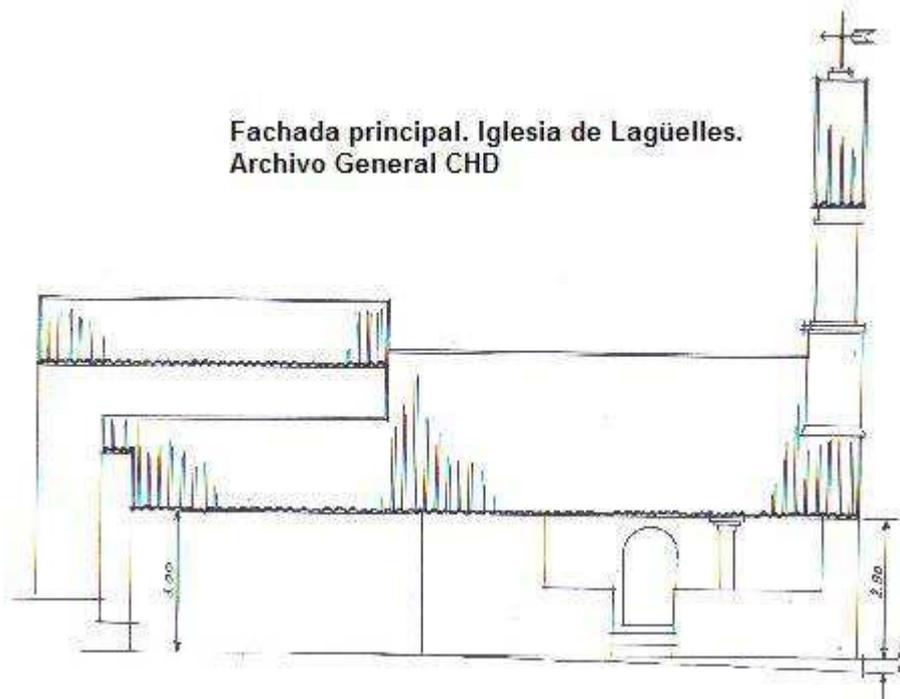
Ilustración 56. A.G.C.H.D. Iglesia. Lagüelles. C/05465. N° 4487. Año. 1954-1955.

Desmoronamiento originado por las fuertes corrientes resultantes de los cambios de nivel estacionales de las aguas embalsadas. Disolución de los carbonatos al contacto con aguas ricas en dióxido de carbono. Inestabilidad provocada por las grietas de los vanos a causa de la humedad o de la pérdida de unión de las juntas. La falta del elemento protector de la cubierta ocasiona una desprotección de los muros hacia los agentes externos como la lluvia, humedad, heladas, etc. La ubicación de la iglesia en una zona de pendiente provoca un movimiento de terreno a causa del arrastre del embalse y una falta de sujeción en los cimientos.

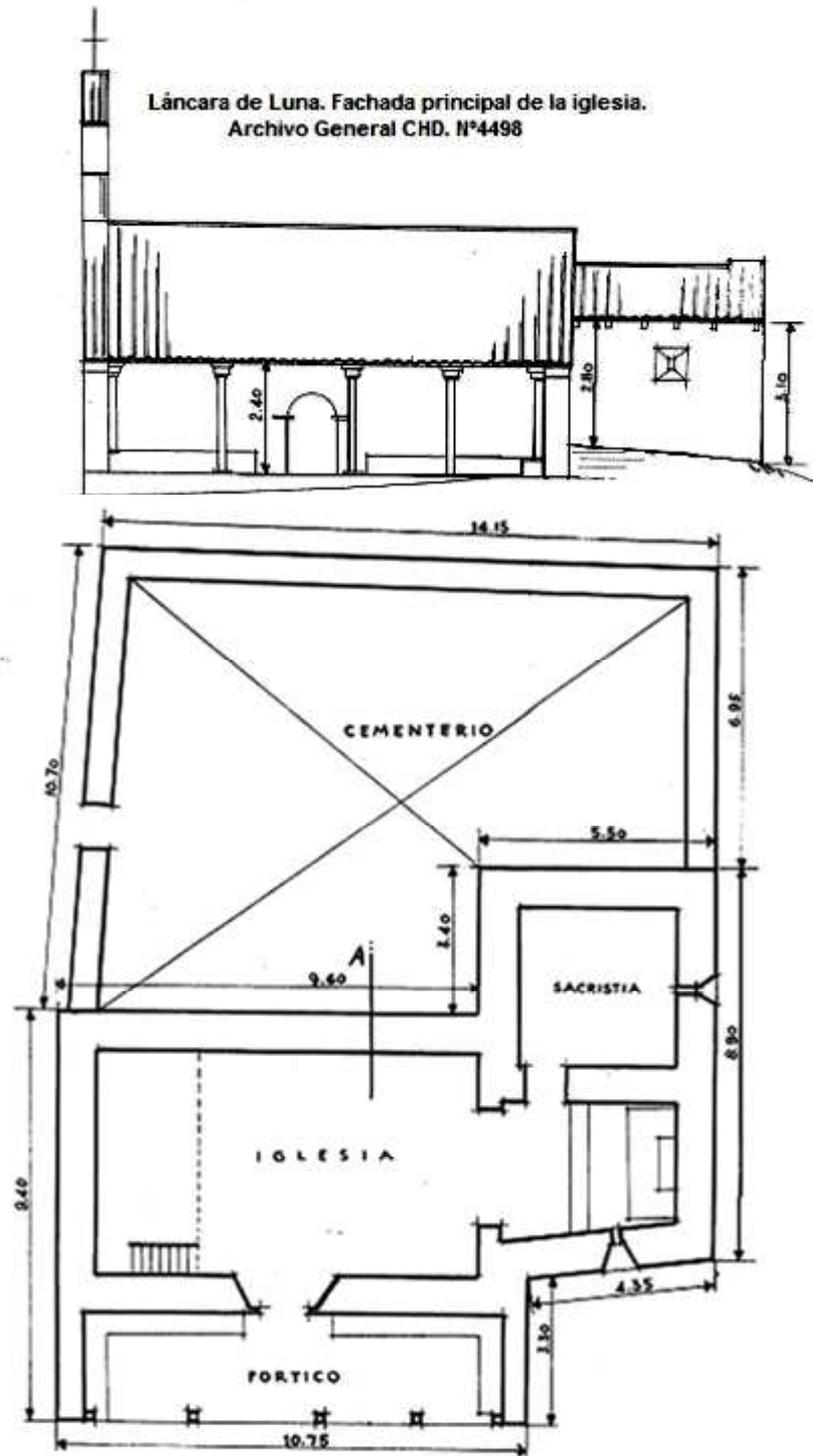
Ilustración 67. A.G.C.H.D. Iglesia. Láncara C/05468-2. N° 4498. Año 1956.

El edificio estaba iluminado por una ventana abocinada en el presbiterio y otra en la sacristía que fue posteriormente cegada para evitar derrumbes y grietas.

Tras el abandono del edificio los muros y cimentaciones fueron deteriorándose a causa de la humedad de las capas freáticas del subsuelo, ocasionando la debilidad del material. Esto ocasionó la inestabilidad de los muros que conllevó a la aparición de grietas. Debido a la abandono lo primero que se derrumba es el tejado de madera a causa de las goteras. La vegetación se ha adueñado del cementerio y la sacristía hasta tal punto que apenas se pueden ver las lápidas del interior. La sacristía acusa además otros problemas causados por el exceso de humedad y la aparición de musgos y líquenes.

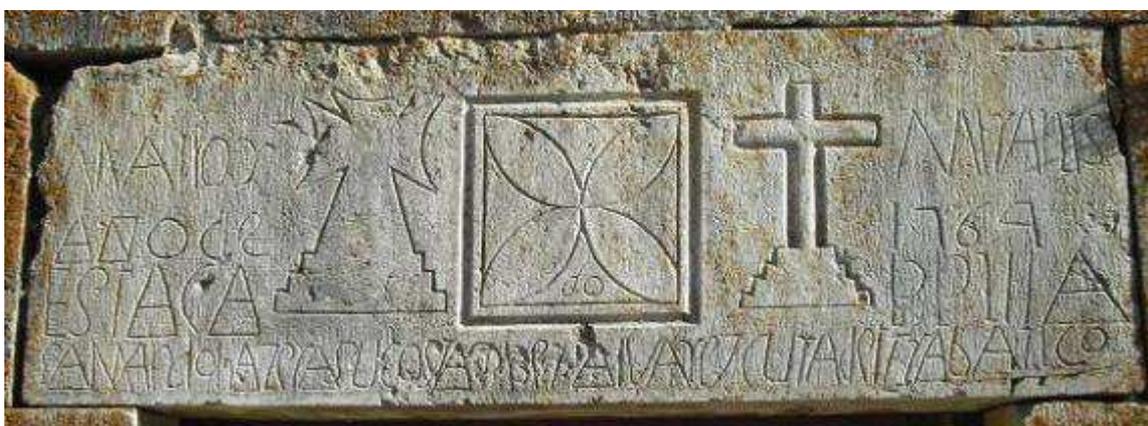
Desprendimiento de las zonas más vulnerables del edificio. Pérdida de la decoración de yesos por la hidratación. Rotura a causa de los empujes por el aumento de volumen del

hielo en las zonas agrietadas. Tracción y compresión de la techumbre provocando un derrumbe de la misma. Pérdida de estabilidad y cohesión de los muros ocasionando su derrumbe. El dintel que sujeta el vano es demasiado rígido y no soporta los movimientos estructurales. En los huecos de gran luz, el dintel que sujeta la estructura, no puede soportar estos movimientos, siendo un punto rígido de inflexión. Las raíces de las plantas se introducen en las grietas rocosas ocasionando fisuras mayores que pueden desplomar los sillares, o penetrar a través de los paramentos causando desplomes en los muros.

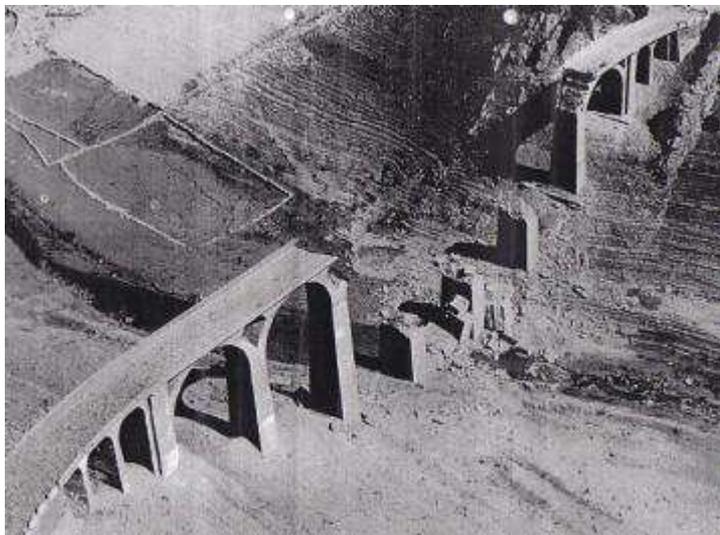
Ilustración 114 A.G.C.H.D. C/01262-3. N°. 5671. Año 1973.

Hormigón con una granulometría muy deficiente y escasa a tamaños intermedios⁴⁰⁴.
