Aproximación a la arqueología de la Torre Norte de la Catedral de León.

La fase de los arrepentimientos

Jesús Celis Sánchez

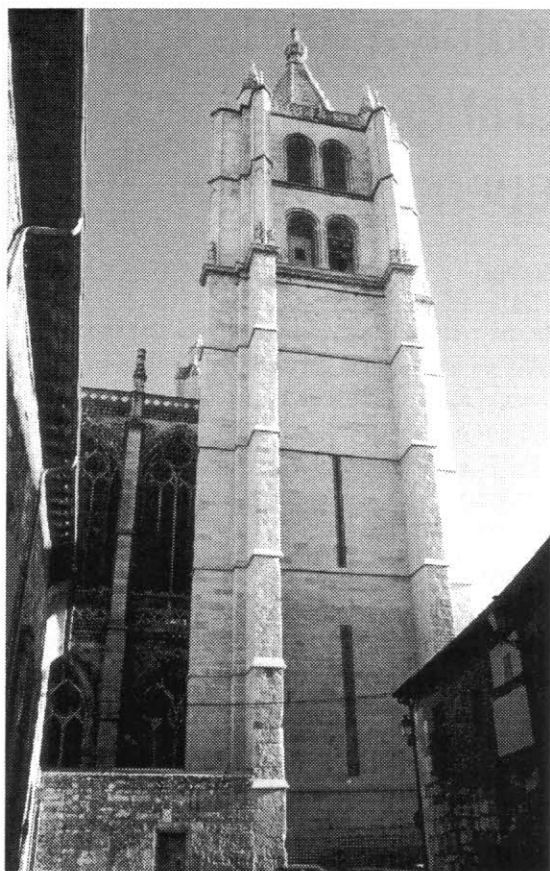
Fotografía 1. Torre de las Campanas de la Catedral, vista desde el norte.

A través de la historia de los investigadores son varias las referencias sobre la torres de la Catedral de León, en especial de su plasticidad, goticidad, su función, sus periodos y sus restauraciones (fig. 1, foto 1).
