ESTUDIO DE LA VULNERABILIDAD

Y EL RIESGO DE INUNDACIÓN EN

EL ÁREA DE VEGAS DEL CONDADO

MEDIANTE LA APLICACIÓN DE

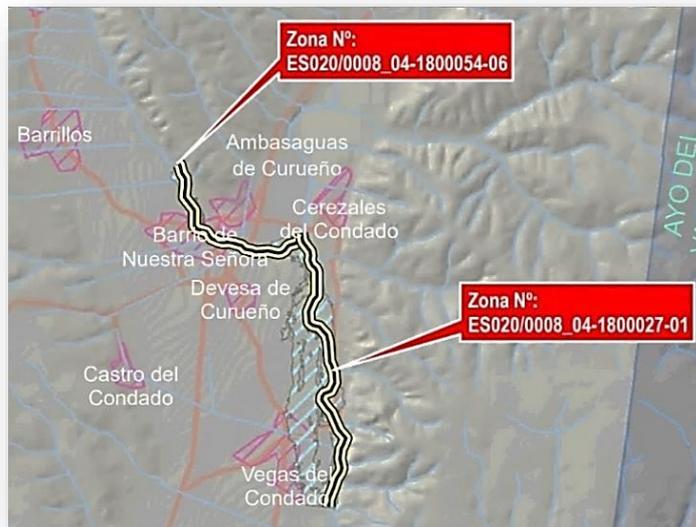
Figura 1. Zonas afectadas dentro del ARPSI 08-BERNESGA-TORÍO-PORMA. Fuente: CHD

El interés por estudiar la vulnerabilidad de inundación de esta zona, es debido a que Vegas del Condado es una zona con alto riesgo de inundación y se encuentra catalogado como ARPSI. La denominación del ARPSI es “ARPSI 08-BERNESGA-TORÍO-PORMA” y se localiza desde Barrio de Nuestra Señora hasta Vegas del Condado contando con una longitud afectada de 6.76 km (Figura 1) (CHD, 2018).

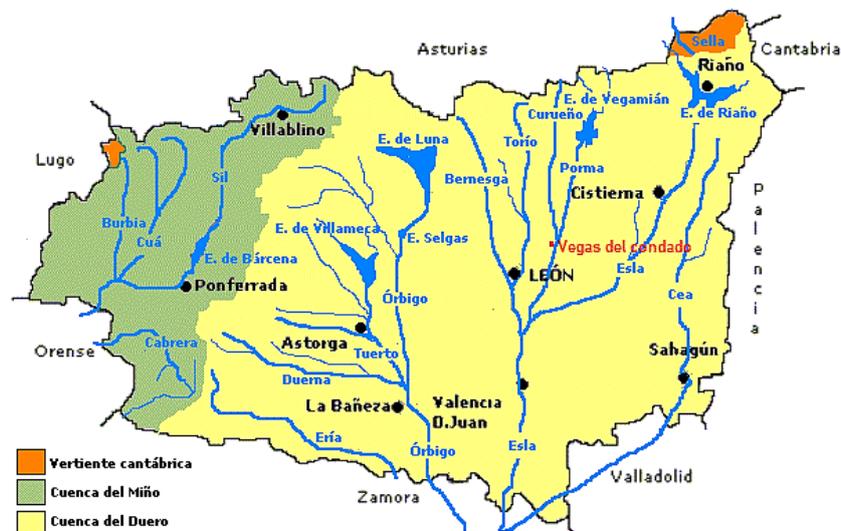
Figura 2. Provincia de León con sus respectivos embalses y ríos, donde al noreste de la zona se encuentra el Embalse de Vegamián, y al sur de la confluencia de los ríos Curueño y Porma, se encuentra la localidad de Vegas del Condado. Fuente: Elperiplo.es

Es importante mencionar la existencia de los ríos Porma y Curueño que desde su confluencia situada a unos 5 kilómetros aguas arriba del pueblo de Vegas del Condado, dan lugar a una amplia vega. Por otro lado, también es importante destacar el embalse del Porma, conocido también como embalse de Vegamián. Este embalse, es el segundo más importante en la provincia de León y su principal función es la regulación del río por la que se disminuye el riesgo de muchas avenidas, además de habilitar el riego de alrededor de unas 45.000 hectáreas (Confederación Hidrográfica del Duero, 2019) (Figura 2).

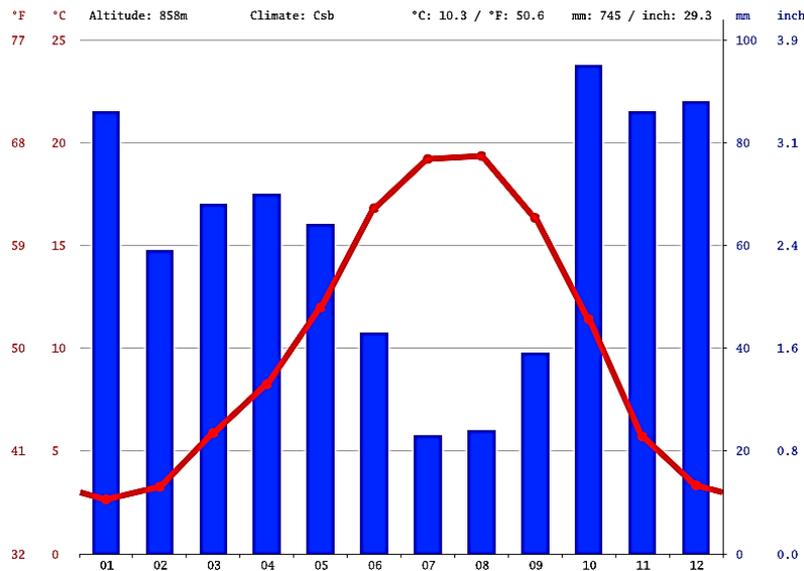
Figura 3. Climograma de la localidad de Vegas del Condado: Fuente: climate-data.org.

El mes que registra mayores precipitaciones es el mes de octubre con una media de 95 mm, y por el contrario el mes con menor precipitaciones es el de julio, registrando una media de 23 mm (Figura 3). Comparando los meses de mayor humedad y los de mayor sequía, existe una diferencia de precipitación de 72 mm. (Climate-data, 2022)

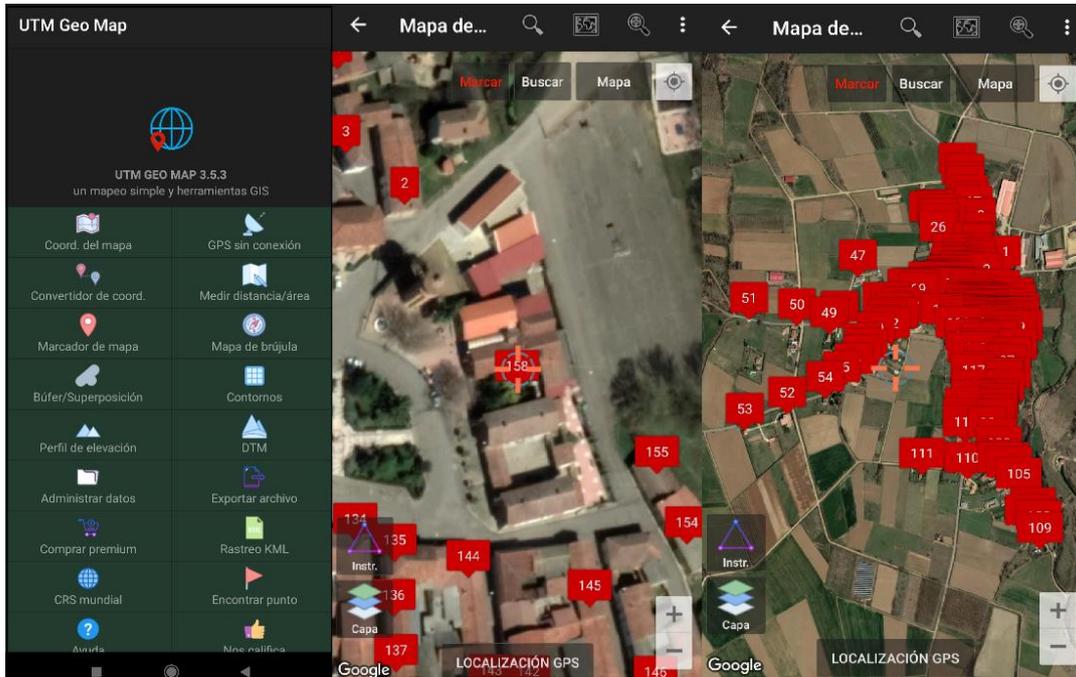
Figura 5. Geolocalización de los 158 puntos en la aplicación UTMGeoMap. Fuente: Elaboración propia.

Para la recopilación de los datos espaciales que quedaban para realizar el análisis del estudio, se utilizó la aplicación móvil “UTMGeoMap” mediante la cual se geolocalizaron un total de 158 puntos (Figura 5). En estos puntos, se representaron con la ayuda de Ceferino Llamazares Sahelices, presidente actual del Ayuntamiento de Vegas del

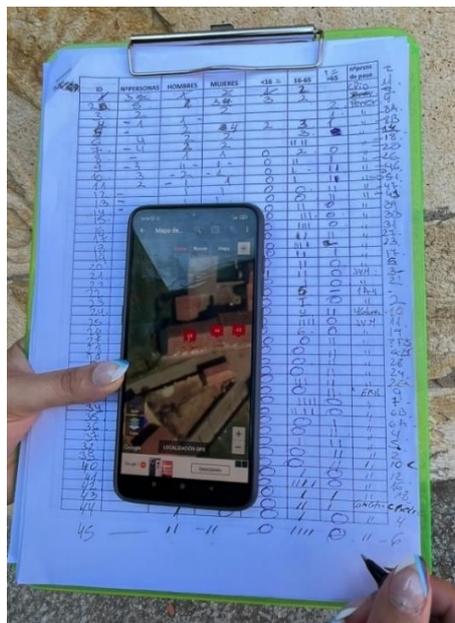
Figura 6. Anotación manual de los datos respectivos a cada punto geolocalizado en la aplicación móvil. ID, número de personas, hombres, mujeres, menores de 16 años, entre 16 y 65 años y mayores de 65 años. Fuente: Elaboración propia.

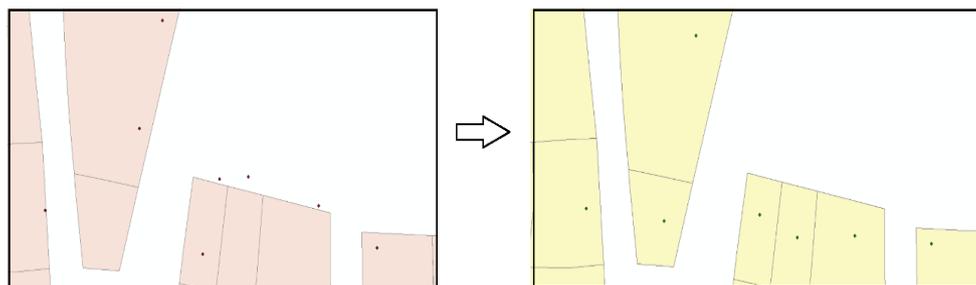
Figura 7. Modificación de la capa de puntos con datos demográficos dentro de las parcelas del catastro. Fuente: Elaboración propia.

En ocasiones, la toma de datos en campo puede conllevar una ligera desviación espacial. Como se observó, había puntos que se registraron fuera de los polígonos de la capa del catastro, por lo que se tuvieron que modificar con la herramienta de edición y situarlos dentro de cada polígono respectivamente (Figura 7).

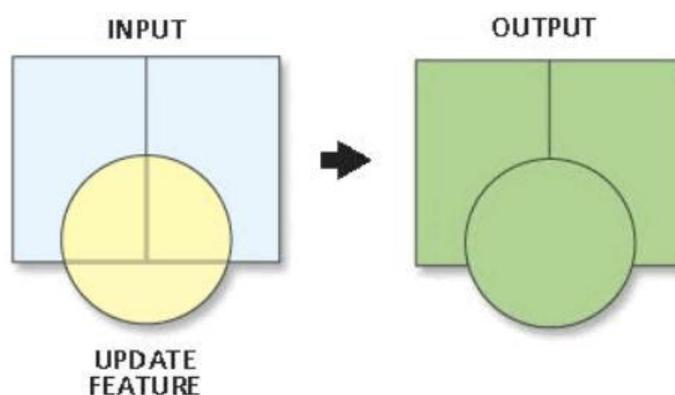
Figura 8. Representación de forma gráfica la intersección geométrica entre las dos capas. Fuente: ArcGis, 2021.

Una vez se tiene la capa rural con todos los datos de suelo asociados, el siguiente paso es realizar la unión de las dos capas del catastro (rural y urbano) para obtener una sola capa donde aparezca toda la información de estas dos. Para ello, se realizó una superposición mediante intersección geométrica de las dos capas. Como entidad de entrada se seleccionó la capa rural y se actualizó con la capa de población, ya que la capa urbana tiene que prevalecer sobre la rural. (Figura 8) (ArcGis, 2021).

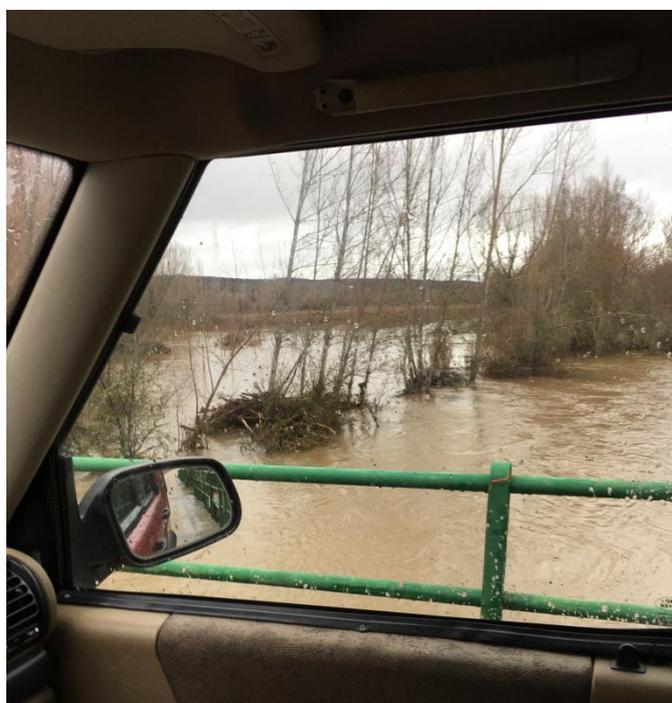
Imagen 2. Río Porma visto desde el puente de Cerezas del Condado (20/12/19).

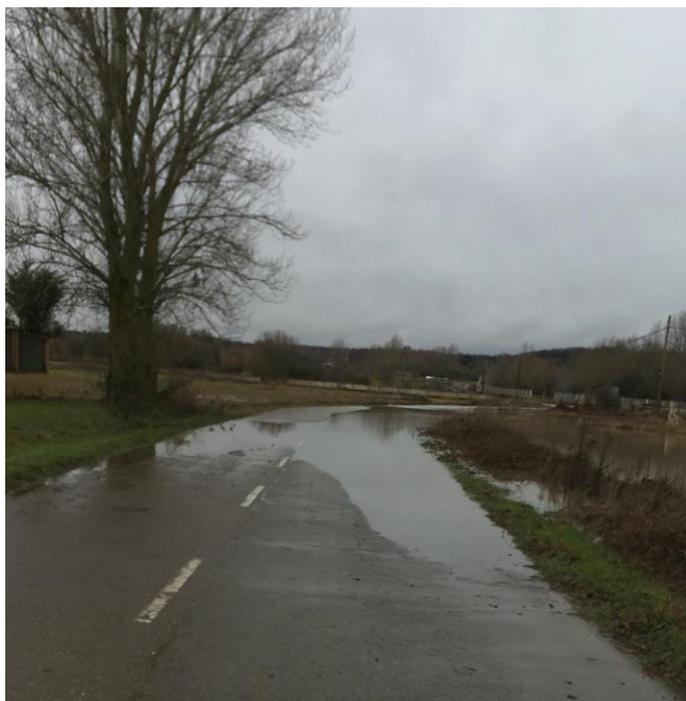
Imagen 3. Carretera LE-4610 que conecta Devesa de Curueño con Vegas del Condado (20/12/19).

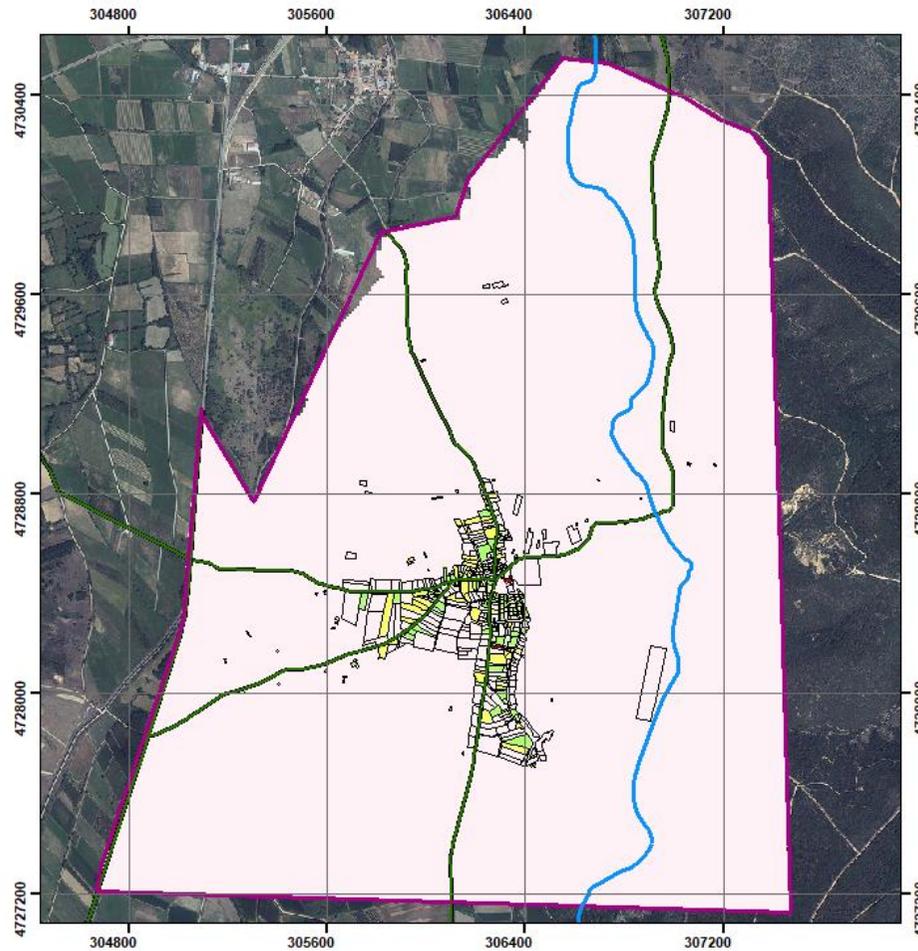
MAPA 2:

MAPA DE VULNERABILIDAD SOCIAL DE INUNDACIÓN POR ROTURA DE PRESA DE JUAN BENET (EMBALSE DEL PORMA) EN VEGAS DEL CONDADO

En el caso de rotura de la presa podemos ver los resultados en la siguiente tabla 8 y el mapa 2 del Anexo III.

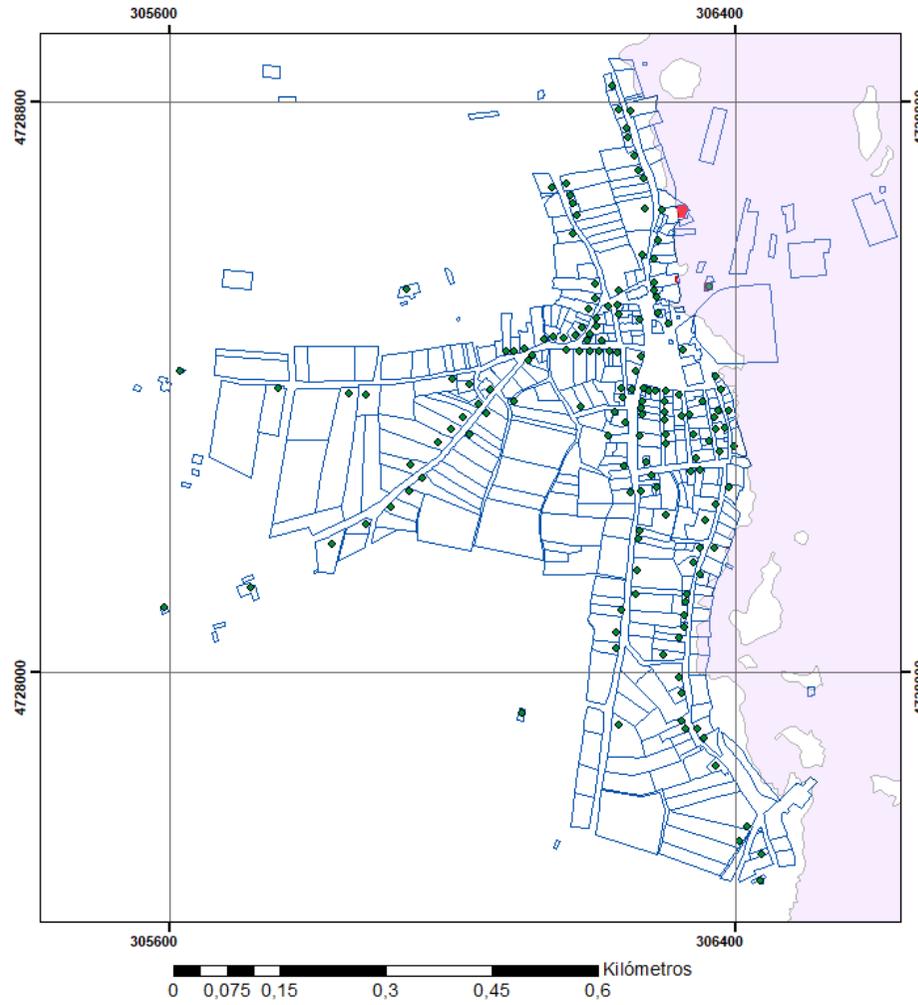
MAPA 3:

MAPA DE VIVIENDAS AFECTADAS POR INUNDACIÓN EN EL ÁREA CORRESPONDIENTE A LA LÁMINA DE AGUA T10 EN VEGAS DEL CONDADO

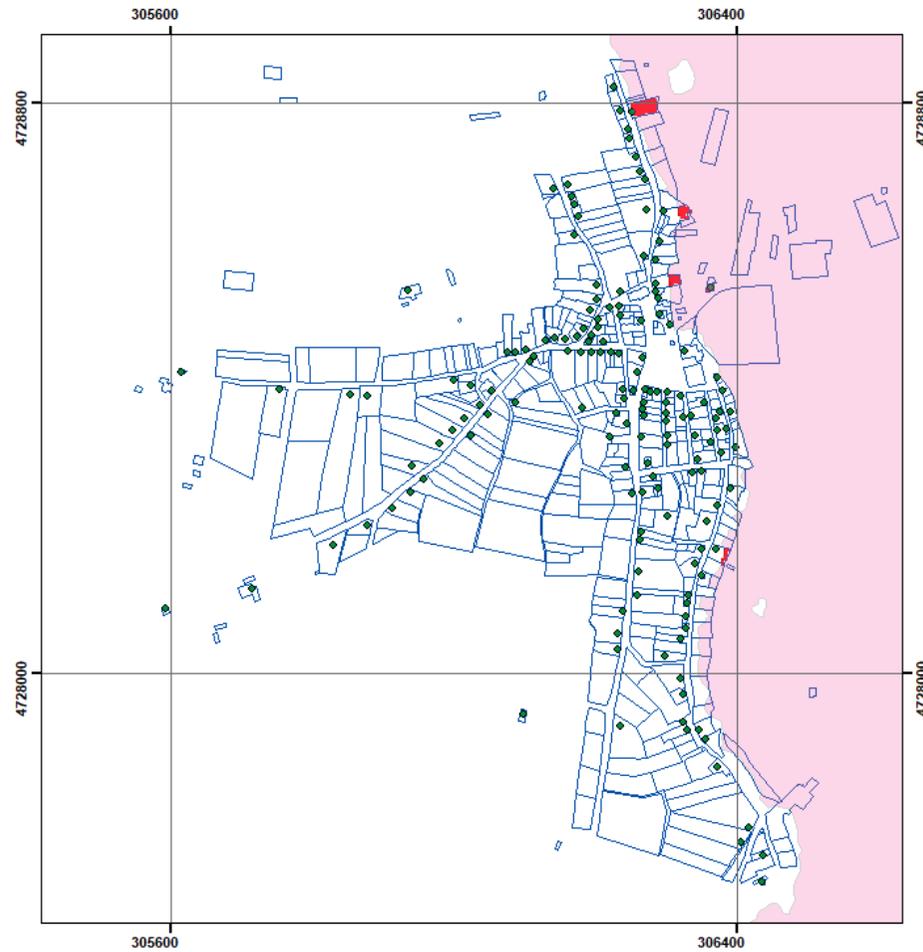
MAPA 4:

MAPA DE VIVIENDAS AFECTADAS POR INUNDACIÓN EN EL ÁREA CORRESPONDIENTE A LA LÁMINA DE AGUA T100 EN VEGAS DEL CONDADO

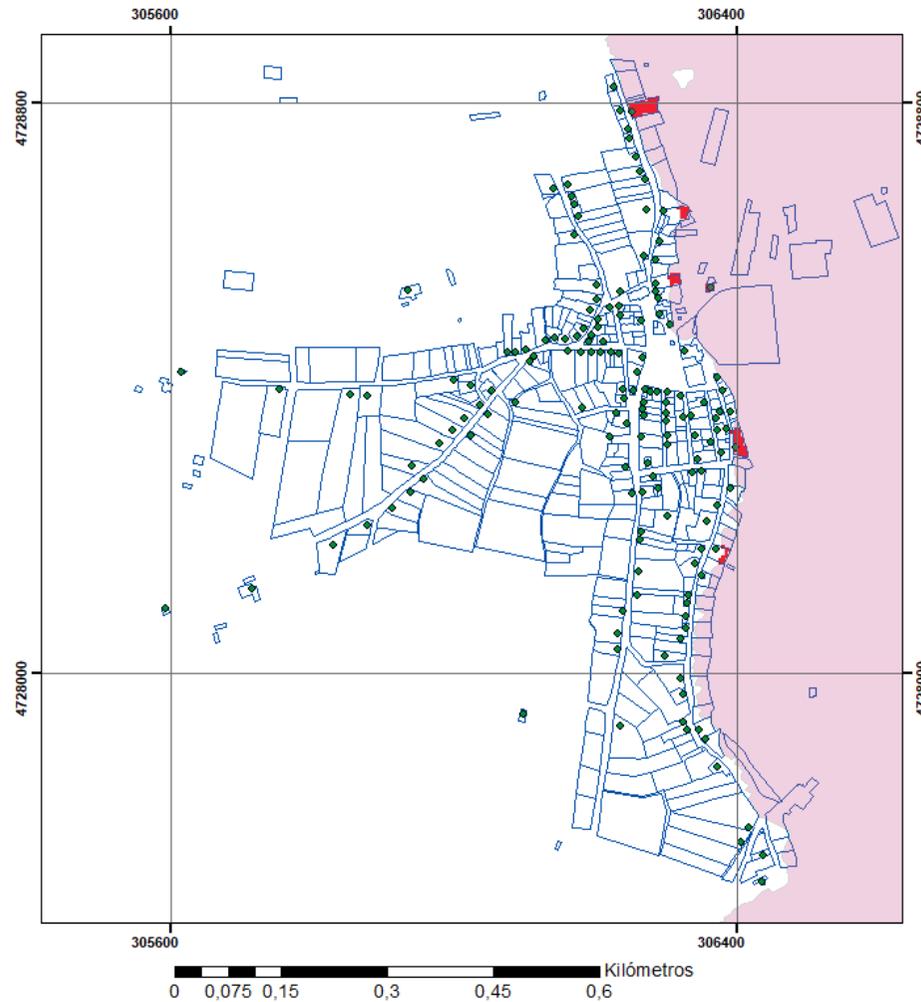
MAPA 5:

MAPA DE VIVIENDAS AFECTADAS POR INUNDACIÓN EN EL ÁREA CORRESPONDIENTE A LA LÁMINA DE AGUA T500 EN VEGAS DEL CONDADO

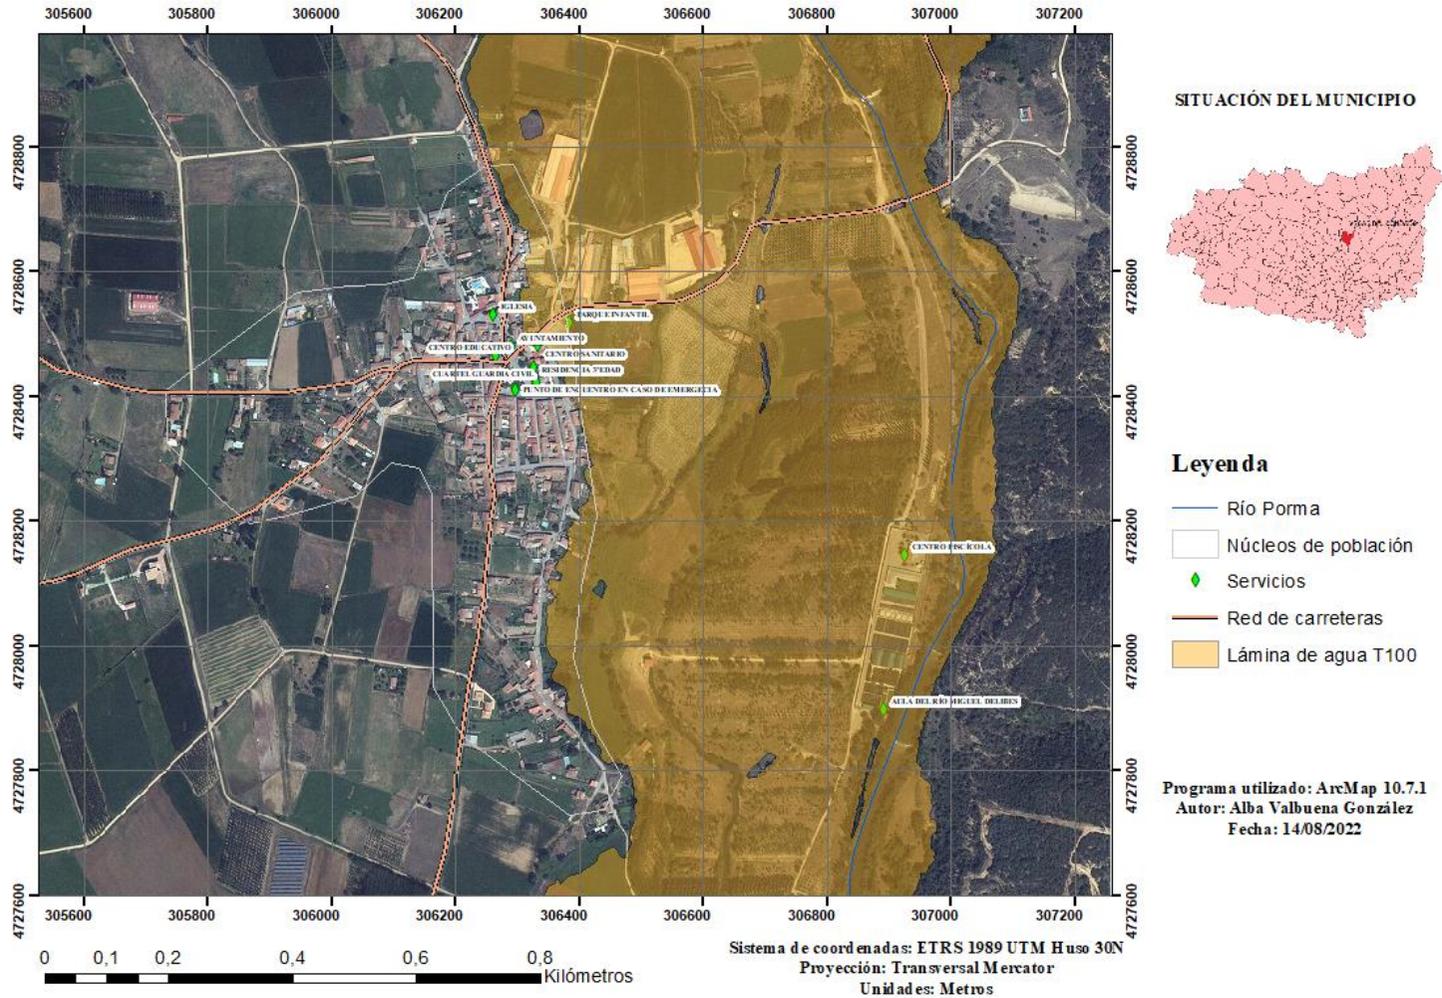
MAPA 7:

MAPA DE LOS SERVICIOS AFECTADOS POR INUNDACIÓN EN EL ÁREA CORRESPONDIENTE A LA LÁMINA DE AGUA T100 EN VEGAS DEL CONDADO

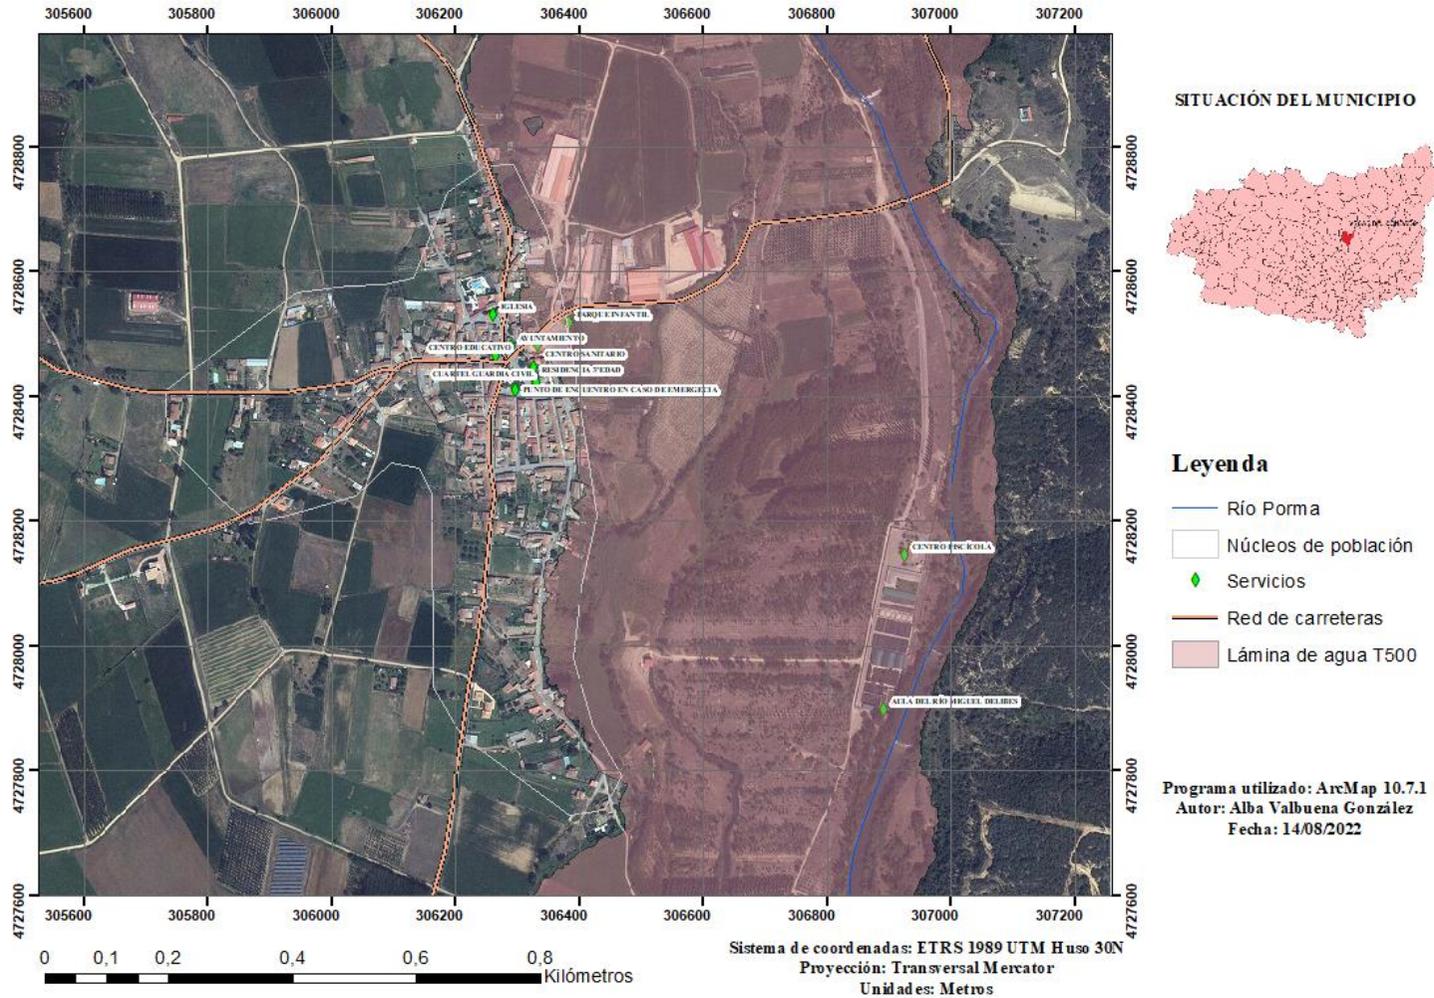
MAPA 8:

MAPA DE LOS SERVICIOS AFECTADOS POR INUNDACIÓN EN EL ÁREA CORRESPONDIENTE A LA LÁMINA DE AGUA T500 EN VEGAS DEL CONDADO

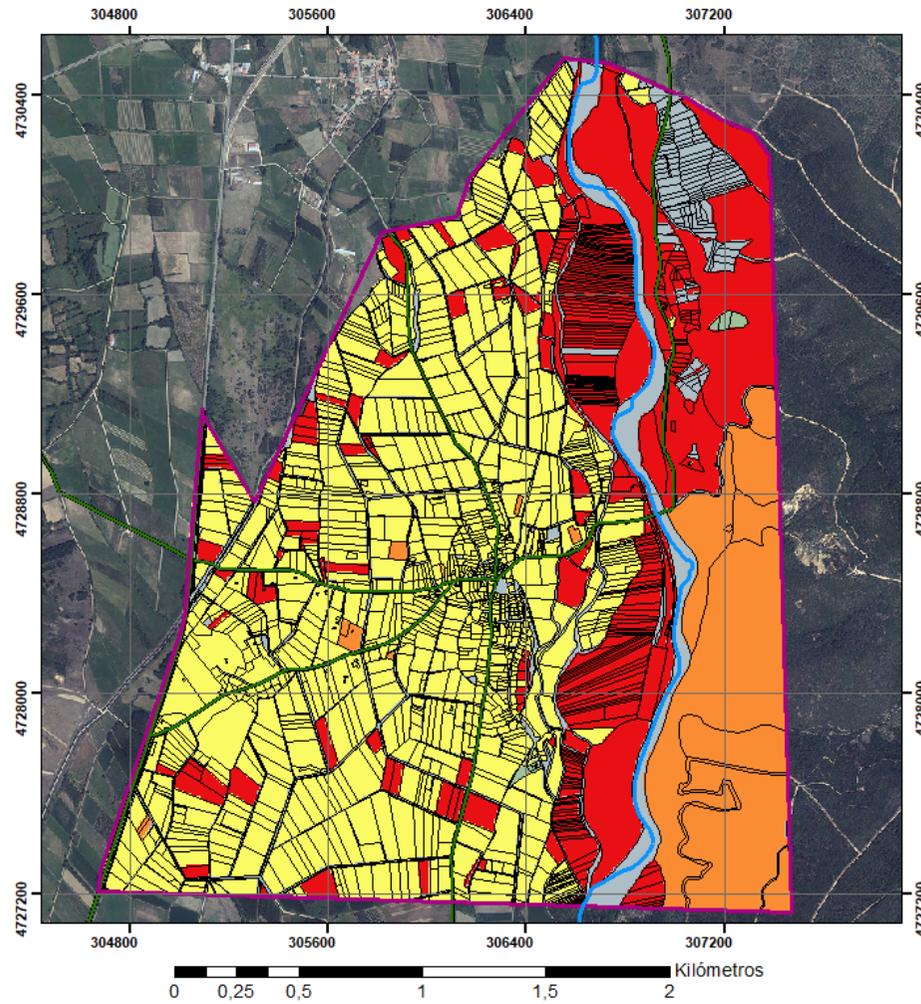
MAPA 9:

MAPA DE VULNERABILIDAD ECONÓMICA DE INUNDACIÓN POR ROTURA DE PRESA DE JUAN BENET (EMBALSE DEL PORMA) EN VEGAS DEL CONDADO

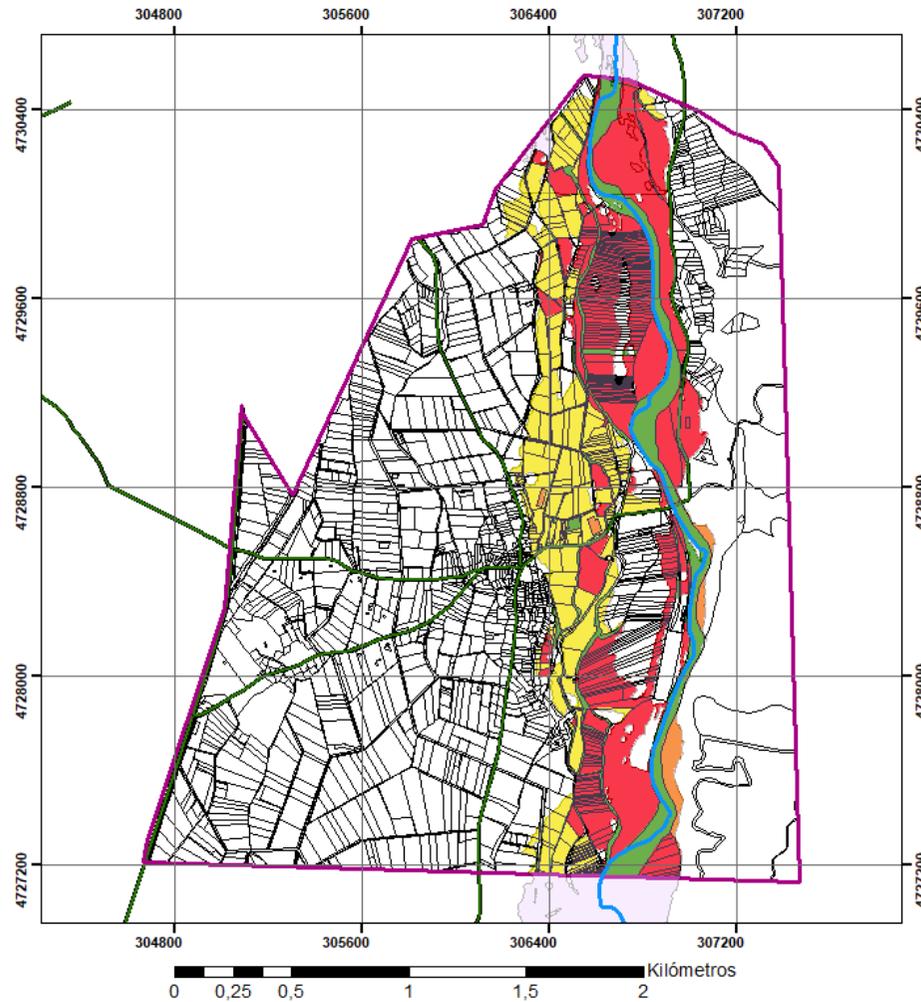
MAPA 10:

MAPA DE LA VULNERABILIDAD ECONÓMICA POR INUNDACIÓN EN EL ÁREA
CORRESPONDIENTE A LA LÁMINA DE AGUA T10 EN VEGAS DEL CONDADO

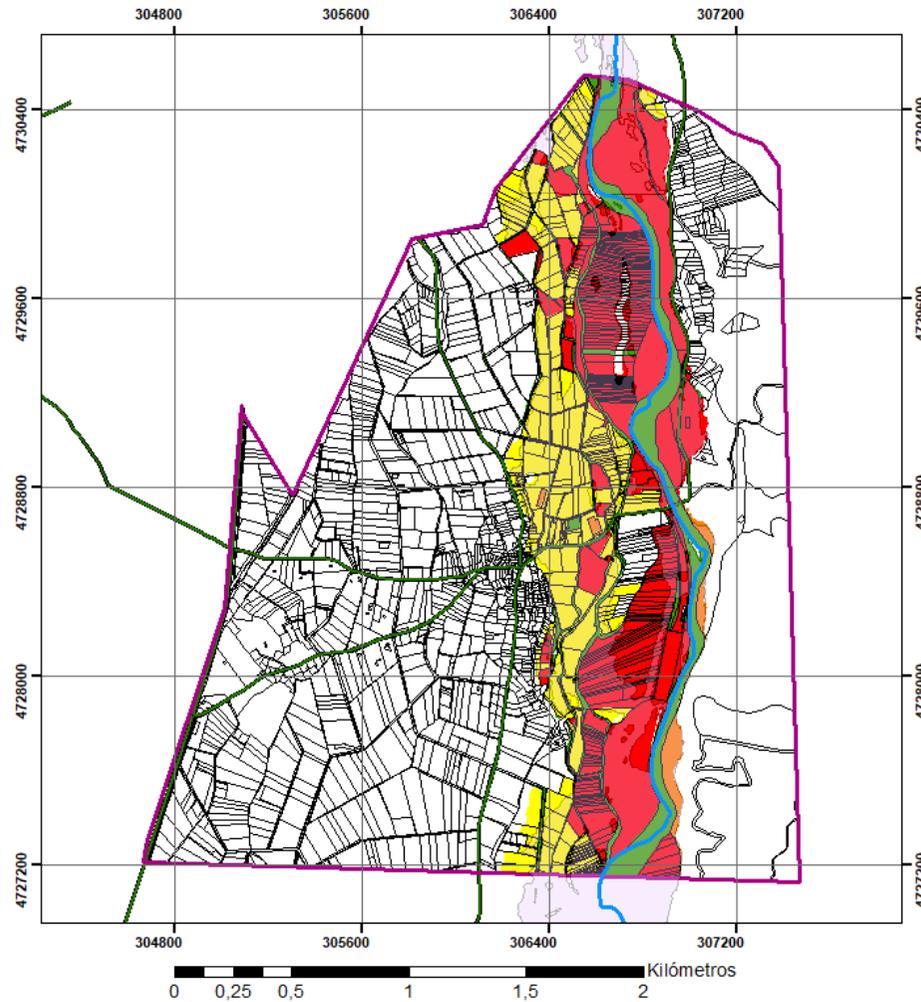
MAPA 11:

MAPA DE LA VULNERABILIDAD ECONÓMICA POR INUNDACIÓN EN EL ÁREA CORRESPONDIENTE A LA LÁMINA DE AGUA T100 EN VEGAS DEL CONDADO

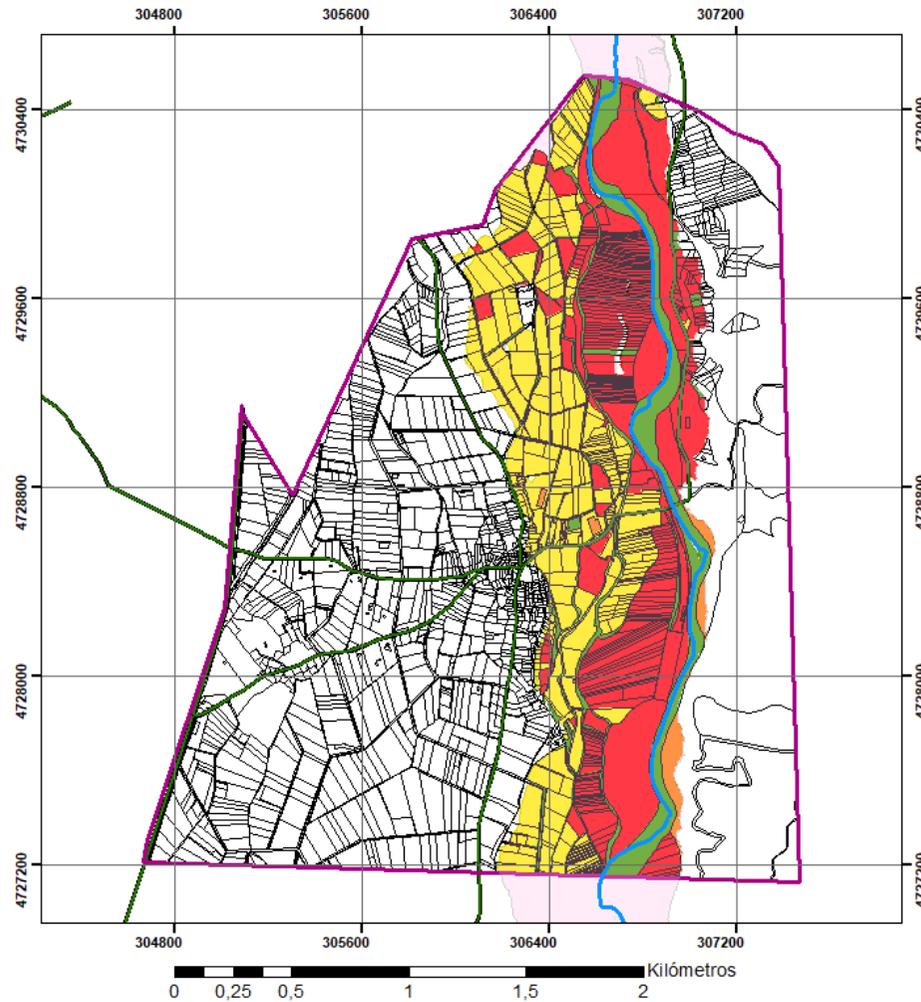
MAPA 12:

MAPA DE LA VULNERABILIDAD ECONÓMICA POR INUNDACIÓN EN EL ÁREA
CORRESPONDIENTE A LA LÁMINA DE AGUA T500 EN VEGAS DEL CONDADO

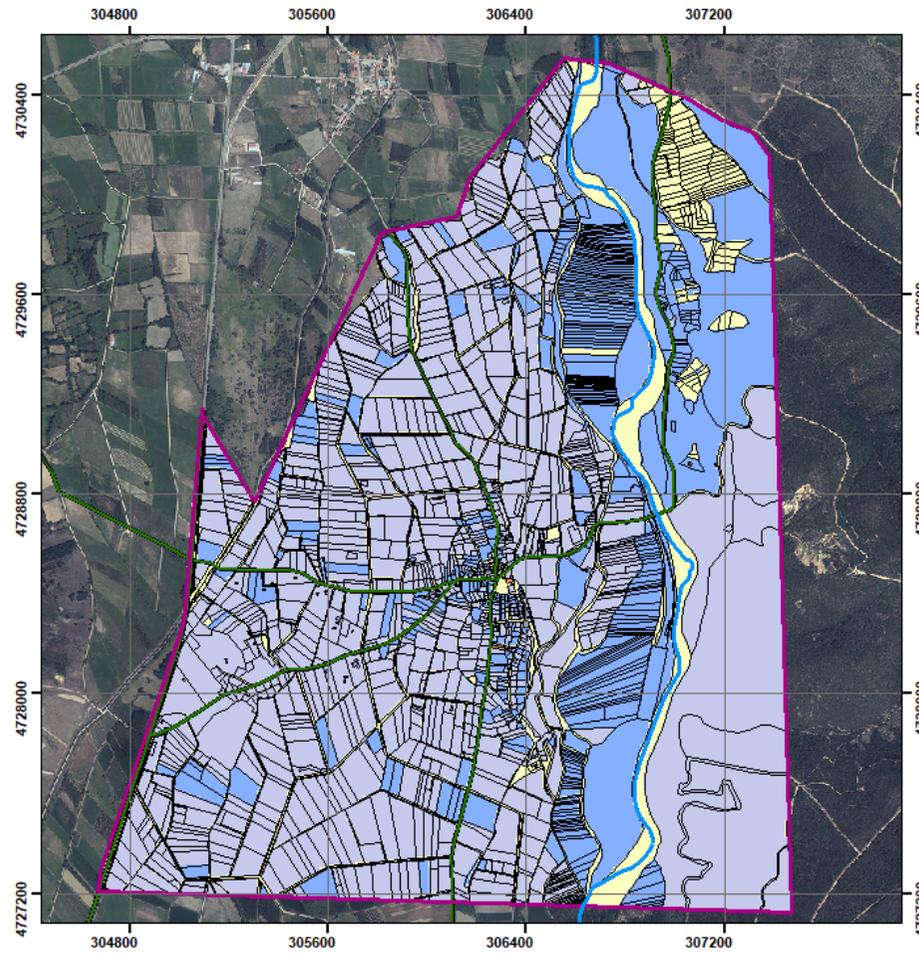
MAPA 13:

MAPA DE VULNERABILIDAD TOTAL DE INUNDACIÓN POR ROTURA DE PRESA DE JUAN BENET (EMBALSE DEL PORMA) EN VEGAS DEL CONDADO

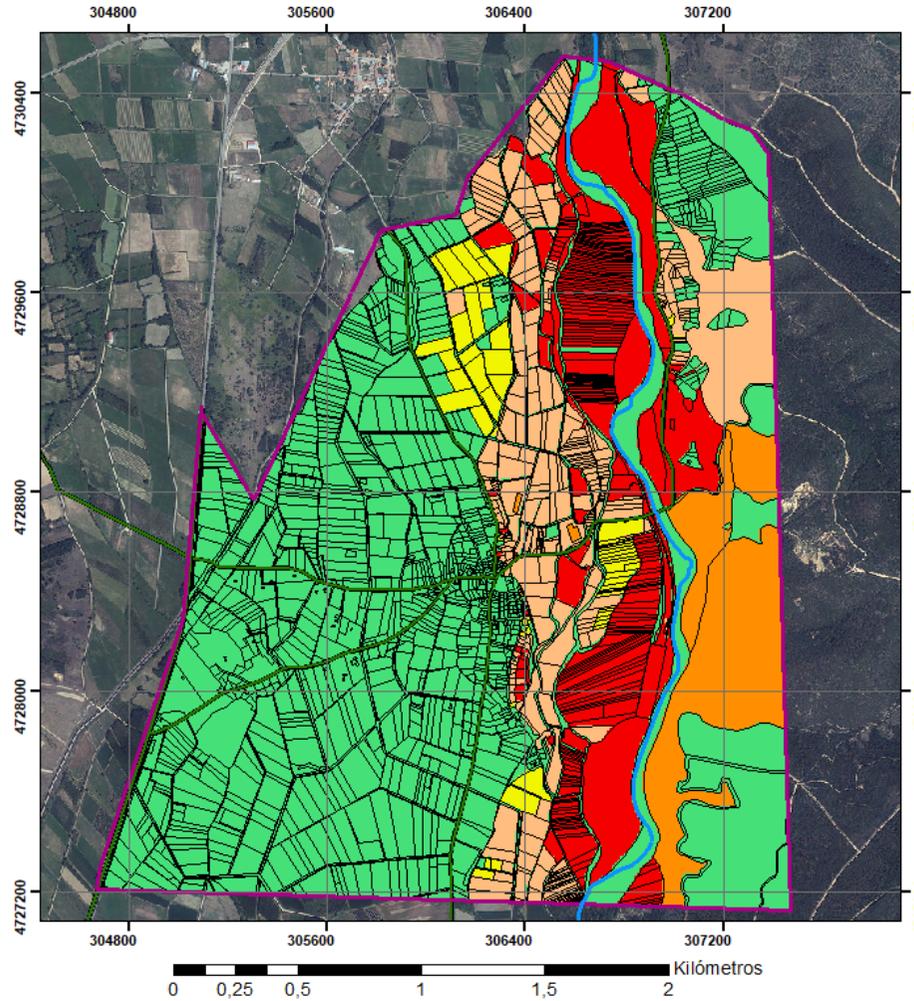
MAPA 14:

MAPA DEL RIESGO TOTAL POR INUNDACIÓN EN LA ZONA DE VEGAS DEL CONDADO
