UN GRAN DEPÓSITO EN EL ACUEDUCTO DE *ASTURICA AUGUSTA*: NUEVOS DATOS SOBRE EL TRAMO FINAL “VALDEVIEJAS-ASTORGA”

F. J. Grande Alija

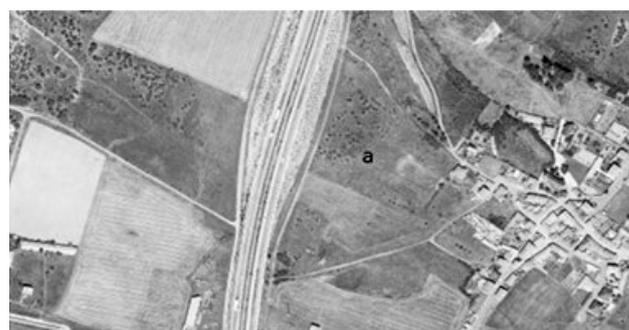
1. Situación actual del tramo cortado por la autopista; “a”: comienzo del sifón.

En las ortofotos² actuales del Instituto Geográfico Nacional (figura 1), es prácticamente imposible distinguir esta franja de terreno debido a que, al abandonarse las fincas de labor, han crecido numerosas encinas y arbustos que impiden percibir la continuidad de esta estrecha franja. Sin embargo, si se revisan las imágenes ortofotográficas de esta zona corres-

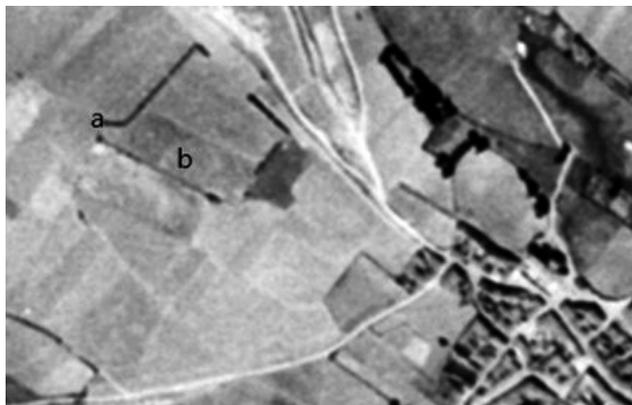
2. Vuelo Americano Serie B de 1956-57 (zona del antiguo camino entre Valdeviejas y Murias); “a”: probable punto en el que se encontraba el depósito de la cabecera del sifón; “b”: comienzo del sifón.

pondientes al Vuelo Americano Serie B de 1956-57 (punto “b” de la figura 2) y al Vuelo Americano Serie C de 1967-1968 (punto “b” de la figura 3), la situación cambia radicalmente: en los dos casos se percibe esta línea de terreno con absoluta claridad entre las fincas a las que sirve de linde y se aprecia que su longitud es bastante superior a la que presenta en la actualidad.

Debo admitir que los datos que se desprenden del análisis de estas fotografías aéreas antiguas me llevan a modificar ligeramente la hipótesis planteada en Grande Alija (2022: 7). Defendí allí que la franja de terreno en cuestión (la señalada como “b” en las ortofotos históricas) debía de corresponder al tramo final de canal subterráneo antes de conectar con el sifón de tubos de plomo. Ahora más bien pensamos que esa lengua de terreno pertenece al inicio del propio sifón y que el depósito inicial no estaba al final de esta franja sino al comienzo. En efecto, en la fotografía del vuelo americano de 1967-68 (figura 3) se observa que dicha franja parte de una porción de terreno de planta rectangular que se diferencia claramente del resto de fincas circundantes³. Indicios como el hecho de que se halla aislada en medio de otras fincas más grandes, la cota a la que se encuentra y el estar orientada hacia el valle del Jerga son perfectamente compatibles con la posibilidad de que fuera el lugar en el que situaba el depósito inicial del sifón. Lamentablemente, ya no hay forma de confirmar esta hipótesis porque la zona fue profundamente alterada al construirse la A6.

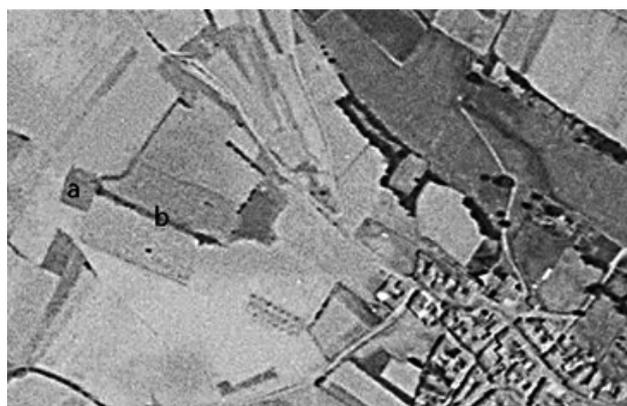
3. Vuelo Americano Serie C de 1967-1968; “a”: punto en el que se encontraba el depósito de la cabecera del sifón; “b”: comienzo del sifón.

Según nuestros cálculos, la lengua de terreno por la que discurría el comienzo del sifón tenía originalmente una longitud de aproximadamente 90 m. De ellos se conservan en la actualidad algo menos de la mitad, en concreto solo unos 42 m. El terreno en el que suponemos que debió de estar el depósito de la cabecera del sifón contaba, si nos atenemos a los datos del vuelo americano de 1967-68, con aproximada-

mente 33 m de largo por 27 de ancho. Cabe suponer que solo una pequeña parte de su superficie estaría ocupada por el depósito de la cabecera del sifón.

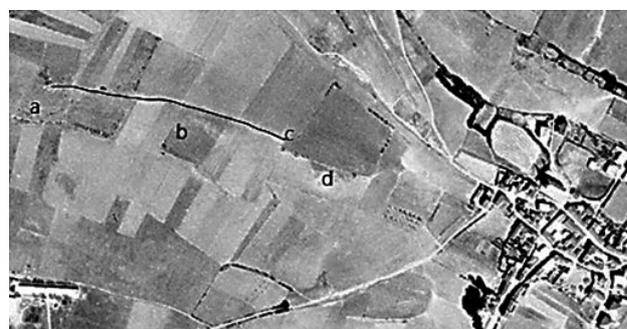
4. Vuelo Nacional de 1980-86 (zona entre Valdeviejas y Murias de Rechivaldo); “a”: torre de alta tensión; “b”: trayectoria del canal antes de conectar con el depósito inicial del sifón de Valdeviejas; “c”: depósito; “d”: comienzo del sifón.

El conocimiento de este sector del acueducto se ha ampliado gracias a una ortofoto correspondiente al Vuelo Nacional de 1980-1986 (figura 4). El interés de esta imagen es grande porque, al ofrecer un encuadre más amplio que el de las otras fotografías aéreas que hemos manejado de la zona, nos permite tener una visión de conjunto que nos ayuda a descubrir detalles que nos habían pasado desapercibidos. Si se observa con atención, entre la torre de alta tensión que aparece en el ángulo superior de la izquierda (punto “a”) y la finca con forma de trapecio, en cuyo lado sur hemos situado el comienzo del sifón invertido (punto “d”), se describe una línea que corresponde a la trayectoria que el acueducto, en su camino hacia Murias de Rechivaldo, trazaba en la ladera de la colina. Téngase en cuenta que más de la mitad de esta línea ha desaparecido como consecuencia de la construcción de la A6; además, la zona ha sufrido grandes cambios debido a la concentración parcelaria, la apertura de nuevos caminos y la realización de grandes desmontes. Pese a todo, hay un dato que apoya nuestra tesis: las lindes de las fincas que estaban a un lado y al otro del canal se adaptaban perfectamente a su trayectoria. Es de su-

poner que, al verse alterado el relieve de la ladera de la colina como resultado de la construcción del canal, esté actuó como línea divisoria entre las fincas que estaban a uno y otro lado de la conducción. Asimismo, la cota de esta línea está un poco por encima de la correspondiente al comienzo del sifón⁴. De nuevo en las ortofotos actuales no se aprecia nada de esto, bien porque la zona ha sido transformada radicalmente, bien porque, al haber crecido la vegetación silvestre, se ha desdibujado lo poco que puede quedar del canal en esta parte del acueducto.

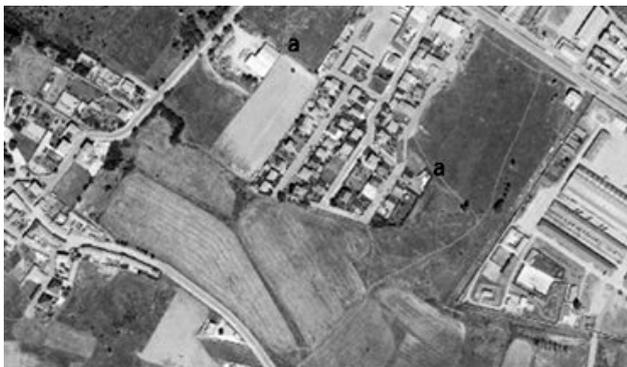
5. Vista área de la zona de Valdeviejas-Peñicas en la actualidad; “a”: trayectoria del canal.

En la siguiente imagen (figura 5) se recoge el estado actual del tramo que va desde el camino que se dirige a Peñicas hasta el muro occidental del cuartel de Santocildes. El acueducto discurría en este sector al este de la nave que se levanta al lado del camino de Peñicas, atravesaba la urbanización y el descampado situado entre esta y el cuartel. Aproximadamente solo la mitad de este sector está libre de construcciones, por lo que es fácil suponer que en la parte urbanizada la integridad del acueducto ha debido de verse afectada profundamente.

La situación actual reflejada en la imagen del Instituto Geográfico Nacional (figura 5) contrasta vivamente con la que podemos documentar mediante las ortofotos del Vuelo Americano Serie B de 1956-57 (figura 6) y del Vuelo Americano Serie C de los años 1967-68 (figura 7).

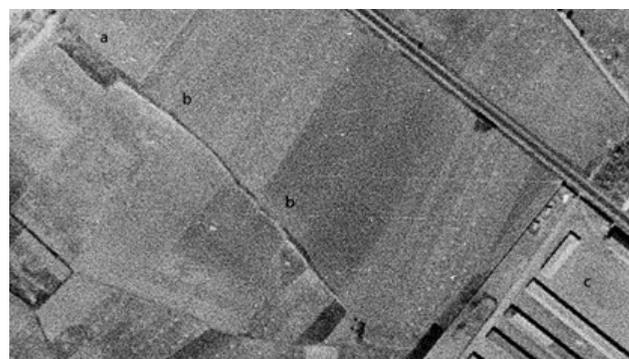
6. Vuelo Americano Serie B de 1956-57 (zona de Valdeviejas y Peñicas); “a”: gran estructura rectangular; “b”: trayectoria del canal; “c”: cuartel de Santocildes.

El fotograma (figura 6), que corresponde al vuelo americano de 1956-57, nos ofrece una visión inédita de toda esta zona, dado que no hay ninguna construcción que entorpezca su observación. En ella se distingue perfectamente la línea (señalada como “b” en la ortofoto) que marca el trazado del acueducto, pero también —y por ello el interés de esta imagen es especialmente destacado— una amplia estructura rectangular que aparece al comienzo de este sector al lado del camino que se dirige a Peñicas. En la exploración que llevamos a cabo de la zona para documentarnos

de cara a la publicación del trabajo de 2022, no encontramos el más mínimo indicio de dicha estructura. Todo parece indicar que se hallaba en el terreno situado delante de la nave que se encuentra a la derecha del camino que se dirige a Peñicas.

En otro orden de cosas, las dos fotografías anteriores muestran —y el análisis del terreno así lo confirma— que el lado suroccidental de tanto la estructura rectangular como del acueducto configura un importante desnivel que, evidentemente, ha condicionado la división de la zona en fincas. El acueducto se ha convertido así en el lindero natural entre las fincas que están a un lado y a otro del mismo. Debe tenerse en cuenta que, al situarse en la mitad de la pendiente del altozano, el canal configura en el relieve del terreno una especie de escalón, de modo que, entre las fincas que quedan en la parte de arriba y las que quedan en la parte de abajo, puede haber una diferencia de varios metros de desnivel. Esto, sin duda, ha contribuido que el acueducto se haya conservado en buena parte de esta zona, al menos hasta que empezó a ser objeto del interés de los constructores.

Las ortofotos consideradas (figuras 6 y 7) no solo confirman plenamente el trazado propuesto para el acueducto en nuestro anterior trabajo para este tramo, sino que nos han ayudado a descubrir una nueva estructura con la que no contábamos. La cuestión que se plantea de inmediato es saber a qué corresponde esta última y cuál era su función.

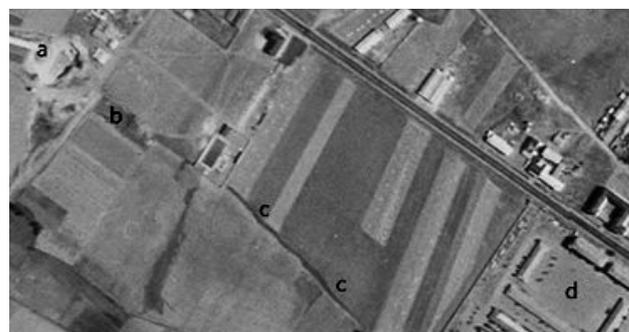
7. Imagen del Vuelo Americano Serie C de 1967-68 (zona de Valdeviejas y Peñicas); “a”: antiguo tejero; “b”: gran estructura rectangular; “c”: trayectoria del canal; “d”: cuartel de Santocildes.

La siguiente fotografía (figura 7) recoge una vista de la misma zona realizada en el vuelo americano correspondiente a los años 1967-1968. En ella de nuevo se observa perfectamente el trazado del acueducto y la estructura rectangular en la parte inicial. Enfrente de esta última se identifica el antiguo tejero por el que pasaba la conducción procedente del Argañoso. También se aprecia en esta imagen la primera construcción de la futura urbanización. Este edificio, al igual que el propio cuartel, son buenos puntos de referencia que nos pueden ayudar a situar mejor, dentro del entramado urbano actual, la trayectoria del acueducto romano.

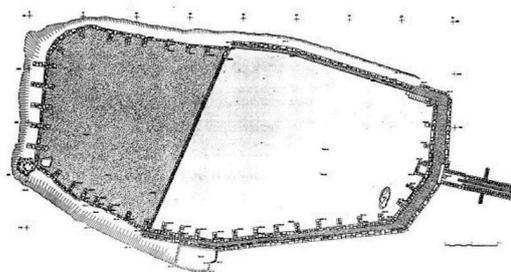
8. Planta del depósito de Andelos según Mezquíriz y Unzu (1988: 243).

Según Mezquíriz y Unzu (1988: 242), el depósito de Andelos, (figura 8), presenta una forma de polígono irregular, con 85 por 37 m como ejes máximos, y una altura original de los muros de 3,5 m, lo que implica una capacidad de 7.350 m³ de agua. En su origen, las dimensiones del depósito eran menores. Contaba con muros de sillarejo cubiertos con una capa de mortero hidrófugo. Su pavimento también estaba terminado con este mortero. En buena parte de su perímetro, al derrumbarse las paredes originales, hubo que construir un nuevo muro. En la segunda fase en la que se amplió, este muro, también construido con

sillarejos, se reforzó con 37 contrafuertes. La parte nueva carece de pavimento de mortero. Parece ser que a esta ampliación⁷ corresponde tanto la arqueta de salida de agua como el muelle y la escalera de bajada al interior del depósito.

Siguiendo con la descripción de Mezquíriz y Unzu (1988: 245), hacia el interior dispone de una arqueta o «toma» cuadrangular que mide 2,70 x 2 m. Tiene fondo de argamasa. Una tubería de plomo (*fistulis plumbeis*) atraviesa el muro del depósito, facilitando así la salida del agua. En el mismo punto del muro en su parte exterior se ha descubierto la «cámara de llaves» (figuras 9 y 10), compuesta por un recinto de 4,5 x 3,20 m. En su interior se conserva un gran sillar cuadrado, perforado en sentido horizontal, donde se halla embutido un tubo de plomo que comunica con un orificio vertical, a través del cual, con un mecanismo adecuado, se permitía la salida de agua a voluntad. Desde este depósito el acueducto tomaría la forma de un sifón sobre arquería.

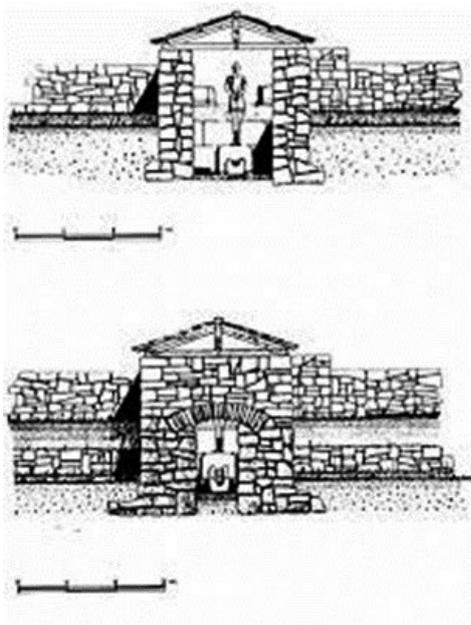
10. Reconstrucción hipotética de la «Cámara de llaves» de Andelos (Mezquíriz y Unzu 1988: 247).

-El de Andelos tenía una arqueta o toma que conducía el agua a una «cámara de llaves» en el que se encontraba el mecanismo que permitía regular la salida de agua hacia el canal emisario. Es de suponer que el de Valdeviejas disponía de algo parecido. Las ortofotos consideradas no nos ofrecen ninguna pista sobre dónde podía estar situada la arqueta de salida, pero, en cambio, sí aportan algún indicio sobre el punto en el que debía de estar la cámara de llaves. Obviamente, estaría situada en el lado orientado hacia el sureste, es decir, el lado por donde salía el canal emisario en dirección hacia *Asturica*. Sin embargo, la ortofoto del vuelo americano de los años 1956-57 (figura 6) nos ofrece alguna pista más. Si seguimos la orientación este-oeste, en ella se observa perfectamente la trayectoria del canal. Cuando se aproxima al depósito se puede ver cómo el canal se ensancha de manera considerable (figura 16). Además, el punto de unión del canal con el depósito no se encuentra en el centro del lado que mira hacia el sureste, sino más bien en el ángulo que conforma este lado con el del noreste. Este ensanchamiento en contacto con el depósito sin duda corresponde a la cámara de llaves

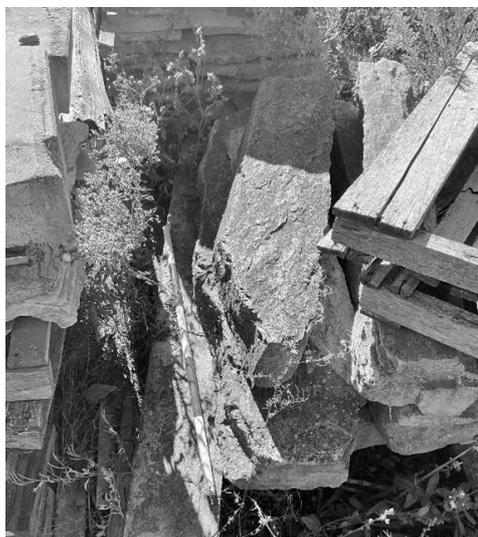
11. Piezas prismáticas que cubrían el techo del acueducto.

A continuación procedemos a describir los restos del canal emisario. En la parte delantera de la nave hemos podido observar 14 piezas prismáticas de una longitud entre 1,20 y 1,50 m y un grosor de unos 30 cm (figura 11). Todo apunta a que eran las piezas que cubrían el techo adintelado del canal romano que partía del gran canal. Si se consideran solo estas piezas, se puede estimar que la longitud de canal que se ha destruido en esta parte no es inferior a los 4 m.

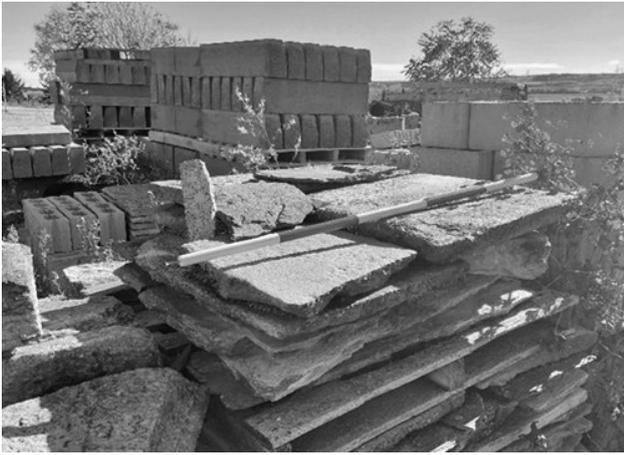
12. Grandes losas del suelo del canal.

Al lado de estos bloques, hay varios palés en los que aparecen numerosas losas bastante gruesas que debieron de pertenecer al suelo del canal destruido (figura 12). Lo sorprendente de este hallazgo es que estos materiales se corresponden perfectamente con los utilizados en lo que José María Luengo (1956-61) caracterizaba como el «pasillo subterráneo» que permitía el acceso al aljibe romano y que nosotros (Grande Alija 2022) hemos identificado como el canal del acueducto que finalizaba en el *castellum aquae* adosado a la muralla. Es más, en el parque del Aljibe existen varios bancos construidos con piedra en los que la pieza horizontal que se usa para sentarse se corresponde exactamente con esos bloques prismáticos que hemos localizado en Valdeviejas. Es de suponer que cuando se destruyó el canal que desembocaba en el llamado «aljibe romano» de Astorga se aprovecharon estas largas piedras para construir algunos bancos. Lo importante de todo esto es que se aprecia una indudable homogeneidad tanto en los materiales utilizados como en la técnica constructiva utilizada, confirmando así que estamos ante el mismo canal.

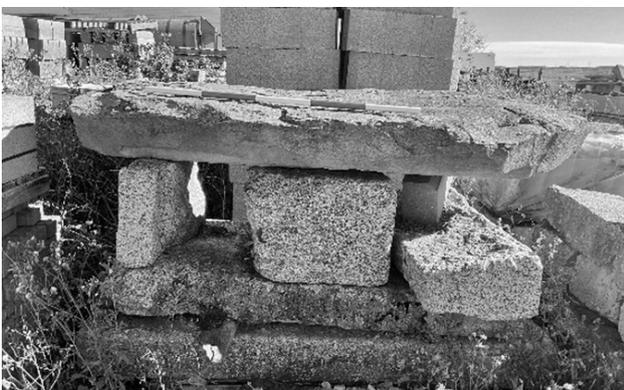
13. Gran bloque con rebaje en ángulo recto.

Cerca de ellas, apoyada en bloques de granito, hay una gran pieza más larga y ancha que presenta un re-

baje de 90° en uno de sus lados más largos (figura 13). Cuenta con 2 m de longitud, 40 cm de ancho y 25 cm de grosor⁸. Además, hay varias piezas de tamaño considerable con molduras talladas en uno de sus cantos. La que cuenta con la moldura más sencilla tiene 1,20 m de largo por 20 cm de grosor y 30 cm de ancho (figura 14). La otra (figura 15), de 89 cm x 40 cm x 20 cm, incorpora un listel en el centro de la moldura. Las dos presentan uno de sus extremos en chaflán. Más adelante plantearemos alguna hipótesis con relación al lugar en el que es probable que estuvieran situados estos bloques de piedra. Es difícil establecer si estas grandes piezas con molduras conformaban una unidad o si proceden de partes distintas de una misma construcción. Formalmente, son muy parecidas, pero las molduras que tienen talladas no son exactamente iguales, lo que invita a pensar que corresponden a partes distintas. Es posible que las piezas en cuestión estuvieran unidas a otras desaparecidas con características similares.

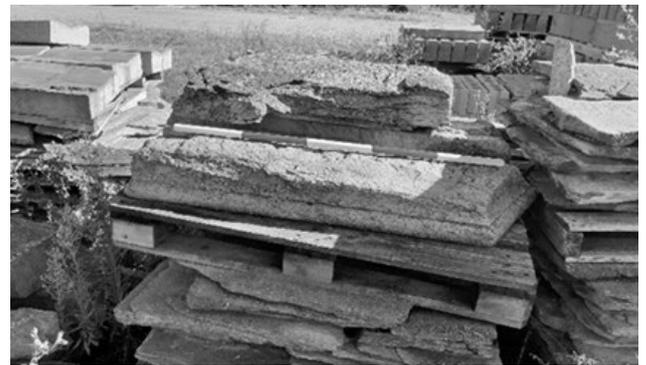
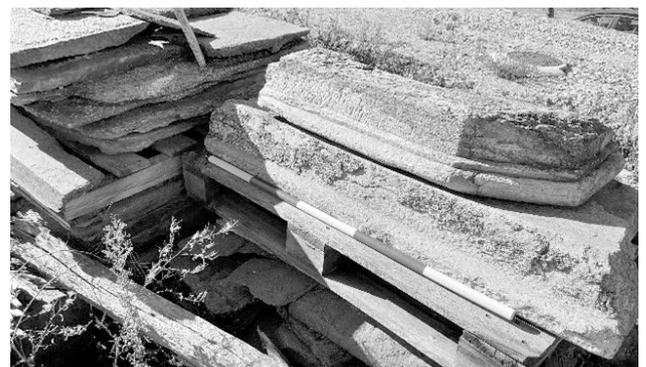
14. Pieza con moldura en chaflán.

15. Pieza con moldura en chaflán.

En lo que se refiere a los restos situados en el lateral derecho de la nave, allí hemos localizado 12 piezas de diverso tamaño relacionadas con el cierre superior del canal del acueducto. La más grande cuenta con 1,50 m de largo, 55 cm de ancho y 35 cm de grosor. El resto presenta una longitud entre 1,20 y 1,50 m, 20 cm de grosor y 40 cm de ancho. Algunas de ellas parecen haberse partido, de modo que formarían parte de un bloque más grande⁹.

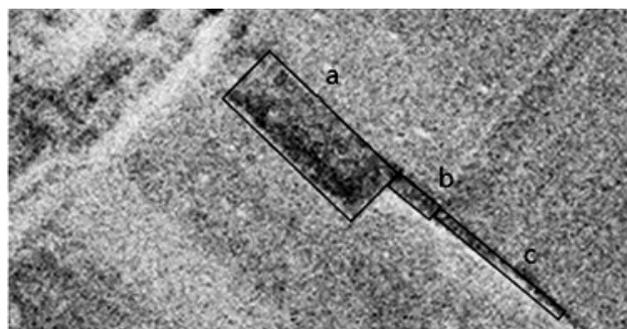
16. Vuelo americano de 1956-57. Detalle de la zona de la urbanización de Peñicas (ampliación de la figura 6); "a": gran depósito; "b": cámara de llaves; "c": comienzo del canal emisario.

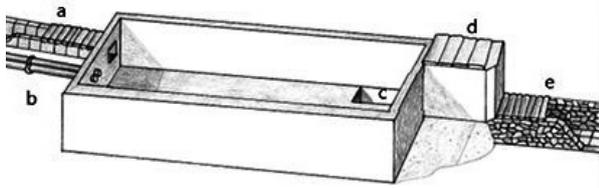
17. Recreación del depósito de Valdeviejas; “a”: canal procedente del Polígono Industrial; “b”: sifón de la conducción del valle del Jerga; “c”: arqueta de salida; “d”: cámara de llaves; “e”: gran canal emisario que llegaba al *castellum aquae* de Astúrica.

En definitiva, los datos aportados nos permiten hacernos una idea bastante precisa de la complejidad que en esta parte de su trayectoria presentaban las infraestructuras asociadas al abastecimiento de agua a *Asturica*. Sin duda, era un punto crítico y de gran importancia, de cuyo correcto mantenimiento dependía que llegara en perfectas condiciones el líquido elemento a la ciudad romana. En la figura 17 hemos elaborado una recreación del gran depósito de Valdeviejas. El objetivo de esta imagen no es otro que el poder hacerse una idea de la estructura general del depósito y de los canales que llegan y parten de él. Las proporciones son aproximadas y se han representado con algo más de detalle aquellos elementos de los que disponemos más información (el canal procedente del polígono industrial y el canal emisario que se dirige a *Asturica*).

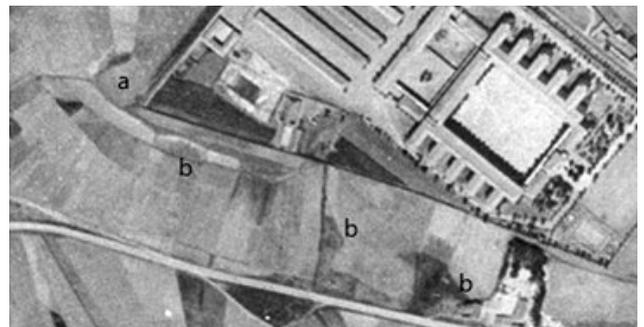
18. Vuelo Americano Serie C de 1967-1968 (zona sur del cuartel de Santocildes); “a”: punto en el que se produce el giro hacia el sur del acueducto; “b”: probable trayectoria del acueducto.

En la ortofoto correspondiente al vuelo americano de los años 1967-1968 (figura 18), se aprecia que en el ángulo suroccidental del cuartel la trayectoria del canal coincide con el borde de la meseta en la que se encuentra la instalación militar. Por este punto el acueducto baja desde la urbanización de Peñicas para aproximarse a la cota de los 870 metros. No está muy claro cómo se produce el encuentro entre el tramo que atraviesa la citada urbanización con el que discurre al sur del cuartel. Es evidente que lleva a cabo un giro brusco hacia el sur para luego retomar el camino hacia el este, es decir, hacia el núcleo urbano de *Asturica*. Sin embargo, en pocos metros hay un descenso bastante acusado de la cota. Se pasa de los 879 metros (antes de iniciar el giro) a los 872 cuando ya se vuelve a retomar la trayectoria hacia el este. Cabe suponer que entre uno y otro punto debieron existir uno o varios pozos de resalto (Sánchez López y Martínez Jiménez 2016: 48) que permitieran controlar el aumento de la presión y de la velocidad de la lámina de agua (figura 19)¹⁰. En el terreno no se ha podido encontrar ningún tipo de indicio de que haya una estructura de este tipo, pero parece razonable que existiera.

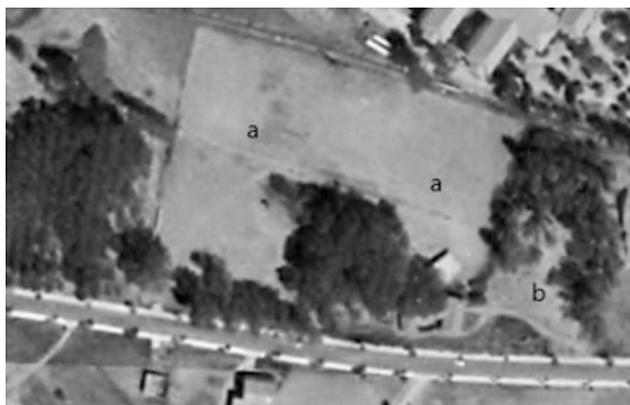
20. Continuación del acueducto al sur del cuartel; "a": probable trayectoria del acueducto; "b": cantera del antiguo tejero.

La figura 20 (Vuelo del Plan Nacional de Ortofotografía Aérea de 2004) corresponde al siguiente sector del tramo que está al sur del cuartel. En una zona dedicada a pastos se observa con absoluta claridad una línea recta que va de oeste a este. Esta línea queda interrumpida por la cantera del antiguo tejero que estaba al lado de la carretera y del que en la actualidad solo quedan unas maltrechas ruinas. Hemos podido comprobar sobre el terreno que la citada línea no corresponde a ningún tipo de reguero o depresión. En realidad, configura una especie de leve ondulación en el relieve del prado. Se aprecia mucho mejor en la foto que en el propio terreno. A nuestro modo de ver las cosas, la línea en cuestión marca la trayectoria del canal subterráneo del acueducto de *Asturica*. Es de suponer que este canal fue cortado al abrirse la cantera del tejero. Para confirmar esta hipótesis llevamos a cabo una minuciosa búsqueda en la zona para intentar localizar algún resto de la parte del canal que supuestamente atravesaba esta cantera porque, si éramos capaces de encontrar algún indicio, se demostraría que el canal pasaba por la ladera sur del altozano sobre el que se asienta el cuartel y no por su centro. Debemos reconocer que fueron muchas las dificultades a las que se enfrentó el estudio del acueducto en este punto. El terreno había sufrido una alteración drástica del relieve. Había numerosos restos de las ruinas de las instalaciones que formaban parte del tejero, y todo estaba invadido por una densa vegetación de árboles,

arbustos y maleza que dificultaba enormemente cualquier observación. Con todo, pensábamos, si nuestra hipótesis era correcta, que en los escarpes de la poza de la que se extrajo durante décadas la arcilla se podría encontrar algún indicio de los extremos en donde el canal fue cortado. Sin embargo, la búsqueda fue infructuosa. Había indicios indirectos: algunos fragmentos de sillares de granito dispersos en la propia cantera, cuatro sillares –de indudable origen romano– de granito bien tallado y de considerable tamaño embutidos en los muros de la parte posterior de la casa en ruinas (figura 21), pero ninguna prueba clara de que el canal se hubiera cortado y destruido en este punto.

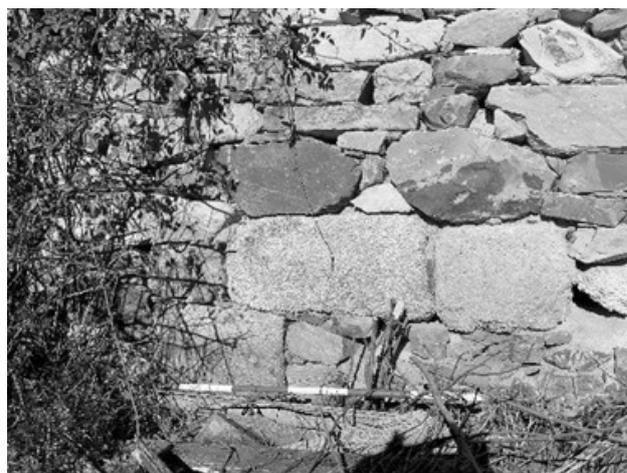
21. Grandes sillares de granito en los muros de las ruinas de la vivienda del tejero de la carretera de Foncebadón.

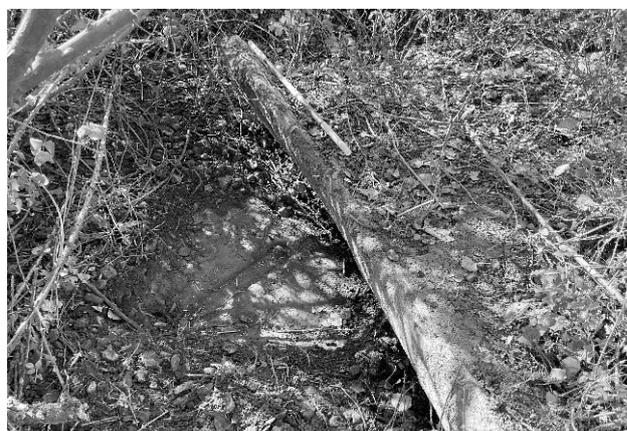
22. Gran losa de cuarcita situada en la cantera del tejero. A su izquierda aparece otra más pequeña con un rebaje en el centro.

Todo cambió cuando nuestra investigación se dirigió de los extremos de la corta de la cantera hacia el centro de esta por el punto en el que se suponía que pasaba el canal del acueducto. Allí encontramos grandes bloques de piedras que de modo inequívoco pertenecían al acueducto romano. En particular destacaba un enorme bloque de cuarcita de casi tres metros de largo por unos 70 cm de ancho (figura 22). Este último se encontraba en una posición un tanto extra-

ña: en lugar de aparecer asentado horizontalmente se hallaba ligeramente ladeado en ángulo como si se hubiera intentado moverlo o sacarlo de su posición inicial. Cabe suponer que, debido a su gran tamaño, no se pudo levantar por completo y, al abandonar el intento de extraerlo del lugar en el que está, quedó en la posición en la que se encuentra ahora.

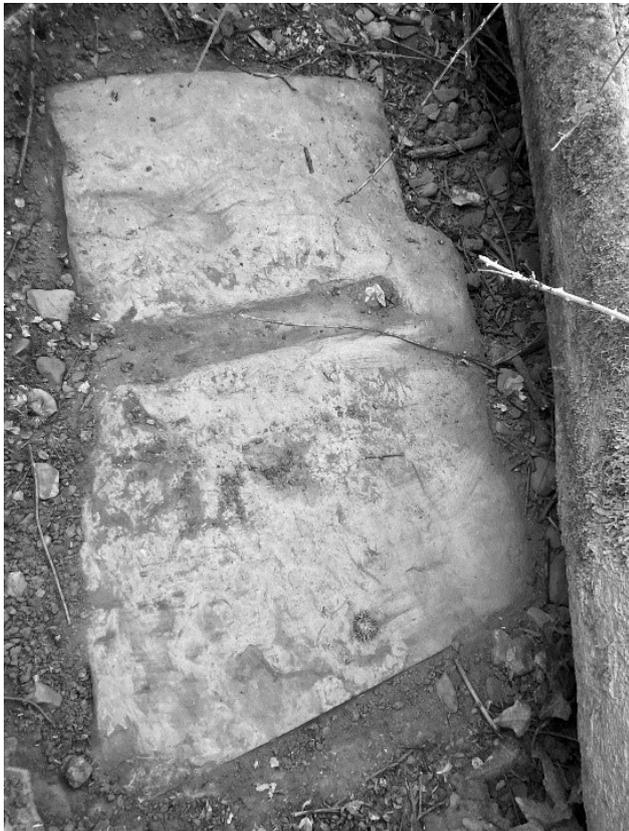
23. Losa con restos de una pieza metálica y rebaje en el centro situada al lado de la gran losa.

A su lado, hay otro bloque de menor tamaño (figura 23). En esencia se puede decir que se trata de una losa con forma de trapecio de, aproximadamente, 100 cm x 60 cm x 15 cm, pero presenta diversas peculiaridades. La primera es que en uno de sus ángulos ha sido recortada una muesca en escuadra de 34 cm por 9 cm. Desconocemos cuál puede haber sido la razón para que se tallara de esta forma. La otra consiste en que en su parte central este bloque presenta un rebaje de unos 47 cm de largo por unos 8 cm de ancho y 2 cm de profundidad. El extremo interior de este rebaje está redondeado y cuenta con unos restos metálicos que parecen plomo. Cabe suponer que se utilizó este metal para embutir en la piedra una gran argolla destinada a permitir levantarla mediante algún tipo de polea. Estas losas se diferencian claramente de las que hemos localizado en el entorno de la nave de Valdeviejas. La primera por ser mucho más larga y ancha, y la segunda por su curiosa forma e incluir los restos de la pieza metálica. Al otro lado

de la gran losa parcialmente levantada se adivina la presencia de otra pieza tapada por los sedimentos y la maleza. A falta de un estudio arqueológico podemos aventurar alguna hipótesis. Cabe suponer que la gran losa cubría una zona en la que el canal se ensanchaba para acoger un pozo de registro (*spiramen*) que se utilizaba para acceder al acueducto y poder realizar obras de mantenimiento. La losa más pequeña debía de estar dispuesta de tal forma que cubría el acceso al pozo de registro y se podía levantar con relativa facilidad gracias a la gran argolla. Sea esto cierto o no, los restos descubiertos prueban de forma fehaciente que el canal del acueducto transcurría a lo largo de la ladera sur del cuartel y que, en concreto, cruzaba la cantera del tejero. Se confirma también así que la línea que aparece sobre el terreno de la ortofoto que corresponde al sector que queda al sur del cuartel señala la trayectoria del canal subterráneo (figura 20). No en vano, hemos encontrado indicios materiales del acueducto allí donde, al continuar la trayectoria que marcaba esa línea, era esperable que estuvieran.
