Un asunto superficial: el revoco decorativo del recinto amurallado romano-medieval de León

RESUMEN. Se describe un revoco decorativo a base de fajas horizontales rellenas de líneas oblicuas en el recinto amurallado de León, así como en el muro que rodea el antiguo *castellum*. Los autores enfatizan sobre la importancia que tiene, como documento histórico y patrimonial, tal elemento decorativo, cuyo origen debe asociarse a la construcción de la Cerca (fines del s. XIII-XIV). En algunos casos, ciertas evidencias proporcionadas por estos revocos parecen sugerir la anterioridad de algunos elementos del recinto – caso de una de las torres de Puerta Moneda - con la implantación de la misma Cerca.

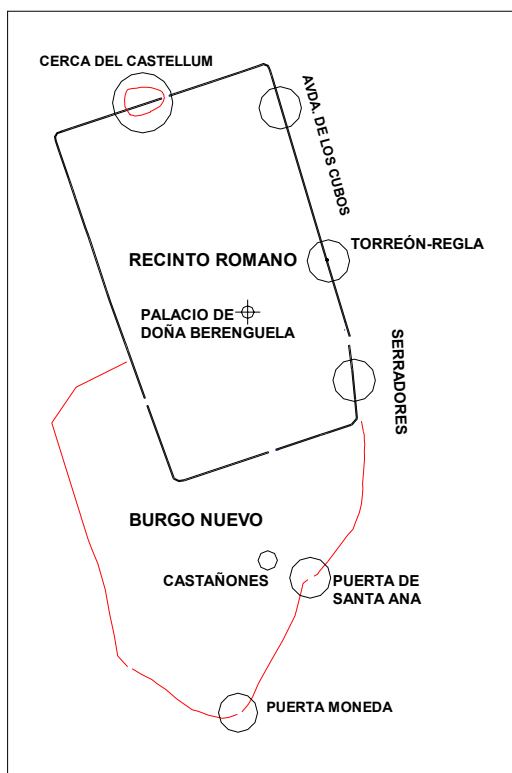
- Fig.1. León. Recintos amurallados romano y medieval. Situación de alguno de los lugares en los que se han registrado revocos decorativos.

III. EL REVOCO DECORATIVO DE LA CERCA MEDIEVAL DE LEÓN (Fig. 1)

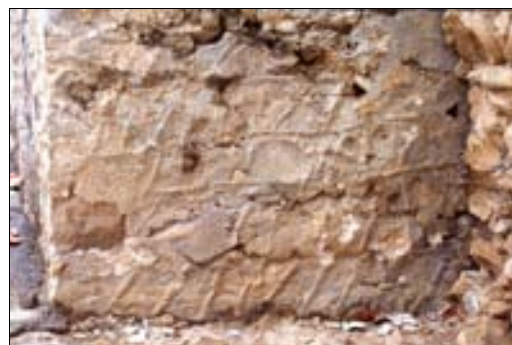
- Fig. 2. Puerta Moneda. Torre oriental. Revocos decorativos visibles en la parte inferior y central de la imagen, en la fábrica de canto rodado, a causa de la demolición de la Cerca para instalar una vivienda sobre ella.

Se observa en dos zonas diferentes. En primer lugar, en el costado oriental de la misma torre (Fig. 2), en la que ocupa la fábrica de canto rodado inmediata a la esquina de sillería, en la que hemos podido registrar dos marcas de cantero con el signo \perp . Está parcialmente oculta por el paño de la muralla que se entrega a la misma, dejando una separación bien neta, lo que quiere decir que ambas fábricas -torre y cerca-, no traban entre sí¹⁹.

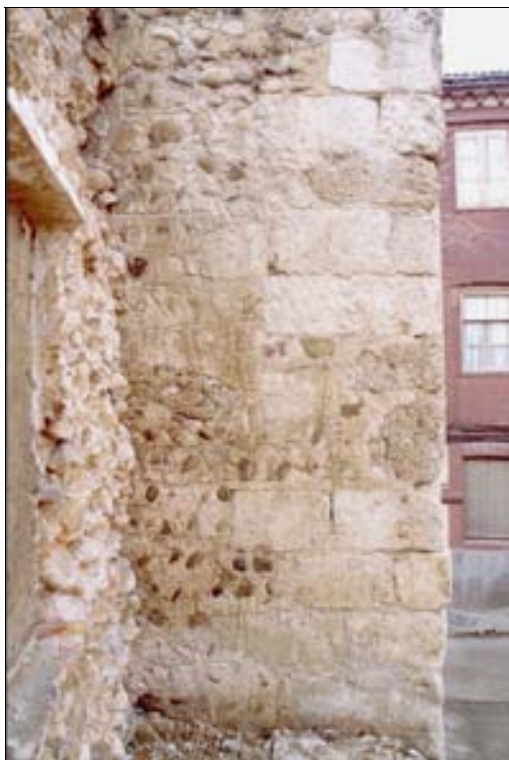
- Fig. 3. Puerta Moneda. Impresión en negativo de los revocos decorativos en la Cerca medieval, al ser utilizada la torre de la Puerta como encofrado. La demolición de un tramo de la escalera de acceso al adarve ha expuesto tales revocos.

Torre, lo que no deja de ser curioso, ya que se trata del negativo o impronta que quedó impreso en las rebabas de argamasa que se originaron al utilizar esta cara de la torre como límite del encofrado que sirvió para levantar la Cerca (Fig. 3). Por lo tanto, en origen, tal revestimiento decorado pertenecía a la Torre –concretamente al macizo en el que se construyó la escalera para subir al adarve de la muralla-, lo que quiere decir, por un lado, que tal torre ya estaba en pie cuando se levantó aquella, y, por otro, que, como tal decoración, se concibió para ser vista, por lo que el paño de muro al que se asociaba no debía tener la implantación que tiene el actual, ya que no permitiría su contemplación. La zona en la que se puede observar este detalle corresponde a la parte baja de la torre, allí dónde se sitúa la escalera de subida al adarve de la Cerca, la cual conserva todavía los dos primeros peldaños de su comienzo y final. Tal escalera fue demolida –al igual que la parte superior de la muralla-, por causa de una vivienda que se adosó a la misma, lo que ha permitido exponer tal revoco. Las condiciones en las que se ha observado este revoco de Puerta Moneda permite, en nuestra opinión, asociarlo de forma fehaciente a la construcción de la Cerca.

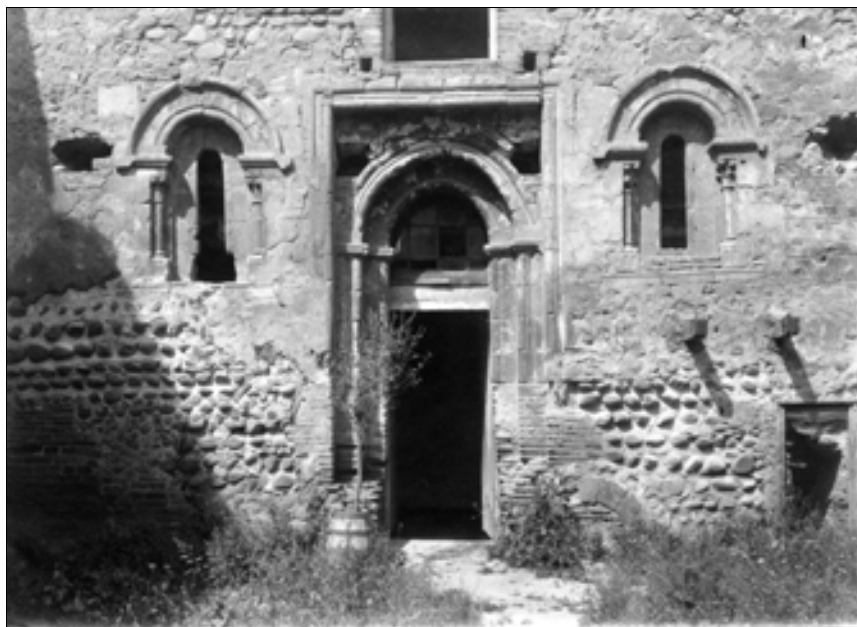
- Fig. 4. Palacio o Torre de Doña Berenguela. Los revocos decorativos se encuentran en el borde derecho de la imagen, a la altura de la parte media e inferior de la ventana.

Recientemente hemos tenido ocasión de constatar la existencia de estas decoraciones en un edificio muy singular del Conjunto Histórico de León, el denominado “Palacio o Torre de Doña. Berenguela”, una construcción de índole civil que se encuentra en un estado de total desvalorización a causa de su extravagante situación: el patio de recreo de un colegio de enseñanza, el de las MM. Teresianas, próximo a la Catedral. Aquí, gracias a un documento fotográfico de fecha imprecisa²⁷, pero que debió tomarse en la primera mitad del siglo XX, se pueden apreciar perfectamente estas decoraciones (Figs. 4 y 5). El enfoscado que les sirvió de soporte, sin embargo, no existe en la actualidad, eliminado por alguna de las últimas restauraciones que *sufrió* el edificio. Sea como fuere, lo cierto es que sus características arquitectónicas parecen corresponder a las de un románico avanzado, quizás de finales del siglo XII o comienzos del XIII, de la época del reinado de Alfonso IX (1188-1230)²⁸.

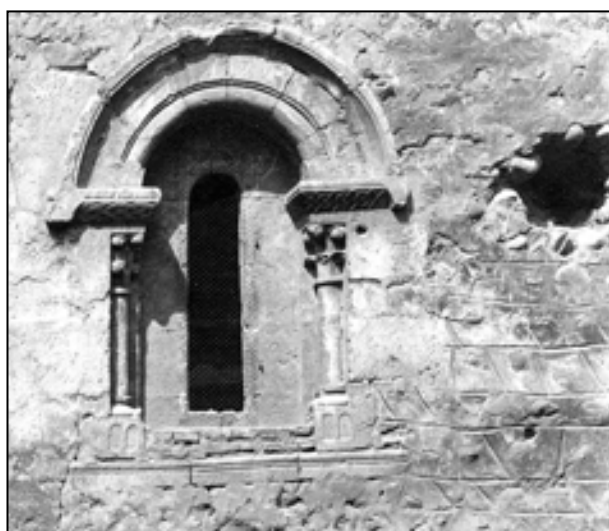
- Fig. 5. Detalle de la imagen anterior.
