El cuerpo occidental de la iglesia de San Pedro de Arlanza. Propuesta de reconstrucción histórica

María Victoria Herráez Ortega
María Dolores Teijeira Pablos

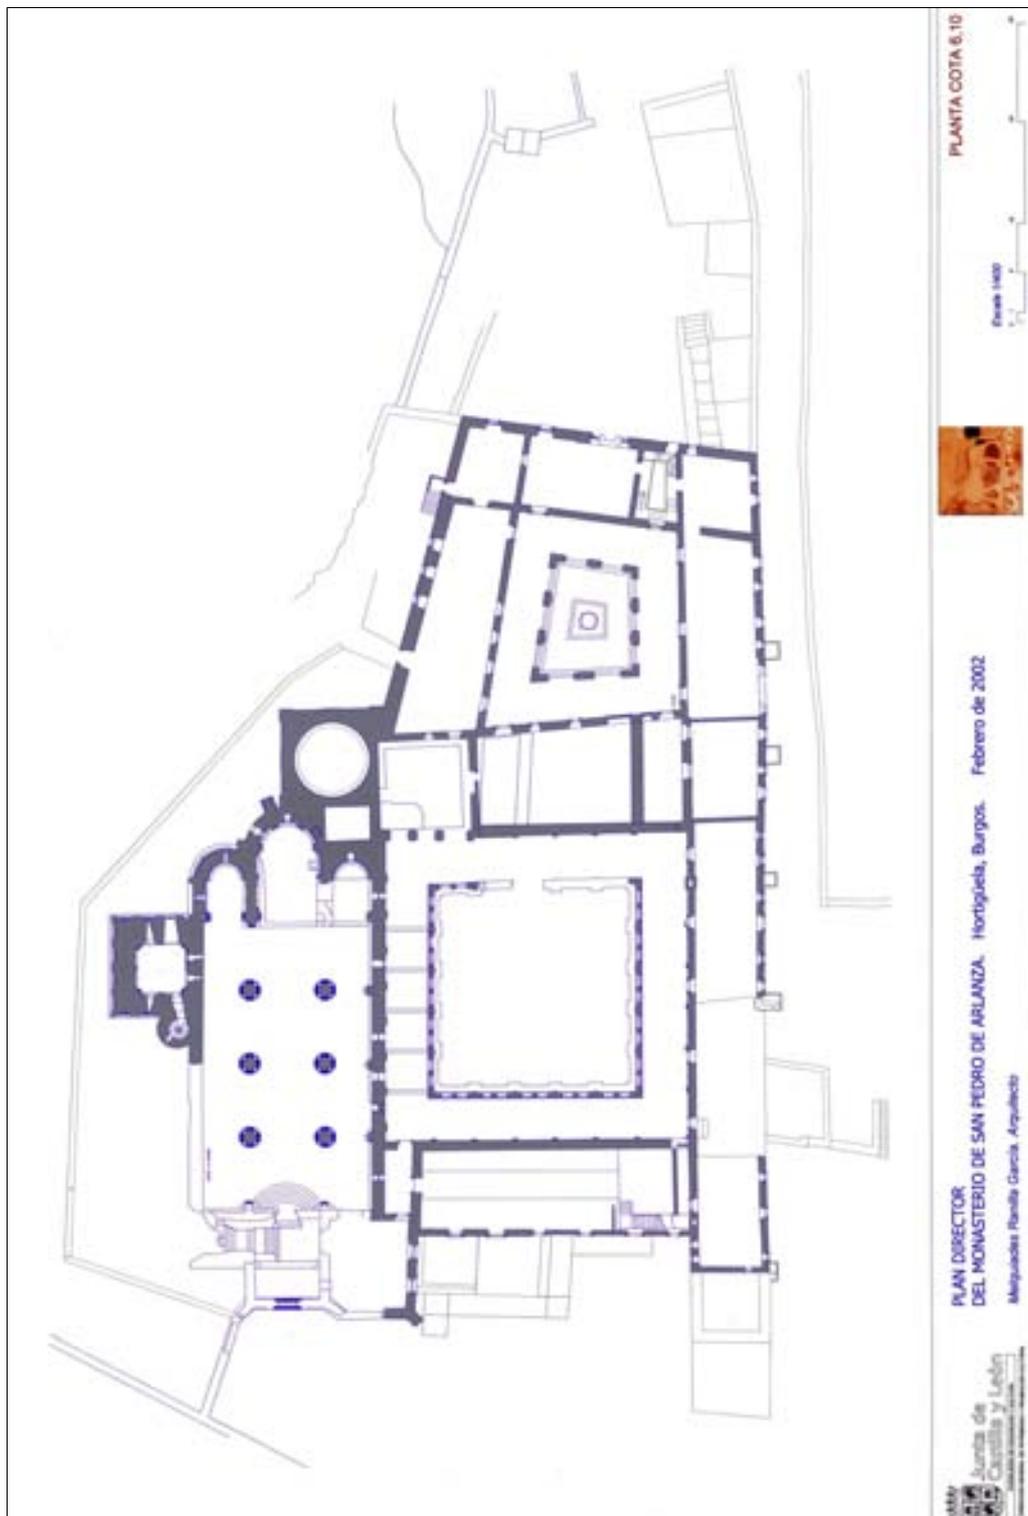
■ Fig.1. Plano del Monasterio de San Pedro de Arlanza (Melquíades Ranilla García).

De acuerdo a esas nuevas corrientes del románico pleno que llegaban del otro lado de los Pirineos, la iglesia de Arlanza se concibió con planta basilical de tres naves, divididas en cuatro tramos, sin transepto señalado y con una cabecera compuesta por tres ábsides semicirculares precedidos por sendos tramos rectos, el central más ancho y profundo que los laterales (Figura 1).

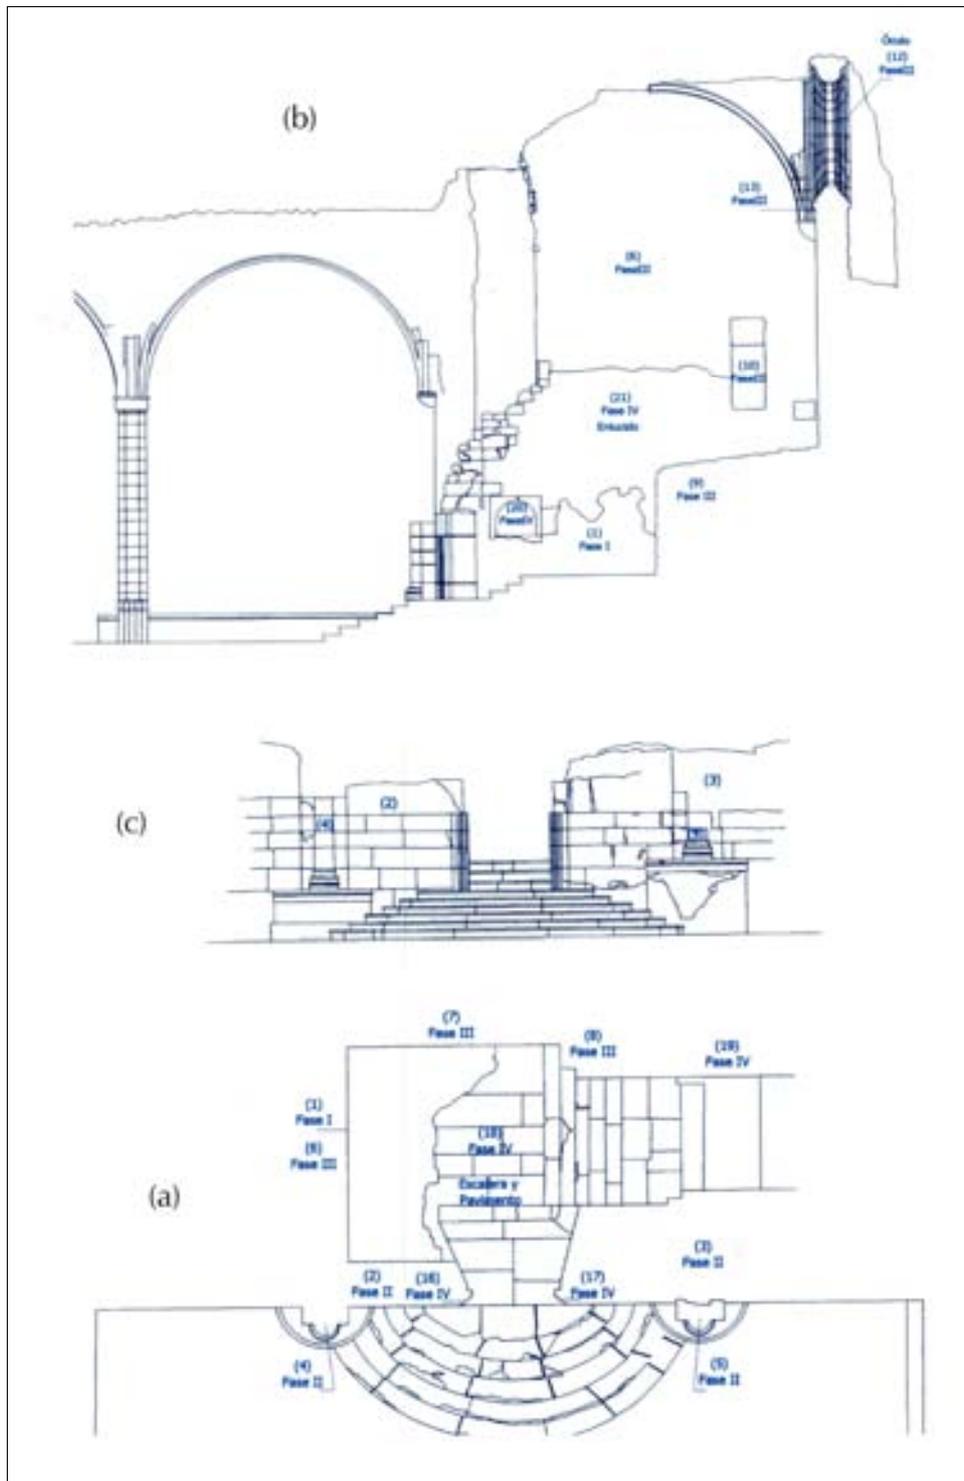
■ Fig. 2. Cuerpo occidental. Planta (a), sección longitudinal (b) y puerta de acceso desde la iglesia (c). (Melquíades Ranilla García).

La estancia, que hoy es un espacio rectangular, de 4,32 x 6,55 m., parece haber sido construida antes que la iglesia románica, al menos antes que el cerramiento occidental de sus naves, que afectó a esta estructura. Existen razones de planteamiento constructivo que avalan esta teoría (Figura 2 a):

a) La diferencia de grosor que presentan los dos paramentos que la cierran hacia el Este indica que el encuentro entre la iglesia y la cámara se ha producido sin planificación previa.

b) El eje axial de la cámara se halla descentrado con respecto al templo, luego su construcción no fue proyectada al tiempo ni con posterioridad al mismo. De haber sido así, hubiera estado perfectamente alineada con el eje longitudinal del mismo, aspecto que se observa en los esquemas realizados por Gómez Moreno y Bango Torviso pero que no responde a la realidad planimétrica del edificio¹⁶.

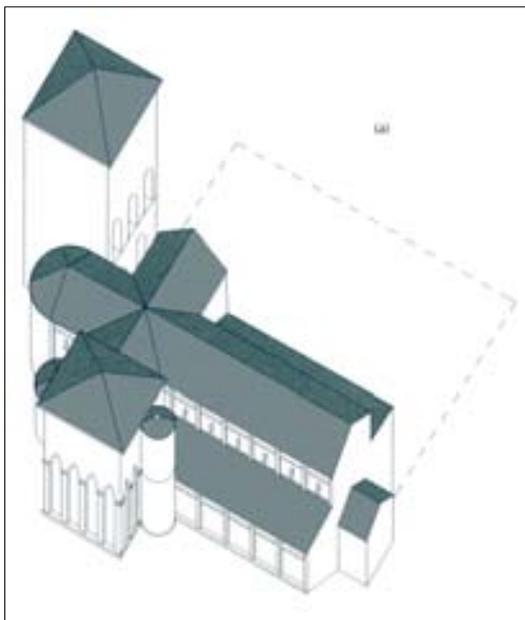
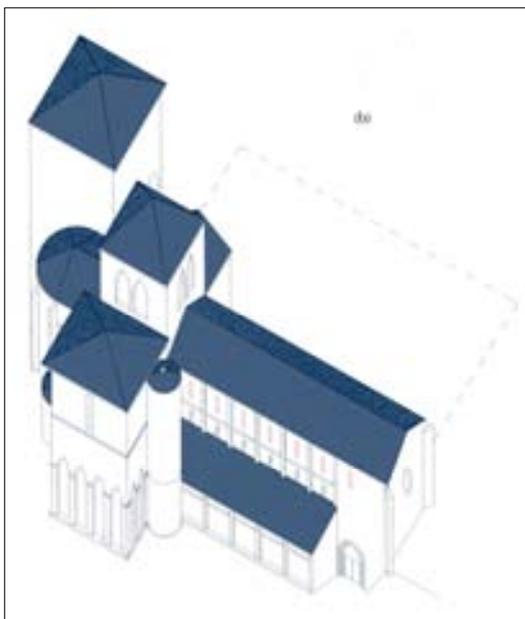
■ Fig. 3. Reconstrucción de la iglesia en época románica (a) y en época moderna (b). (Melquíades Ranilla García).

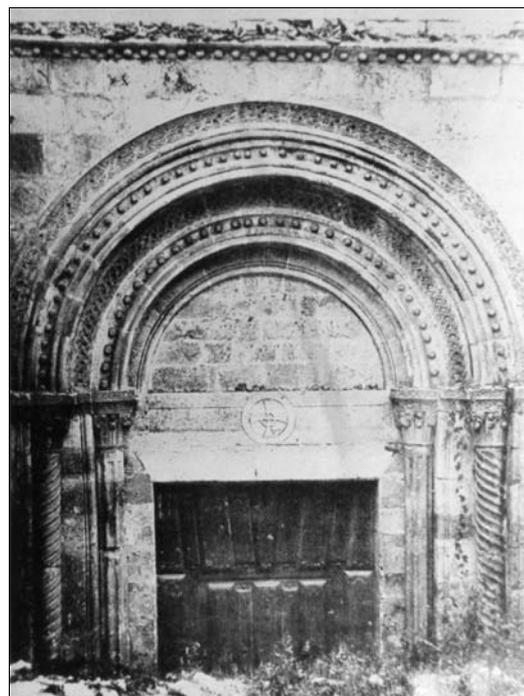
■ Fig. 4. Puerta del cuerpo occidental en su ubicación original (R. AMADOR DE LOS RÍOS, *Las ruinas del Monasterio de San Pedro de Arlanza*, Madrid, 1896).

Su aspecto "*in situ*" se puede apreciar a través de fotografías antiguas en las que, por otra parte, se advierte la cantidad de escombros acumulados ante ella. La portada es de medio punto abocinada, con varias arquivoltas decoradas con simples molduras -fundamentalmente bocales, alguno de ellos sogueado- y motivos ornamentales, como bolas y grecas a base de elementos geométricos o vegetales estilizados, que reproducen los mismos modelos con los que se ornan las líneas de imposta de los ábsides del templo. El arco apea sobre jambas con dos pares de columnas acodilladas, de fuste acanalado las internas y sogueado las externas, y capiteles similares en las cuatro: corintios estilizados con hojas y apomados, muy parecidos en su decoración a algunos de los que se conservan hoy en la sacristía procedentes de la iglesia y del

claustro románico. En origen el paramento parecía estar rematado por una cornisa decorada con bolas, similares a las ya descritas de las arquivoltas, que pudieran pertenecer a la reforma tardogótica que sufrió la iglesia entre los siglos XV y XVI (Figura 4).

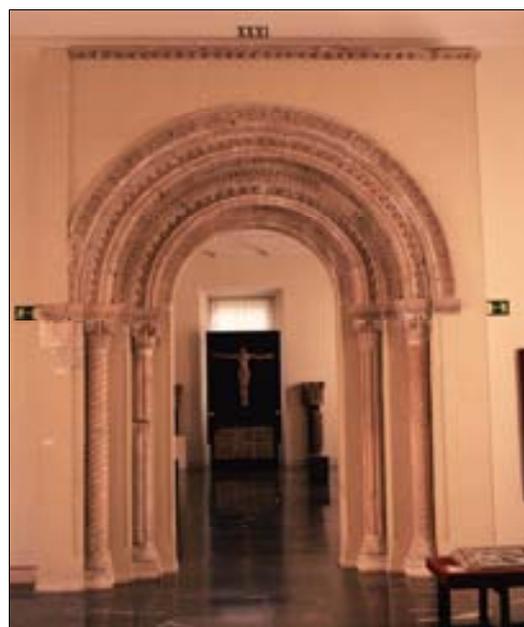
■ Fig. 5. Puerta del cuerpo occidental en su estado actual en el Museo Arqueológico Nacional (Archivo fotog. M.A.N).

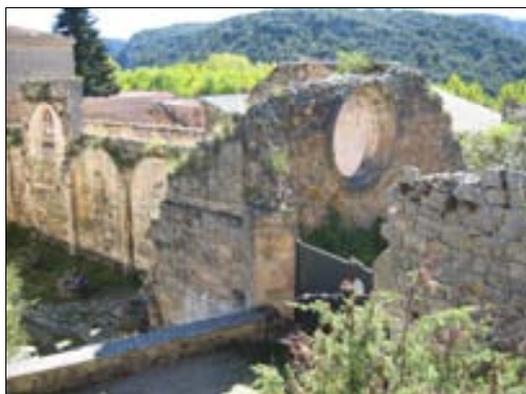
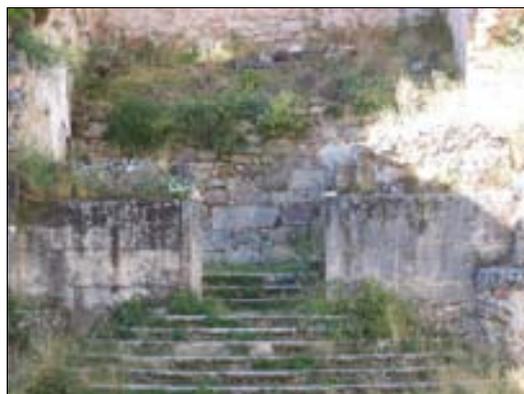
- Fig. 6. Detalle de la parte superior del cuerpo occidental desde el Oeste.
(arriba izquierda)
- Fig. 7. Vista general del cuerpo occidental
(abajo)
- Fig. 8. Acceso al cuerpo occidental desde la iglesia
(arriba derecha)

demolición de la torre y de la cerca y la modificación del trazado del camino, que se movió unos metros más allá, en alto, hasta donde discurre en la actualidad (Figura 6).³⁴

7.- El elemento número 7 constituye el límite occidental del coro alto y también uno de los extremos occidentales de todo el edificio monasterial. Se trata de un muro similar al elemento anterior, tanto en dimensiones como en tipo de fábrica, presentando como diferencia principal, frente al elemento número 6, el hecho de ser completamente de nueva construcción, apoyando no sobre restos de la cámara anterior, sino directamente sobre el propio terreno, elevado de forma natural en esta zona. Por otra parte su estado de conservación es más deficiente, mostrando únicamente el relleno de sillarejo. El único elemento a destacar en esta parte es el número 12, que se comentará más adelante y que, como los que llevan los números 13, 14 y 15 sería de construcción simultánea a la del propio muro (Figuras 6 y 7).

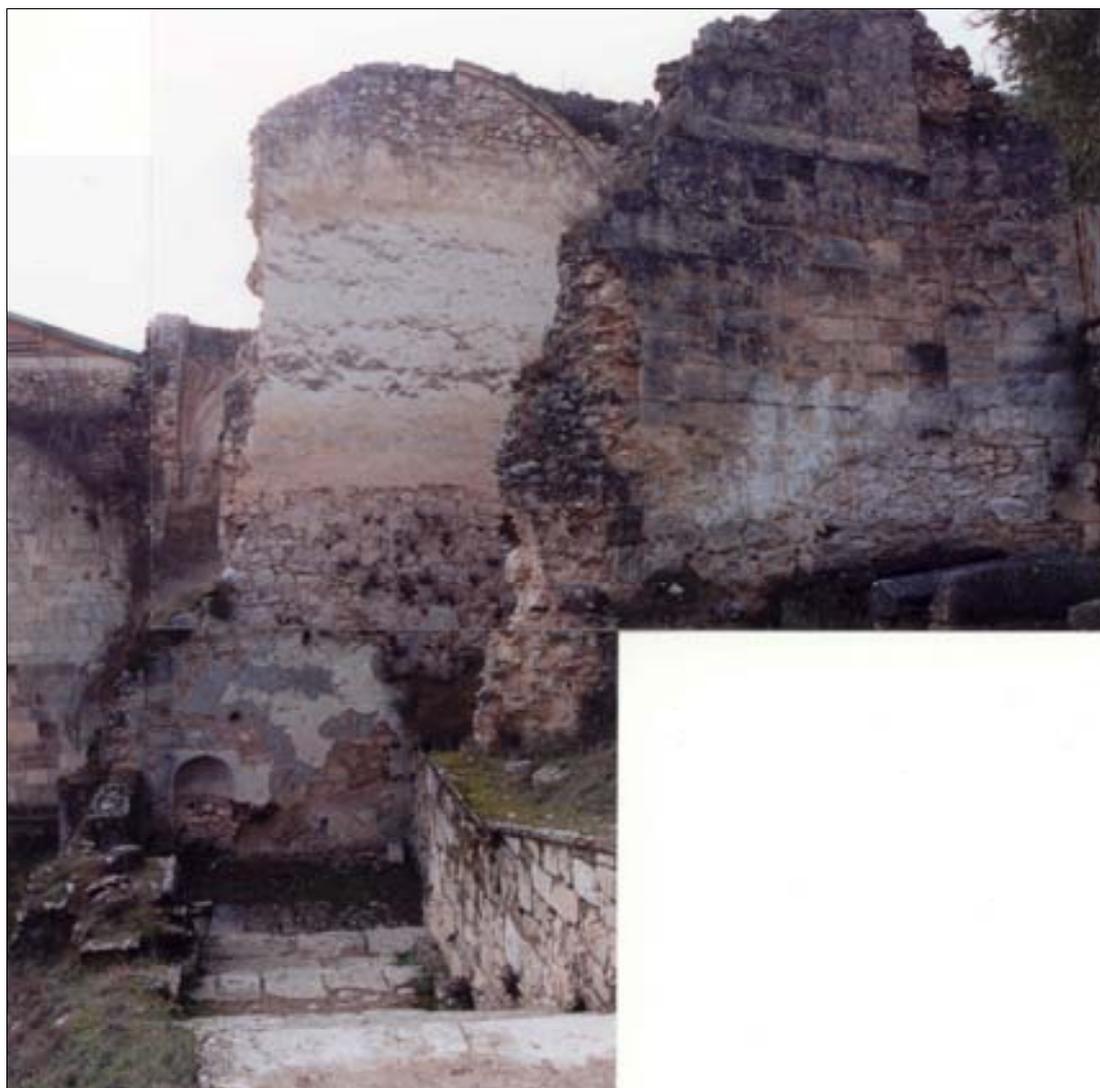
- Fig. 9. Bajada al cuerpo occidental desde el exterior de la iglesia (*arriba*)
- Fig. 10. Hornacina del cuerpo occidental (*abajo*)

En segundo lugar se procedería a la reforma de la parte septentrional con el fin de facilitar y monumentalizar el acceso a la iglesia desde el exterior del monasterio, a través de la cámara occidental. Para ello debió arreglarse la escalera que salvaba el desnivel entre el vano abierto en la cerca, por el que penetrarían los fieles desde el exterior del cenobio, y el cuerpo occidental, y su correspondiente pavimento pétreo, que puede verse hoy aunque en un estado de deterioro bastante avanzado debido a
