El traslado del coro de la iglesia de San Julián y Santa Basilisa de Samos

The removal of the choir of Saint Julian and Saint Basilisa Church at Samos

Estefanía LÓPEZ SALAS

Universidade da Coruña

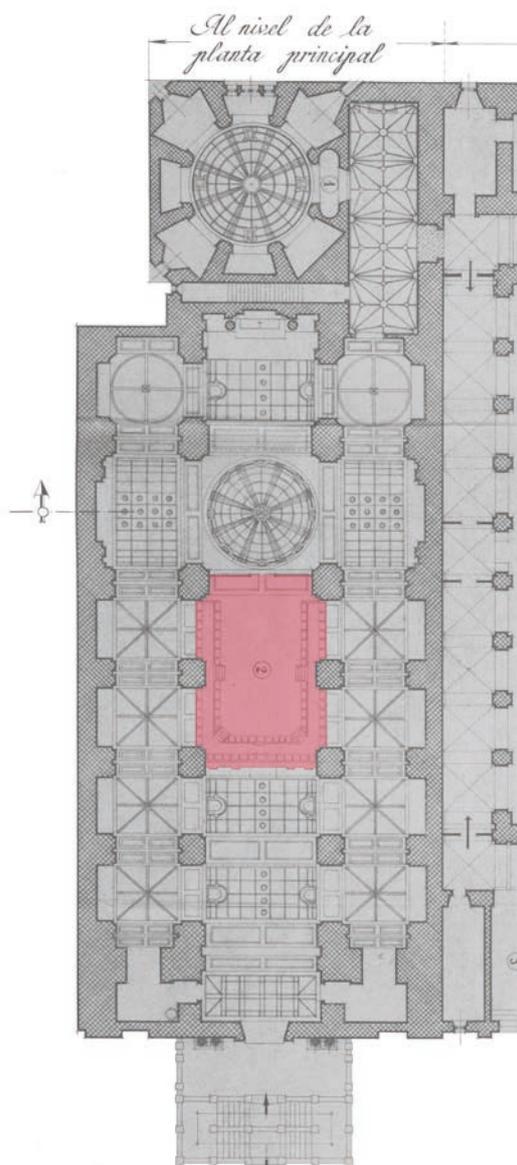
- Fig. 1. Planta de la iglesia del monasterio de Samos dibujada en 1942 por el arquitecto Miguel Durán, donde se refleja su organización interior original y señalamos en color rojo el ámbito del coro. Publicada en M. DURÁN, *La Real Abadía de San Julián de Samos: estudio histórico-arqueológico*, Madrid, 1947.

La segunda fuente para estudiar el interior original del templo de Samos es de tipo planimétrico. Se trata de la planta del monasterio publicada por Miguel Durán en 1947³⁰ y que fue dibujada por este mismo autor pocos años antes, en 1942 (Fig. 1). Incluye la representación del nivel bajo de los dos claustros y también la planta de la iglesia, a la altura del primer nivel del claustro grande, con la organización que esta tenía desde el siglo XVIII. Es un documento fundamental para entender cómo el coro era el corazón del espacio litúrgico del templo monástico de Samos, condicionando su forma y constituyendo un elemento primordial del proyecto desde su concepción.

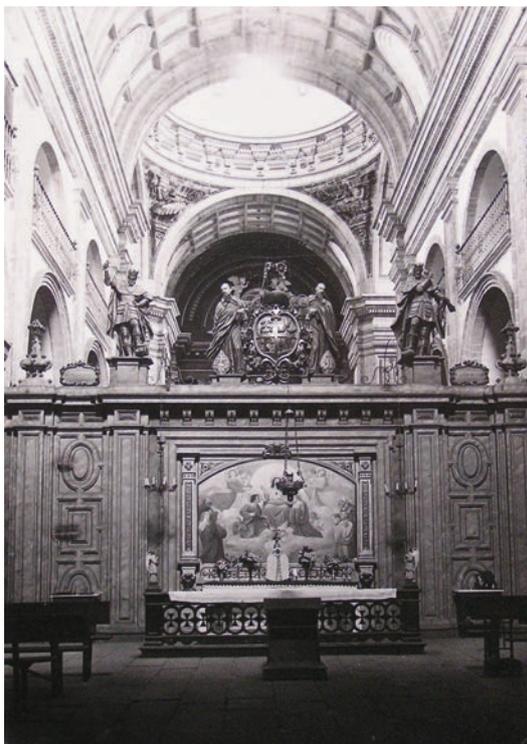
▪ Fig. 2. Interior de la nave central visto desde la puerta de entrada al templo y mirando en dirección al trascoro, hacia 1947. Fondo Fotográfico del Monasterio de Samos.

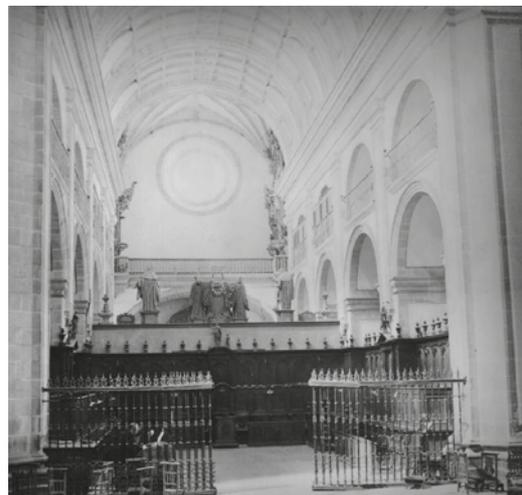
▪ Fig. 3. Vista del coro situado en los dos primeros tramos de la nave central, en la primera mitad del siglo XX. Fototeca de la Universidad de Sevilla, nº de registro: 007999.

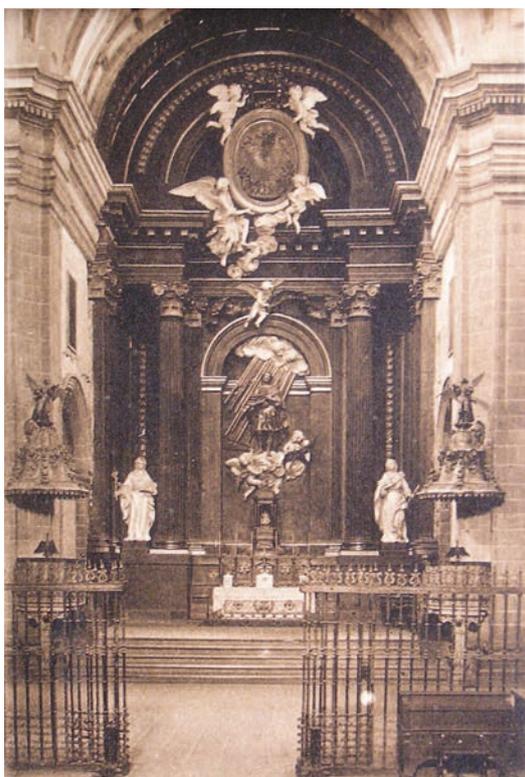
▪ Fig. 4. El presbiterio y el altar mayor vistos desde el coro, hacia 1924-1925. Publicada en *Recuerdo de la Abadía de Samos*, Madrid, sin fecha.

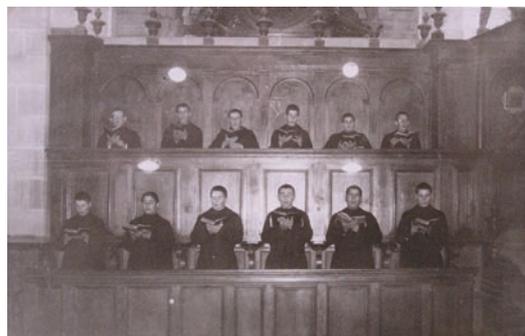
▪ Fig. 5. Parte del coro destinada a juniore y novicios, 9 de octubre de 1962. Fondo Fotográfico del Monasterio de Samos.

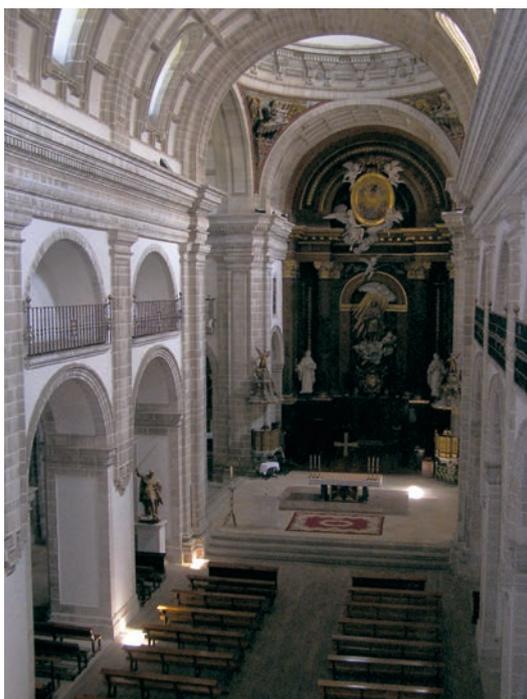
▪ Fig. 6. Interior de la nave central visto desde la tribuna, 28 de abril de 2012. Foto de la autora.

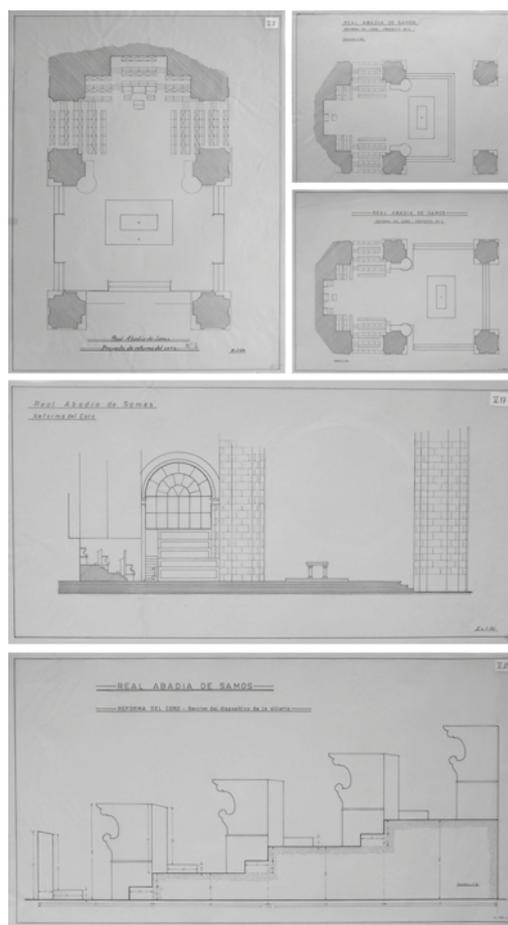
▪ Fig. 7. Los tres proyectos elaborados por Juan Monleón Sapiña para el traslado del coro al presbiterio, con algunos estudios en sección. AMS, *Proyecto de reconstrucción del monasterio tras el incendio de 1951*, Carpeta V, Planos V-2, V-3, V-7, V-15 y V-17.

Antes de llegar a una solución definitiva, Juan Monleón estudió varias opciones de organización del espacio (Fig. 7)⁴². Los planos de las diversas variantes del proyecto se

diatamente detrás del nuevo altar principal. Se disponía formando una U para conseguir una correcta visibilidad del aquel, con un total de 59 siales, frente a los 81 de la propuesta de Javier Liante. Por último, en esta primera solución, todavía se mantenía la reja de separación existente entre el espacio del nuevo presbiterio y el ámbito de la nave central, el que ahora se destina a los fieles.

El segundo proyecto es de mayo de 1965⁴⁶. En él Juan Monleón variaba la posición del altar, más retranqueado respecto

del centro del crucero. La finalidad de este cambio era garantizar su visibilidad desde las últimas filas de asientos del coro. Asimismo, reducía la dimensión del presbiterio de forma considerable respecto de la primera solución planteada.

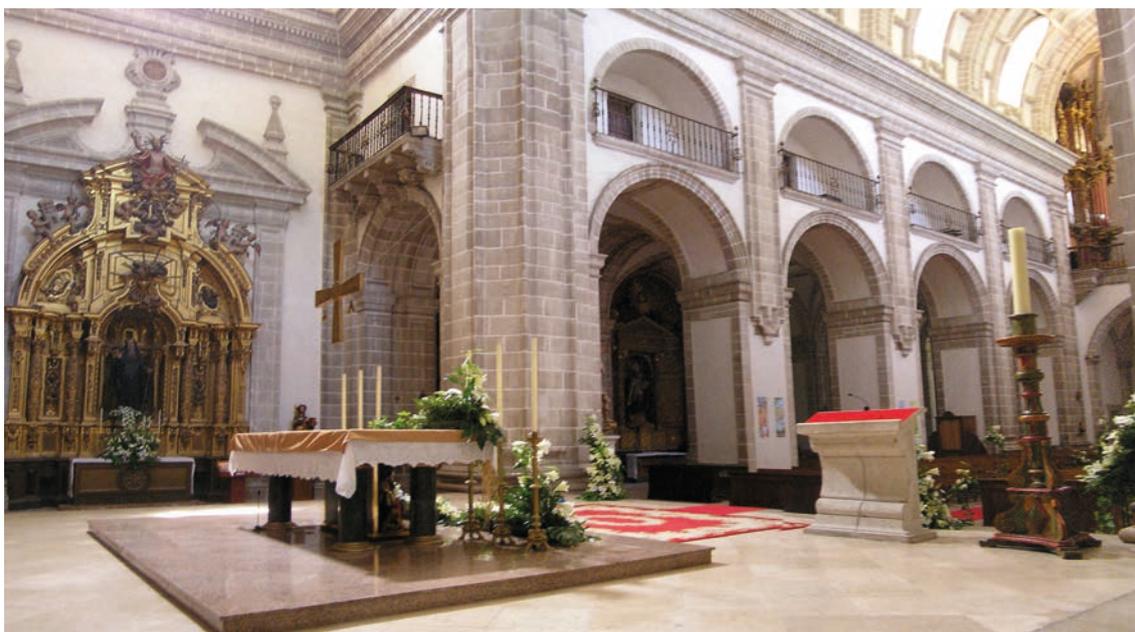
▪ Fig. 8. El presbiterio del templo tras la reforma visto desde un extremo del crucero, 22 de mayo de 2010. Foto de la autora.

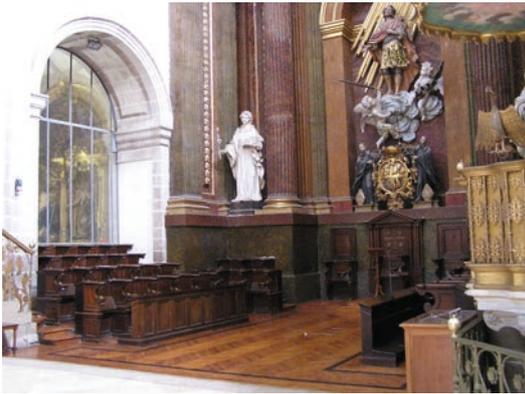
▪ Fig. 9. El nuevo coro de los monjes tras el traslado, 22 de mayo de 2010. Foto de la autora.

En cuanto al coro de los monjes, se mantuvo la disposición en forma de U de la sillería, con cuatro filas de asientos a cada lado, dos pequeñas filas en los ángulos y, bajo el retablo mayor, tres sitiales presidenciales, sumando un total de 51 sitiales (Fig. 9).

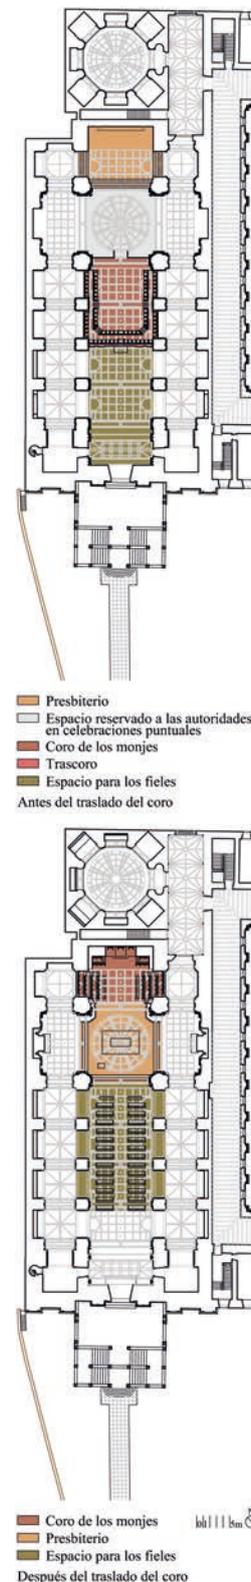
▪ Fig. 10. Estudio comparativo de la organización del interior del templo de Samos antes y después del traslado del coro en la segunda mitad del siglo XX. Planos elaborados por la autora.

Con este proyecto se daba respuesta a los principios de la reforma litúrgica posconciliar. El espacio de celebración respondía así a factores como la correcta disposición de los asientos de los fieles, la amplitud del espacio litúrgico y la adecuada visibilidad. El traslado del coro al antiguo presbiterio liberaba el espacio de la nave central. Con ello se conseguía la superficie necesaria para los nuevos bancos de los fieles. Por otra parte, la eliminación de toda la estructura del coro original garantizaba una correcta visibilidad, basada no sólo en que todos los participantes de la ceremonia pueden ver el área donde ésta se celebra sino, sobre todo, en la sensación de que todos se sientan cercanos entre sí, algo que no permitía la disposición tradicional y que las nuevas instrucciones conciliares, anteriormente analizadas, indicaban como punto fundamental de la renovación litúrgica (Fig. 10).

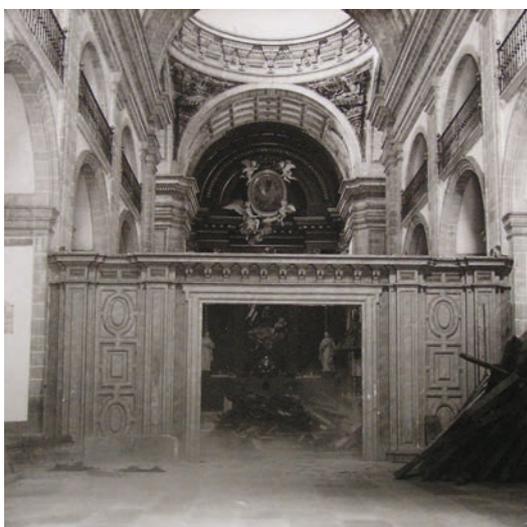
▪ Fig. 11. El desmantelamiento del coro de Samos, julio de 1967. Fondo Fotográfico del Monasterio de Samos.

montaje y traslado del coro comenzaron en julio de 1967 (Figs. 11 y 12)⁵¹. En el mes de septiembre de ese mismo año Juan Monleón diseñó los nuevos pavimentos, de tarima de madera en la zona del coro⁵² y de losas de mármol en el nuevo presbiterio⁵³. Asimismo, proyectó las grandes superficies de vidrio y armadura metálica que cierran el espacio del coro respecto de las naves laterales⁵⁴.

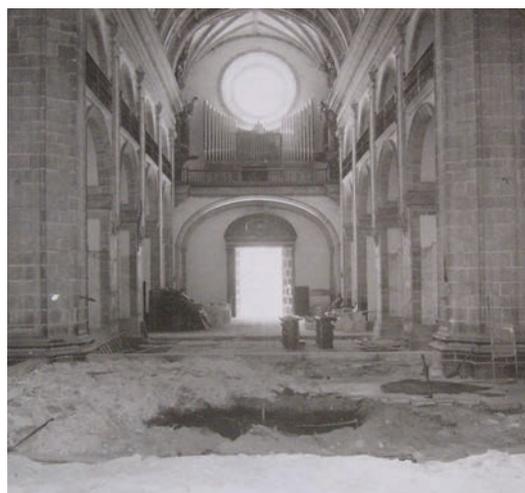
▪ Fig. 12. La nave central y parte del crucero durante las obras de traslado del coro y la construcción de un nuevo presbiterio, julio de 1967. Fondo Fotográfico del Monasterio de Samos.
