**RESTAURACIÓN ECOLÓGICA DEL
DESCAMPADO SITUADO EN ERAS DE RENUEVA**

Autor: Roque Rozas González

GRADO EN CIENCIAS AMBIENTALES

JULIO, 2020

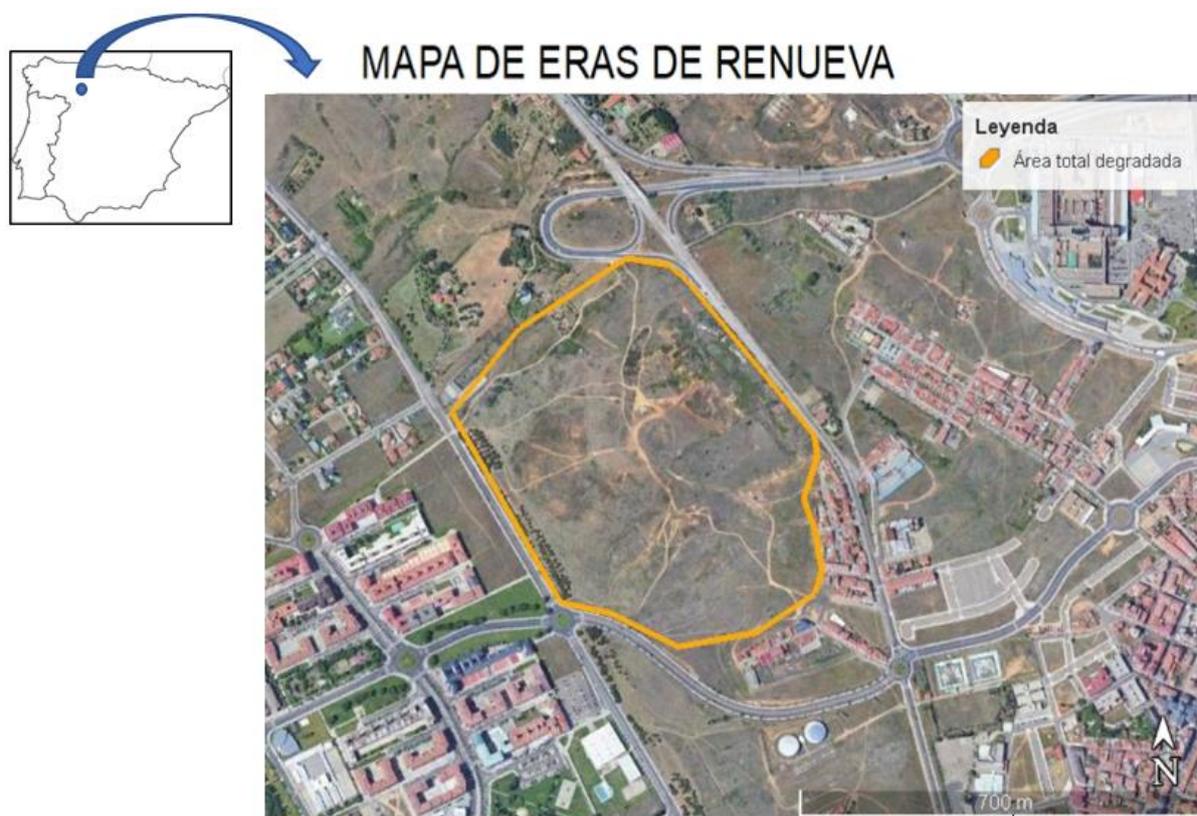
Figura 1: Situación del área de estudio denominada “descampado Eras de Renueva”. (Fuente. Google Earth y ArcGIS- Elaboración propia).

Pese a la denominación de “descampado Eras de Renueva”, la zona de estudio realmente está ubicada entre el barrio de Eras de Renueva, barrio joven y dinámico de la capital leonesa, y el barrio de Cantamilanos, que es un barrio pequeño y con una población que presenta importantes problemas sociales sobre todo de inseguridad (Noticiascyl, 2019). Ambos barrios pertenecen a la ciudad de León, y se encuentran situados al norte de la misma (Figura 1).

En concreto nuestra zona de estudio, es un descampado, una zona que podríamos denominar periurbana, la cual está prácticamente rodeada de edificaciones. Se encuentra encuadrada entre dos importantes carreteras como son la Ctra. Asturias (N-630) y la carretera de Carbajal (LE-5504). La zona tiene una extensión de 285,752 m², un perímetro de 2.191,6 m y cuenta con un desnivel desde el punto más alto al más bajo de 42 m. (Figura 1).

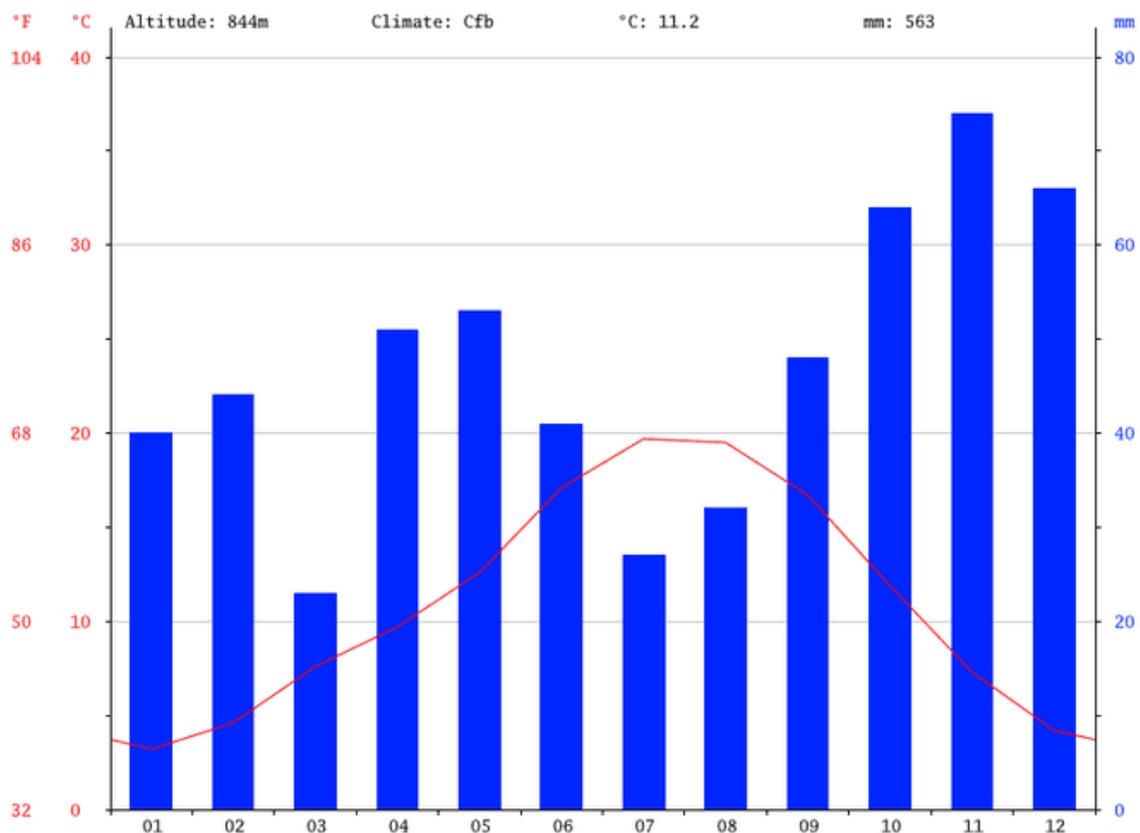
Figura 2. Climograma de León. Fuente. www.climate-data.org

Como puede observarse en el diagrama de la figura 2, la temperatura media anual de la ciudad de León es de 11,2°C, datos obtenidos entre 1981 y 2010 (ITACyL Portal Web, n.d.).

En León la media de acumulación anual es de 563 mm, la precipitación acumulada según la estación en la que estemos es diferente: en primavera tiene un valor de 145 mm, en verano 107 mm, en otoño 204 mm y en invierno 107 mm (ITACyL Portal Web, n.d.). Además, podemos

observar un período de estío marcado en los meses de julio y agosto, meses en los que las precipitaciones son mínimas, con valores que oscilan en torno a los 30 mm mensuales y temperaturas medias, se quedan ligeramente por debajo de los 20 °C.

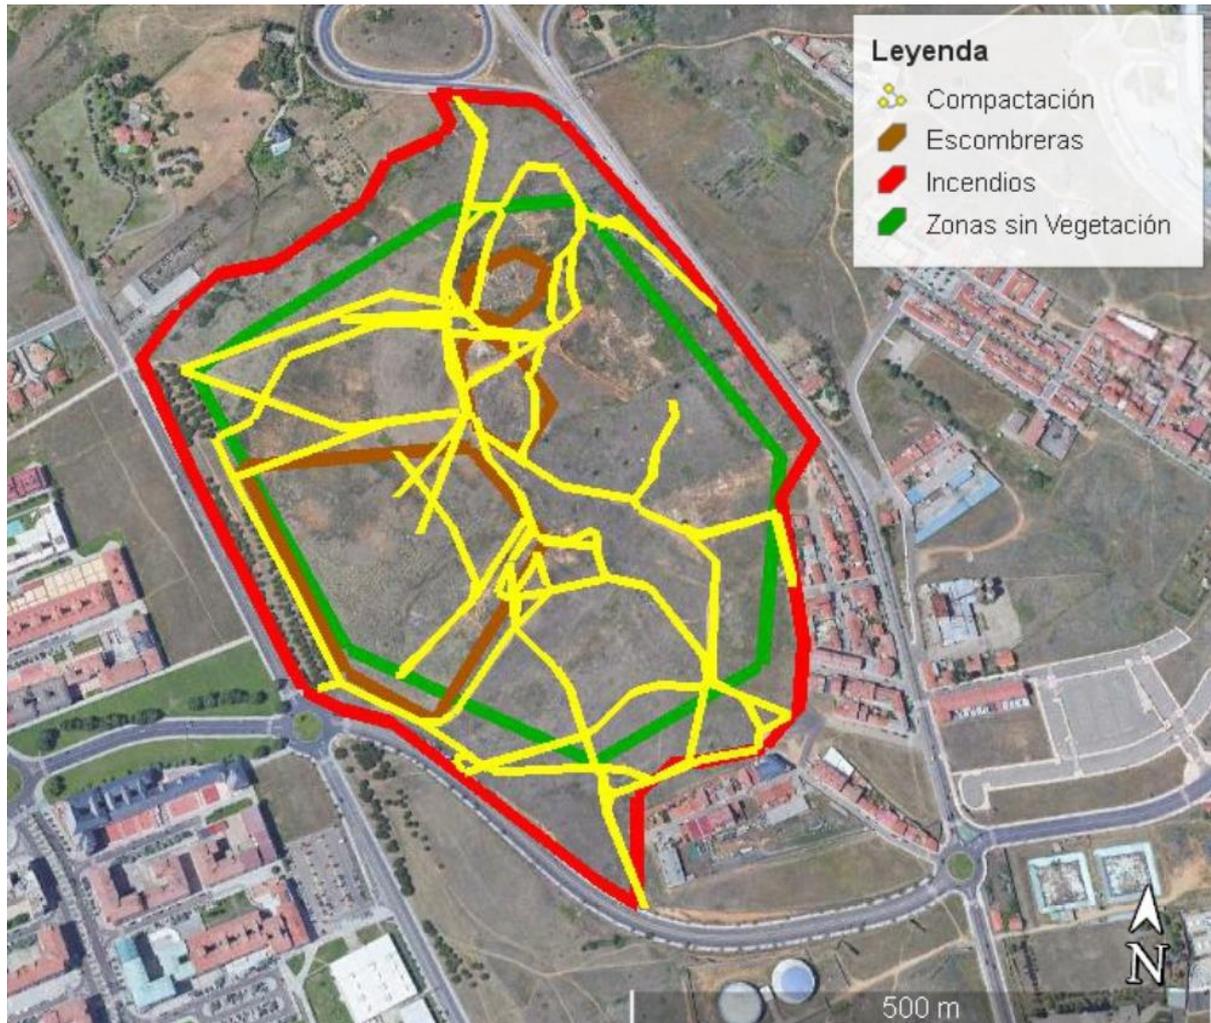
Figura 3. Mapa con la problemática. Fuente. Propia - Google earth.

En la zona de estudio se pueden apreciar diferentes problemas que ocasionan su degradación (Figura 3).

Los procesos ecológicos que están alterados en la zona son: el ciclo del agua, ciclo de los nutrientes, flujo de energía y sucesión (CONABIO, 2019).

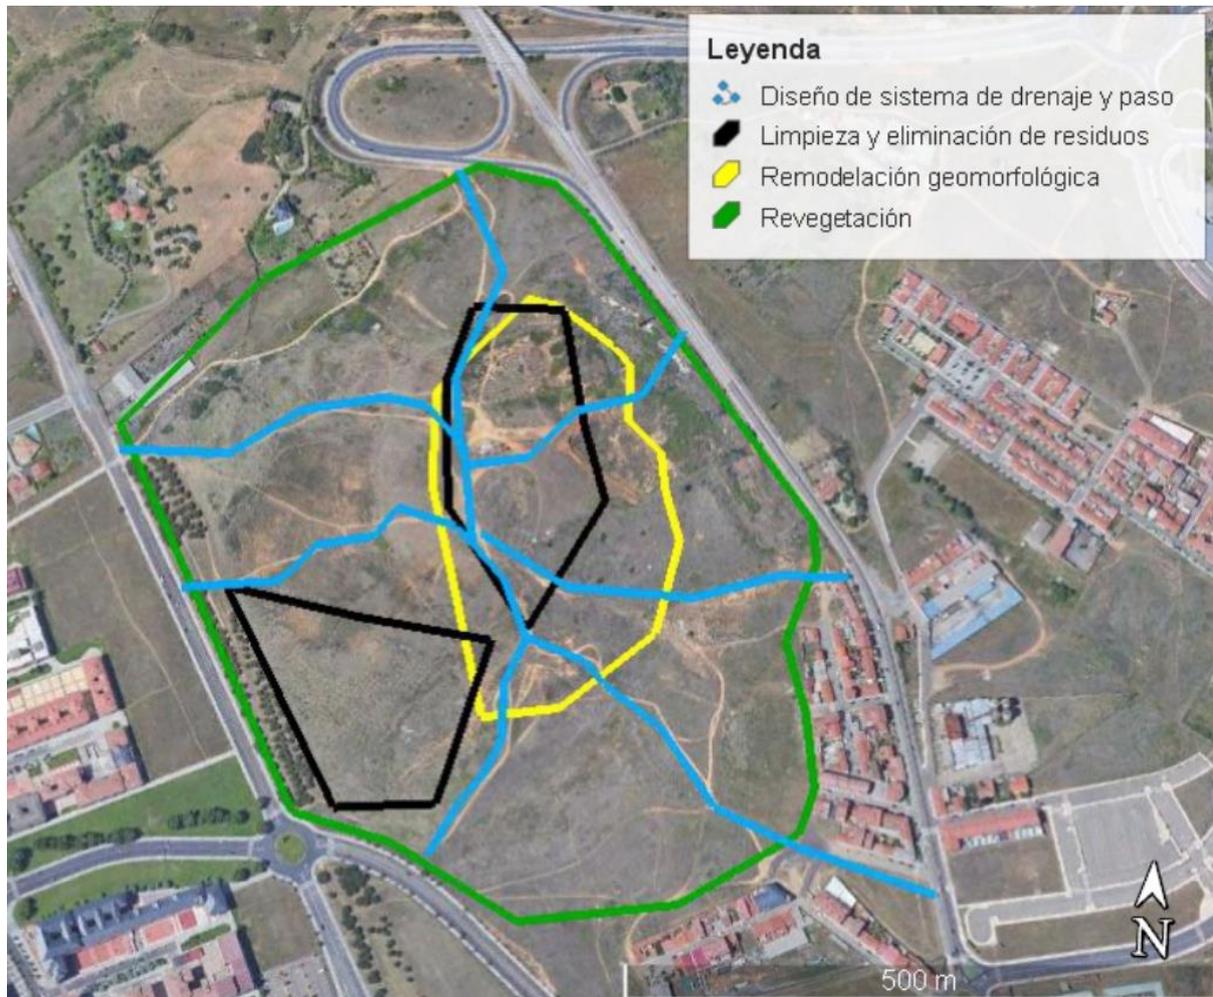
Figura 4. Mapa con la actuaciones propuestas. Fuente. Propia - Google earth.

Para esta propuesta, se propondrán las actuaciones que podemos ver en la Figura 4 y que se comentan a continuación:

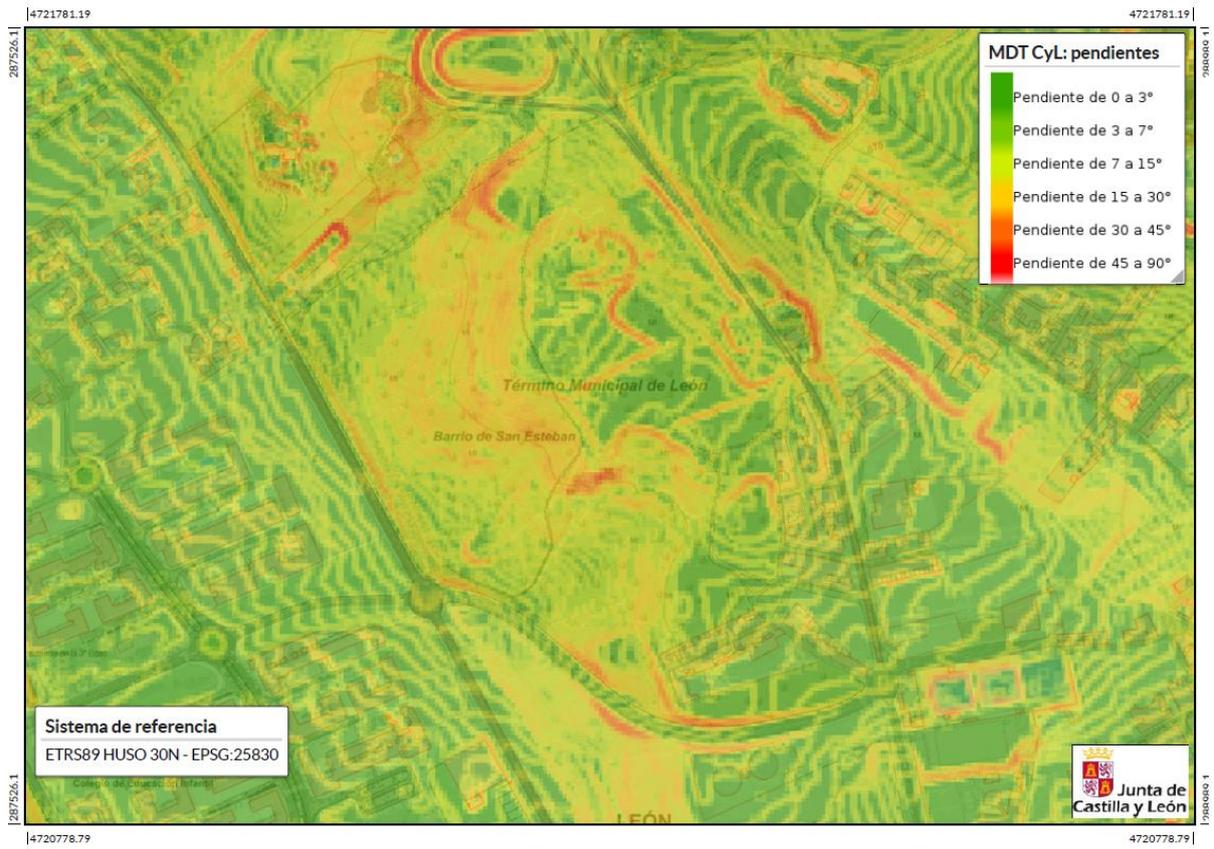
Figura A2. Mapa de la pendiente existente en la zona. Fuente. (Visor SIG, n.d.).

En cuanto la pendiente de la zona podemos diferenciar dos zonas, una en la que la pendiente oscila entre 15° y 45°, y la otra es una superficie prácticamente llana, la cual se encuentra ubicada en la cumbre de la zona de estudio ver en anexo 1(Figura A2).

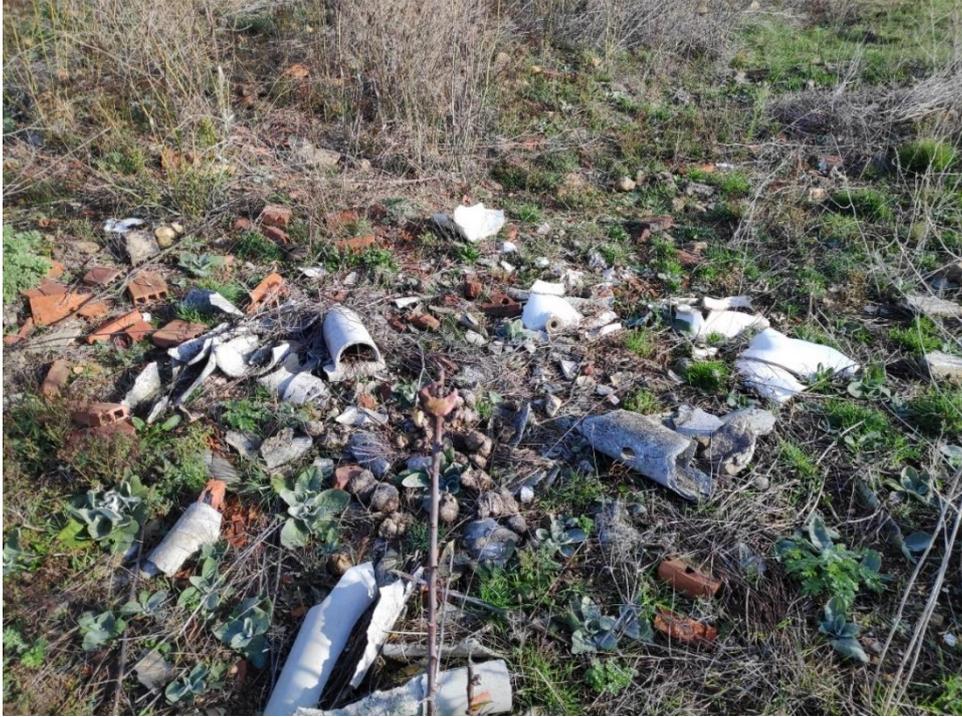
Figura A3. Escombros de construcción. Fuente. Elaboración propia.

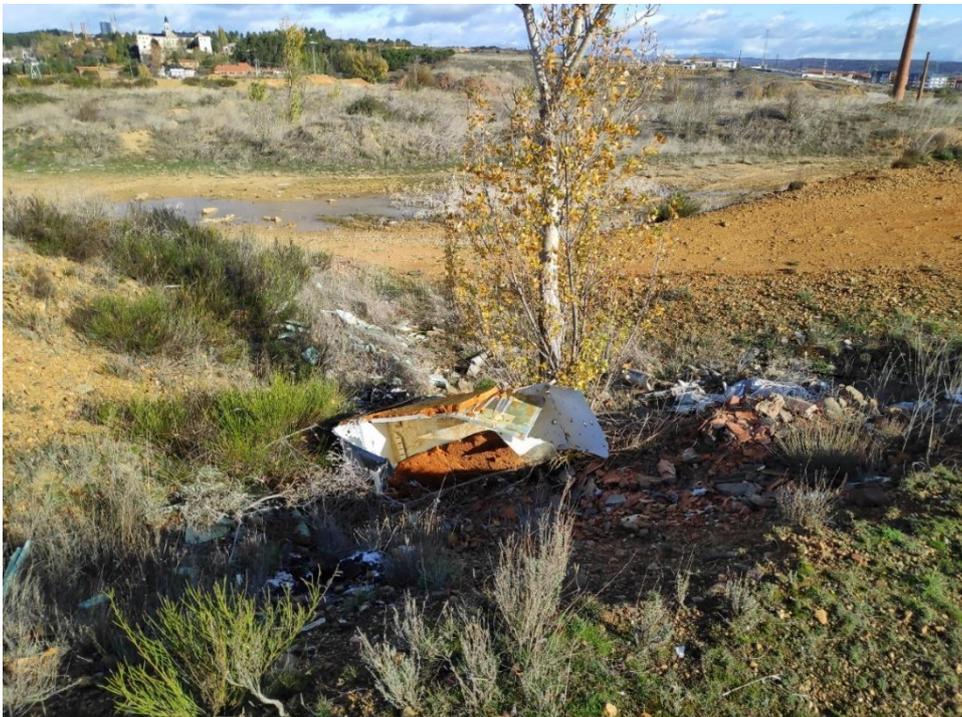
También podemos ver en zona más elevada, restos de neveras y otros electrodomésticos, que la gente ha dejado abandonados en el lugar, los cuales crean problemas de contaminación por las sustancias químicas que presentan y que, a través de la lixiviación, no solo pueden contaminar el agua, sino también el suelo, alterando e impidiendo el correcto funcionamiento de los ciclos biológicos.

Figura A4. Restos de electrodomésticos y escombros de construcción. Fuente. Elaboración propia.

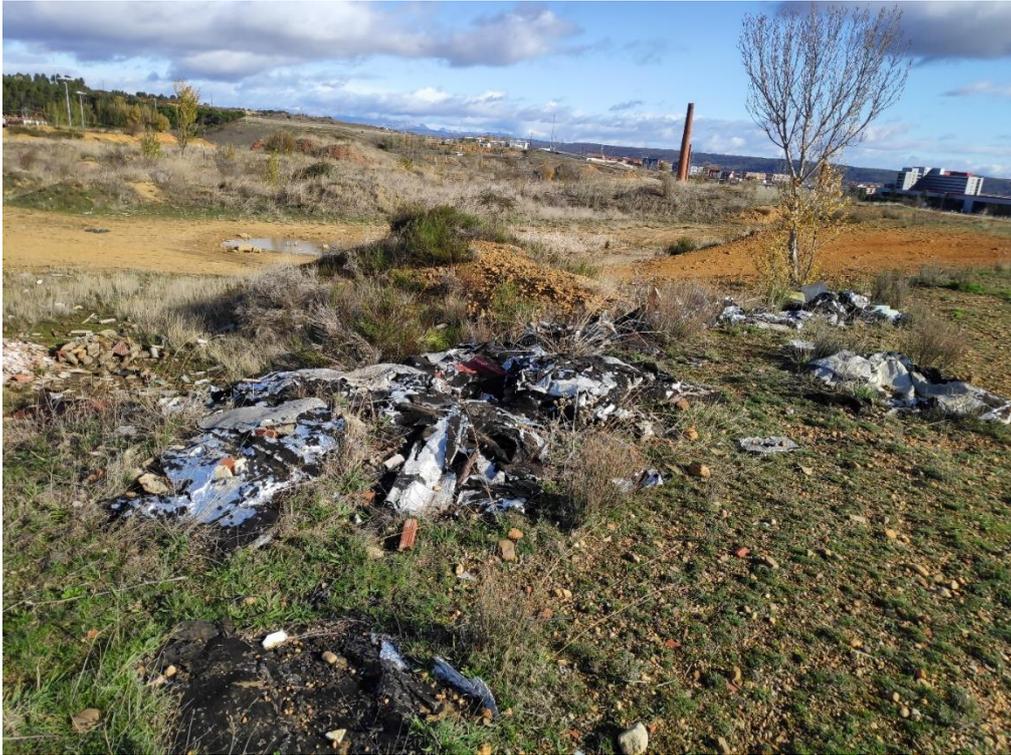
Figura A5. Electrodomésticos quemados. Fuente. Elaboración propia.

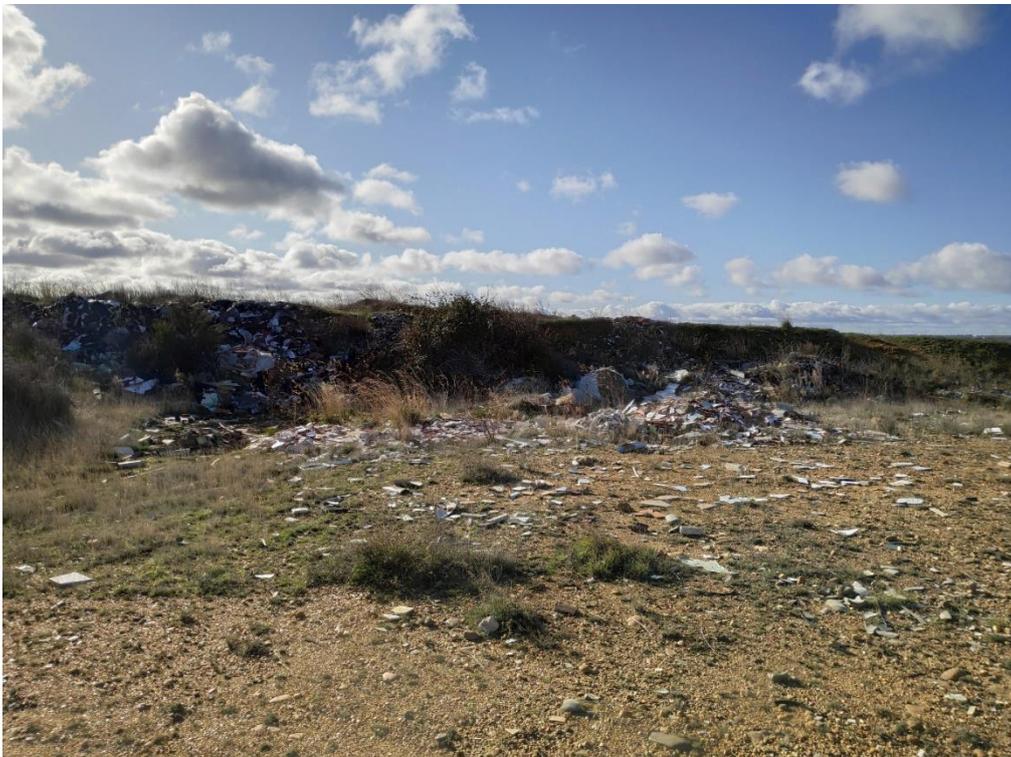
Figura A6. Escombros de construcción. Fuente. Elaboración propia.

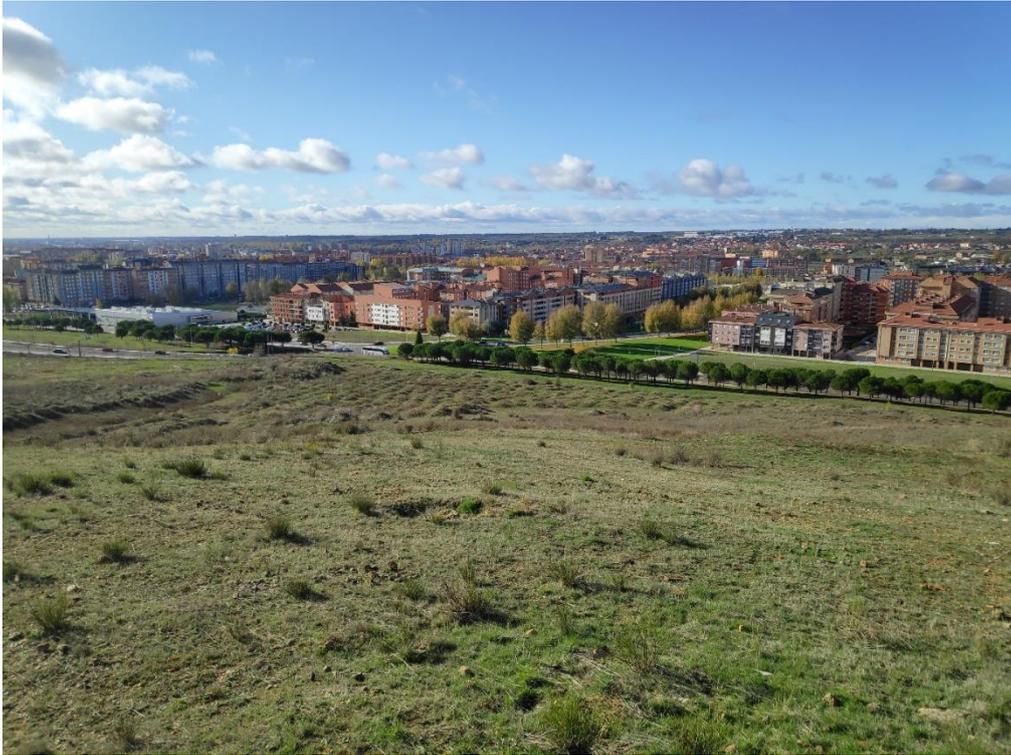
En un análisis visual de la zona, se observa, que el lugar ha sido empleado como escombrera y nos encontramos unos montículos de esos estériles de construcción, así como también restos de lavadoras y otros electrodomésticos (Anexo 2-Figuras A3, A4, A5 y A6). Ladera abajo, se pueden observar residuos de construcción y demolición, estos materiales provocan, a parte de un efecto visual negativo, una compactación del suelo que no deja que se asienten poblaciones de plantas. Se puede observar cómo hay un gran número de acumulaciones de estos depositadas en forma de montículos, pudiéndose ver un gran número de ellos situados unos al lado de los otros. Estos montículos no dejan crecer la vegetación, y hacen que el suelo pierda sus propiedades empeorando su estructura. Sobre todo, se pueden visualizar los montículos de escombros en la cima y al pie de la colina, en la parte oeste (Anexo 2-Figura A7).

Figura A7. Montículos de escombros. Fuente. Elaboración propia.

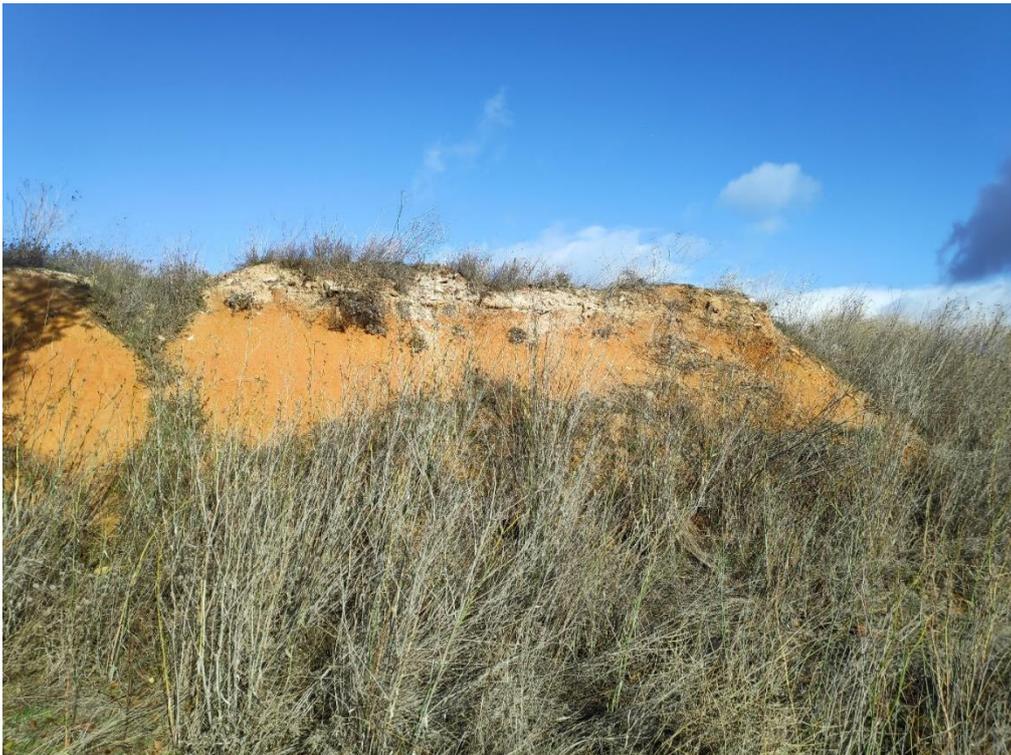
Figura A8. Cárcava. Fuente. Elaboración propia.

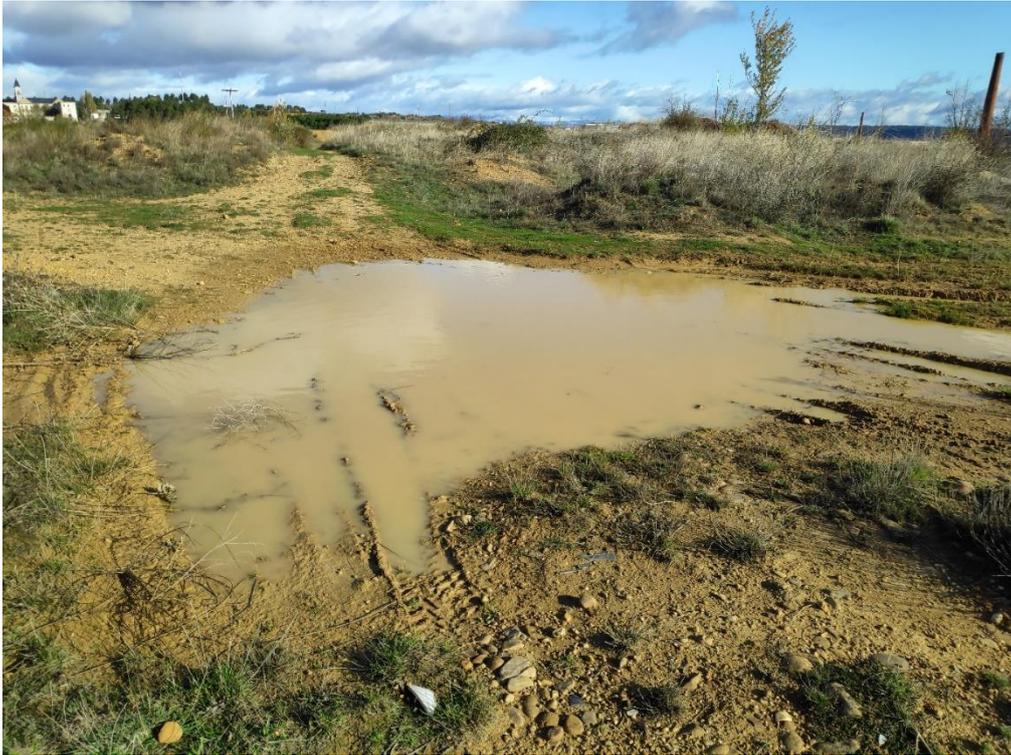
En la zona ubicada en la cima, cuando llueve se forman dos pequeñas lagunas en las cuales varía la vegetación, ya que aparecen especies ligadas al agua.

Figura A9. Charca 1. Fuente. Elaboración propia.

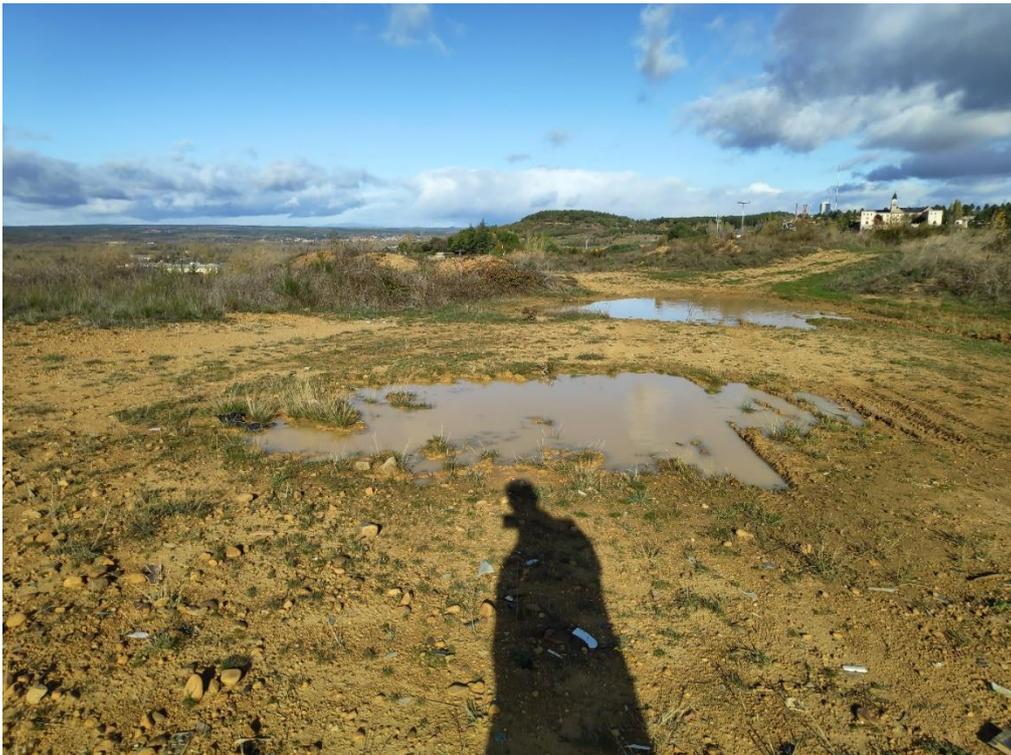
Figura A10. Charca 2. Fuente. Elaboración propia.

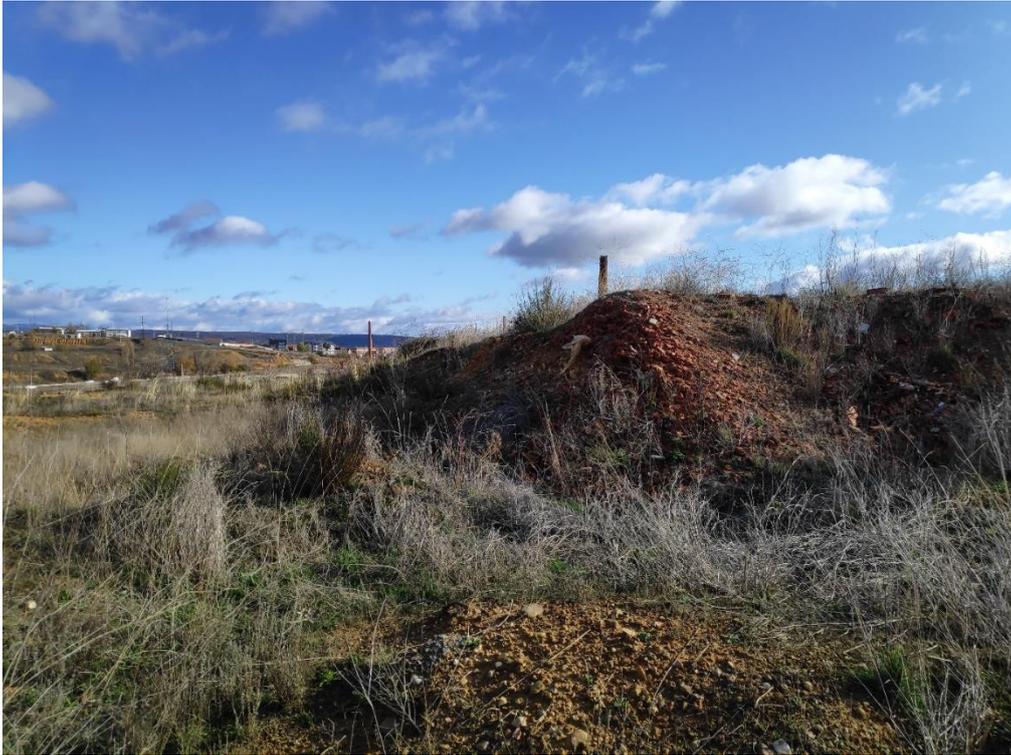
Figura A11. Escombros construcción. Fuente. Elaboración propia.

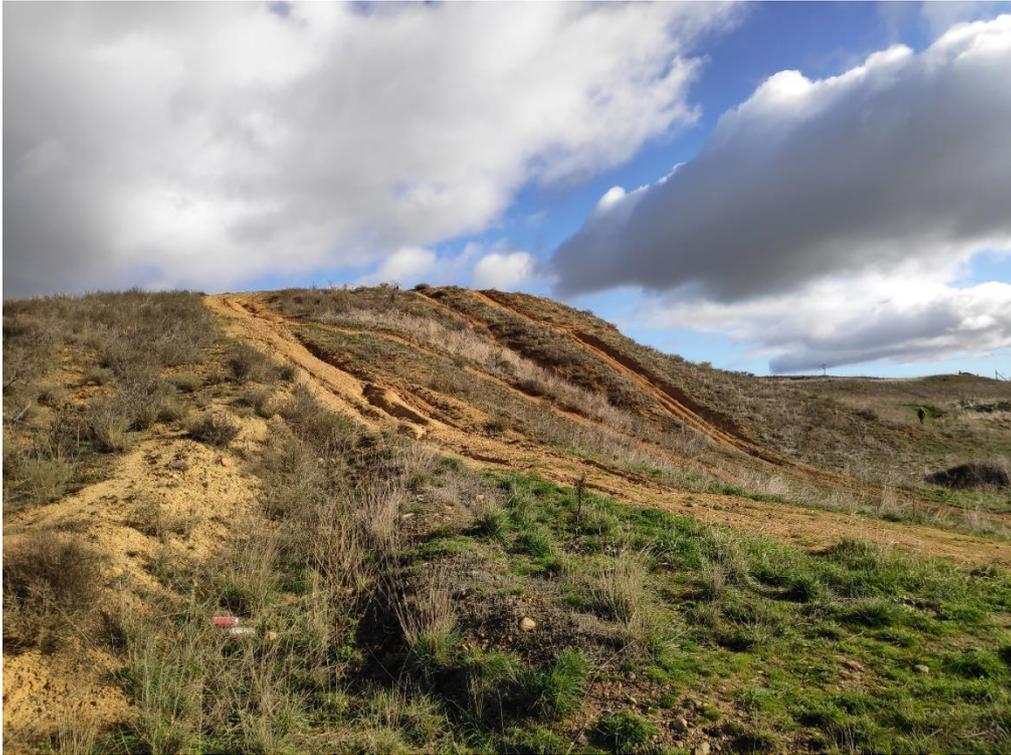
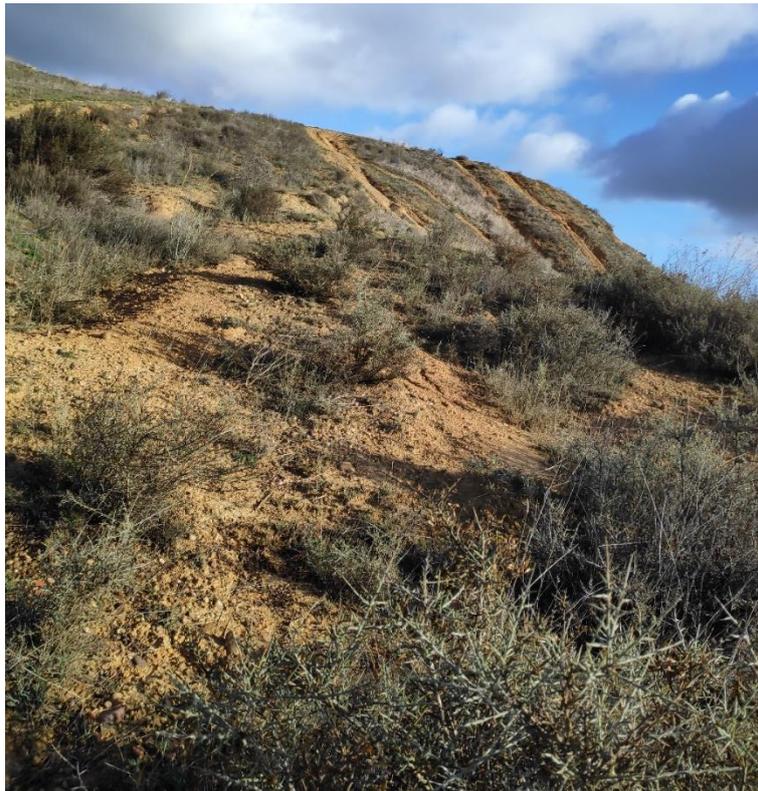
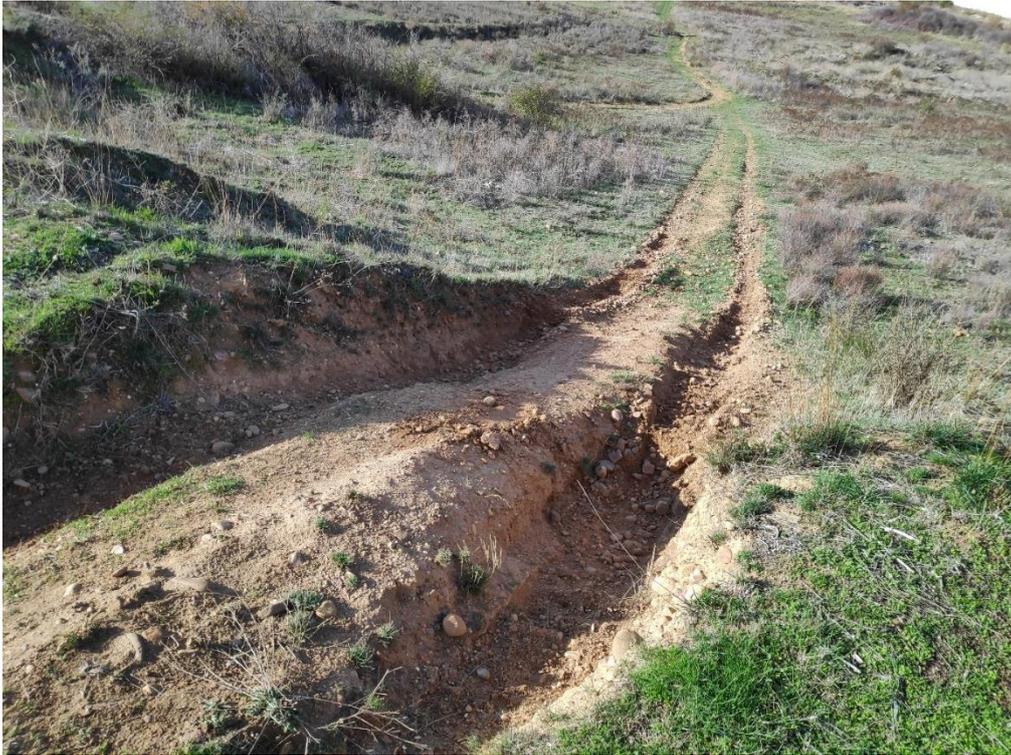
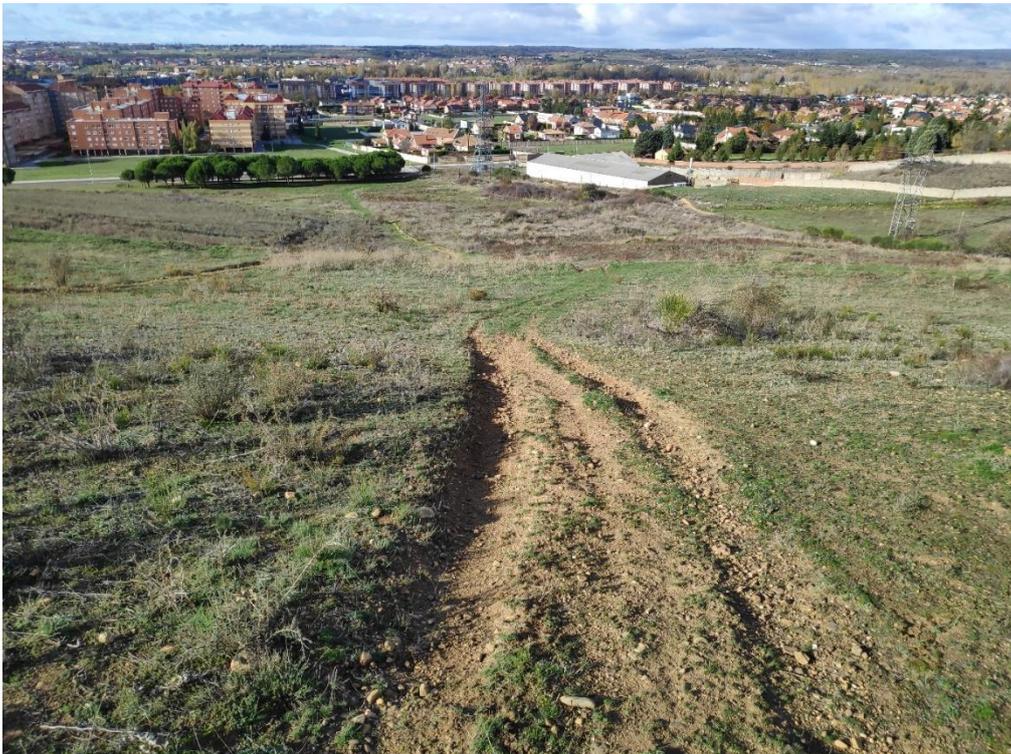
Figura A13. Compactación de suelo por paso de bicis y motos. Fuente. Elaboración propia.

Figura A14. Compactación de suelo por paso de bicis y motos. Fuente. Elaboración propia.

Figura A15. Compactación de suelo por paso de bicis y motos. Fuente. Elaboración propia.

Figura A16. Compactación de suelo por paso de bicis y motos. Fuente. Elaboración propia.

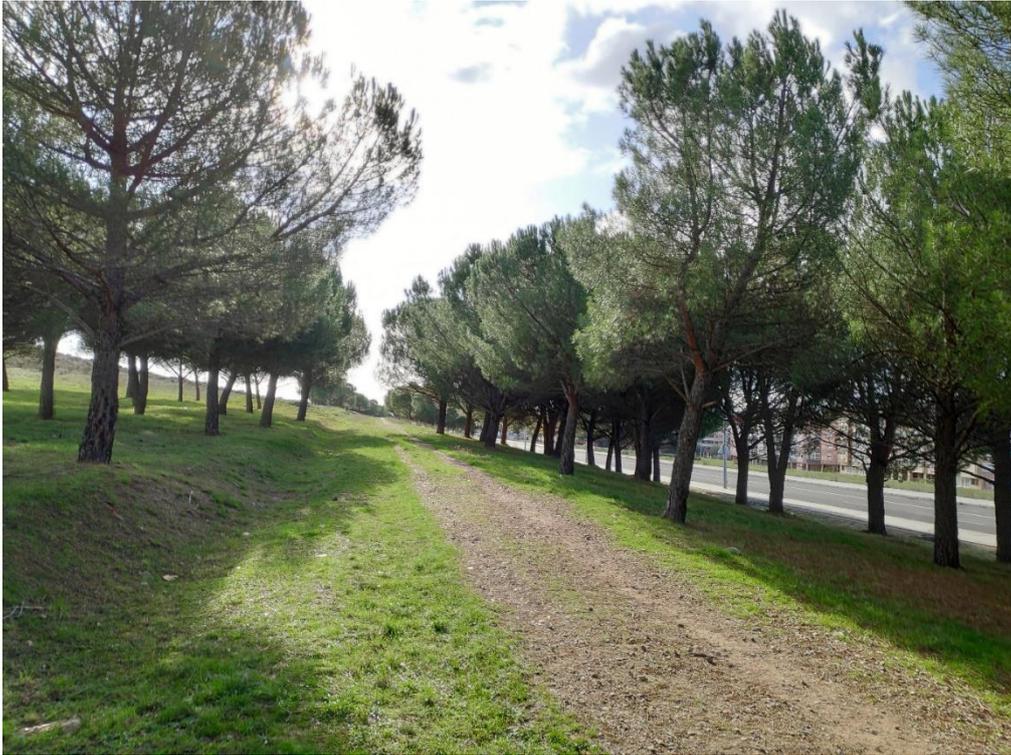
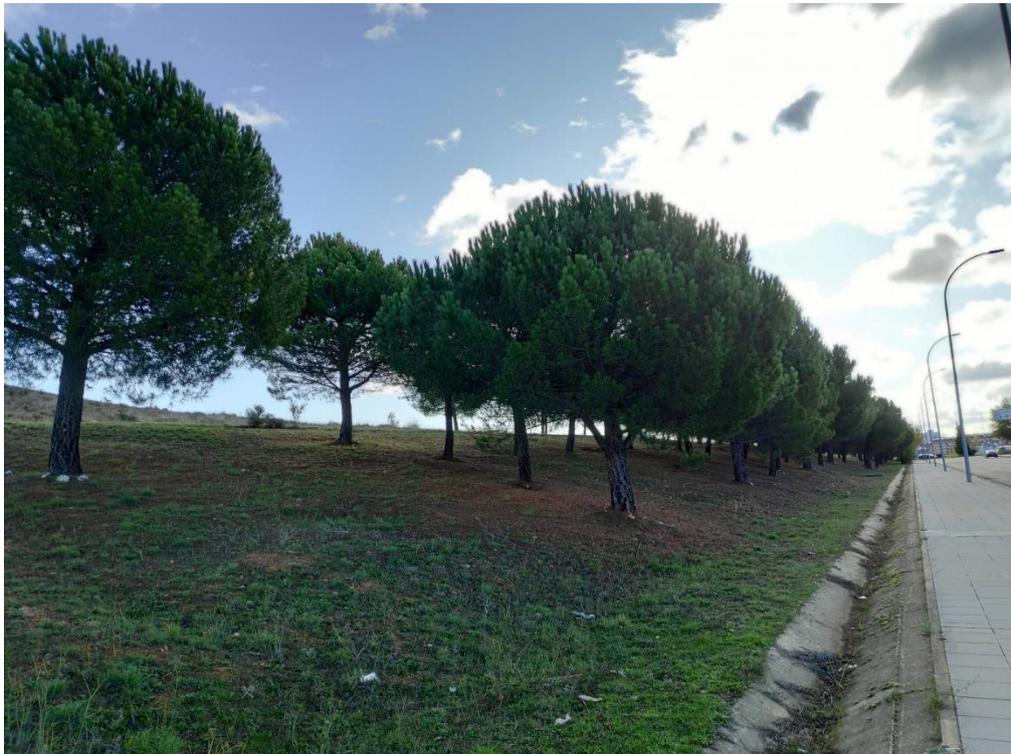
Debido precisamente al gran deterioro observado, la diversidad vegetal actual es reducida, con numerosas especies de herbáceas como *Bromus rigidus*, *Festuca rubra*, *Arenaria montana* (Anthos, n.d.),.... También se pueden observar cardos, por ejemplo *Carduus carpetanus*. Además, la gente en primavera acude a observar orquídeas como puede ser *Ophrys sphegodes*. En cuanto a la vegetación de mayor porte se pueden ver pequeños matorrales *Calluna vulgaris*, *Halimium umbellatum* y *Genista florida*. Como especie introducida arborea, en la zona sur oeste del estudio se puede observar la existencia de una plantación de pinos (*Pinus pinea*).

Figura A17. Plantación de pinos (*Pinus pinea*). Fuente. Elaboración propia.

Figura A18. Plantación de pinos (*Pinus pinea*). Fuente. Elaboración propia.
