GRADO EN INGENIERÍA AEROESPACIAL

Trabajo de Fin de Grado

MANTENIMIENTO FRENTE A CORROSIÓN DE
AERONAVES EN AMBIENTES DE ALTA SALINIDAD

Autor: Carla Toledo Álvarez
Tutor: Pablo Rodríguez González

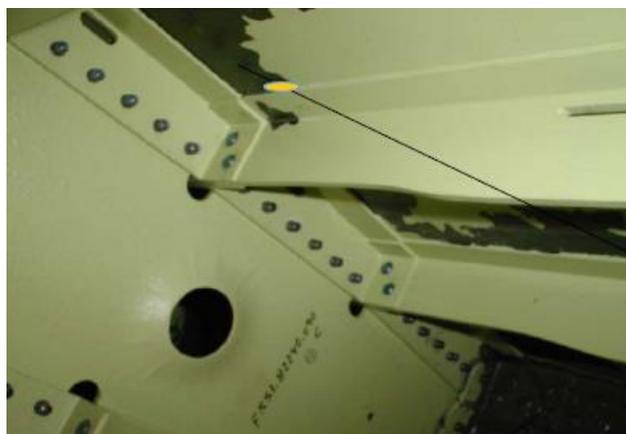
Figura 3.24: Ejemplo de imprimación aplicada en un tanque de combustible, con fallos de adherencia debidos a la mala preparación superficial.

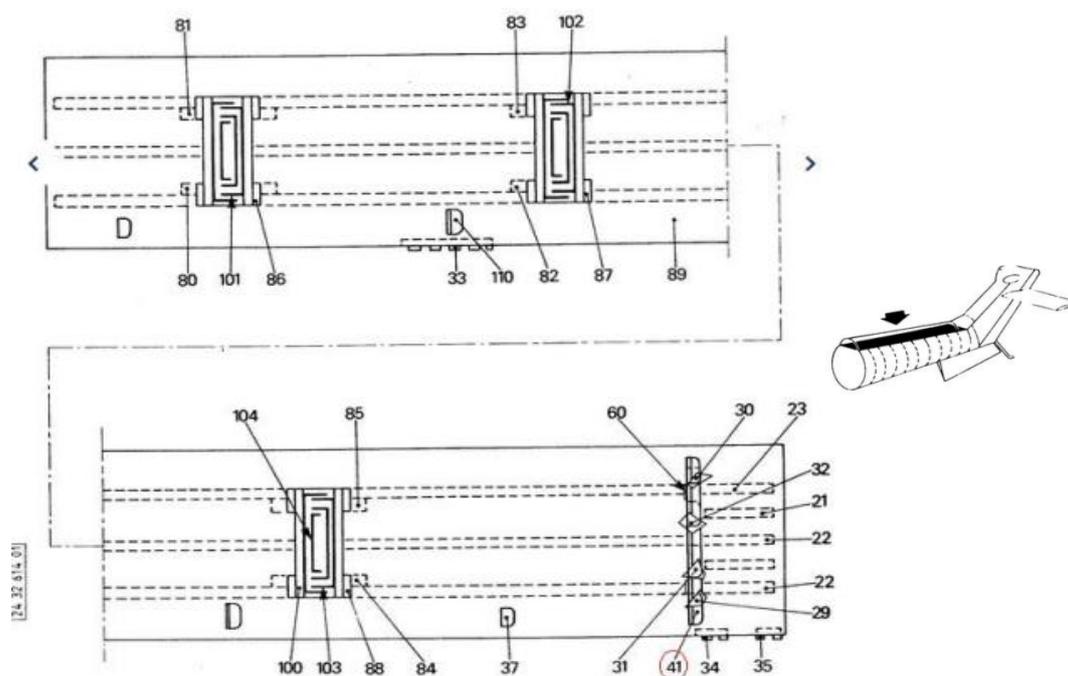
Esta pieza es parte de la plataforma de transmisión del botalón de cola de la estructura primaria de fuselaje. Es el soporte de fijación de la caja de transmisión intermedia (BTI) delantera.

Figura 5.3: Planos del botalón de cola, la pieza afectada es la 41.
(Fuente: MRS 53-10-40,01 Fig.9)

Todos los manuales que se han utilizado para saber cómo proceder en este caso, siguen el sistema de numeración ATA 100. Las acciones que se tomaron para subsanar el problema por corrosión fueron las siguientes:

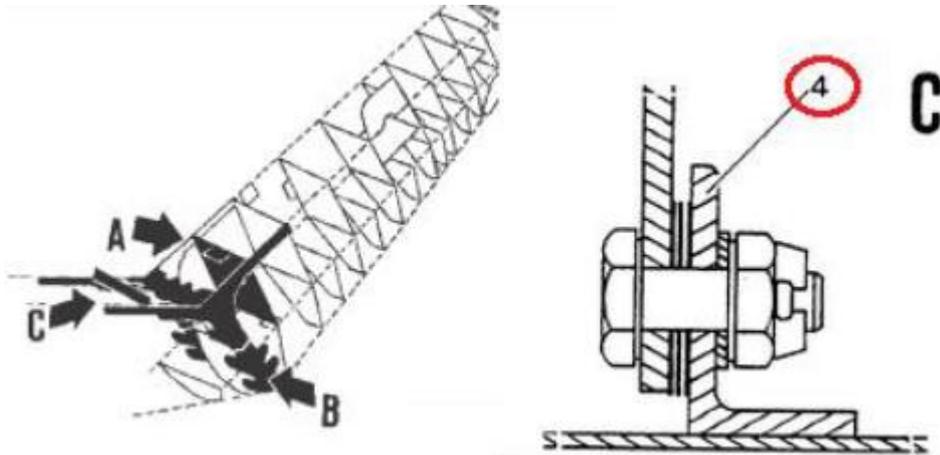
Consultando el MRS, se puede observar que la pieza tiene un perfil extruido de material A-U4G1/T6 [22] de dimensiones 3x32x20 mm. Se puede observar el plano de la pieza en la siguiente figura:

Figura 5.4: Fijación delantera de la caja de transmisión intermedia. (Fuente: MRS 53-00-00,01 Fig. 14)

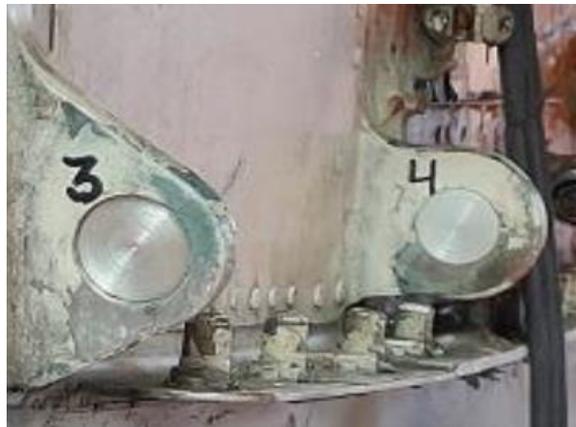
Figura 5.11: Fichas de aluminio instaladas en las orejetas. (Fuente: Elaboración propia)

- a. Se retiran los antiguos casquillos según [27] WP 019 04.
- b. Se instala en frío dos fichas por orejeta.

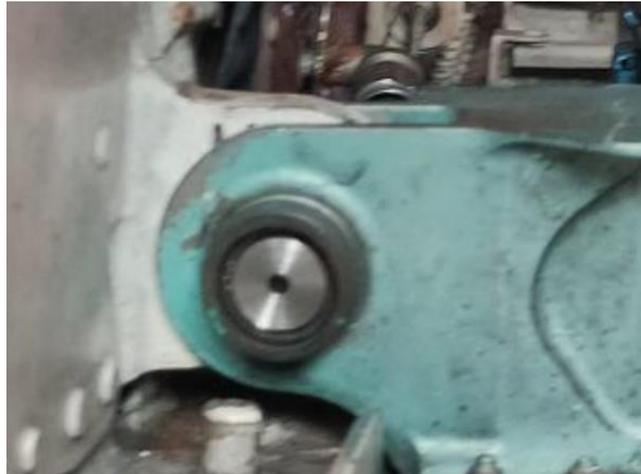
Figura 5.12: Colocación de la guía en la orejeta. (Fuente: Elaboración propia)

- c. Se instala el registro 68, con el lockset desinstalado ([27] WP 19 01) se instalan todos los fasteners.
- d. Con la guía colocada en la orejeta del registro y las fichas instaladas en la parte avión, se realiza el taladro que nos marca el centro del diámetro excéntrico.

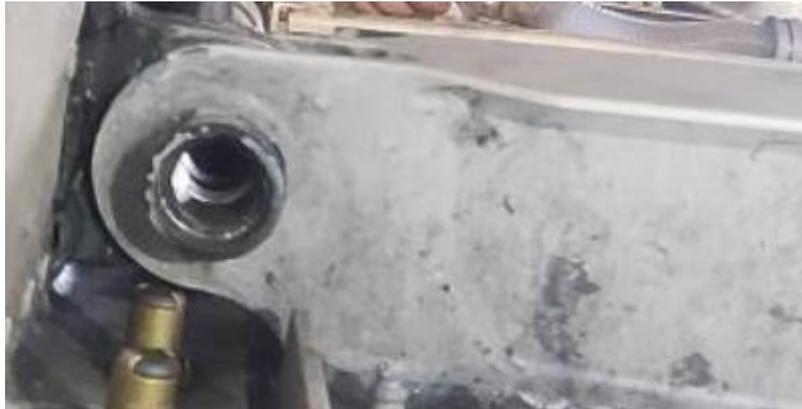
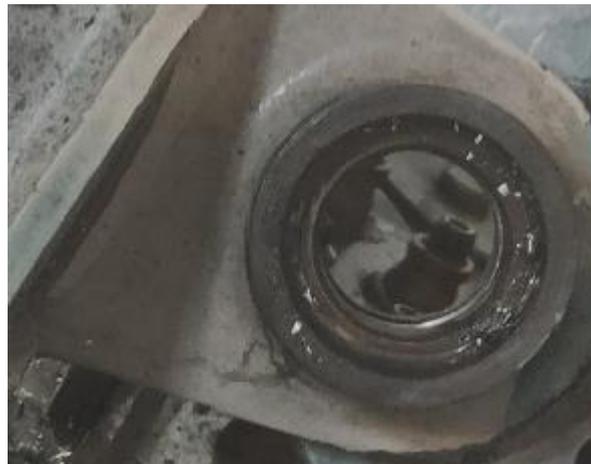
*Figura 5.14: Ficha de aluminio una vez conformado el taladro interior.
(Fuente: Elaboración propia)*

- e. Se extrae una ficha de cada orejeta, dejando la otra instalada.
- f. Se conforman los agujeros interiores de los casquillos (4) que aún se encuentran instalados, mediante una sierra de corona con diámetro exterior menor de $0.6245'' + 0.022'' - 0.022''$, llegando a este diámetro con un escariador expansible. Si no es posible usar una corona, se irán realizando los taladros interiores mediante escariadores.

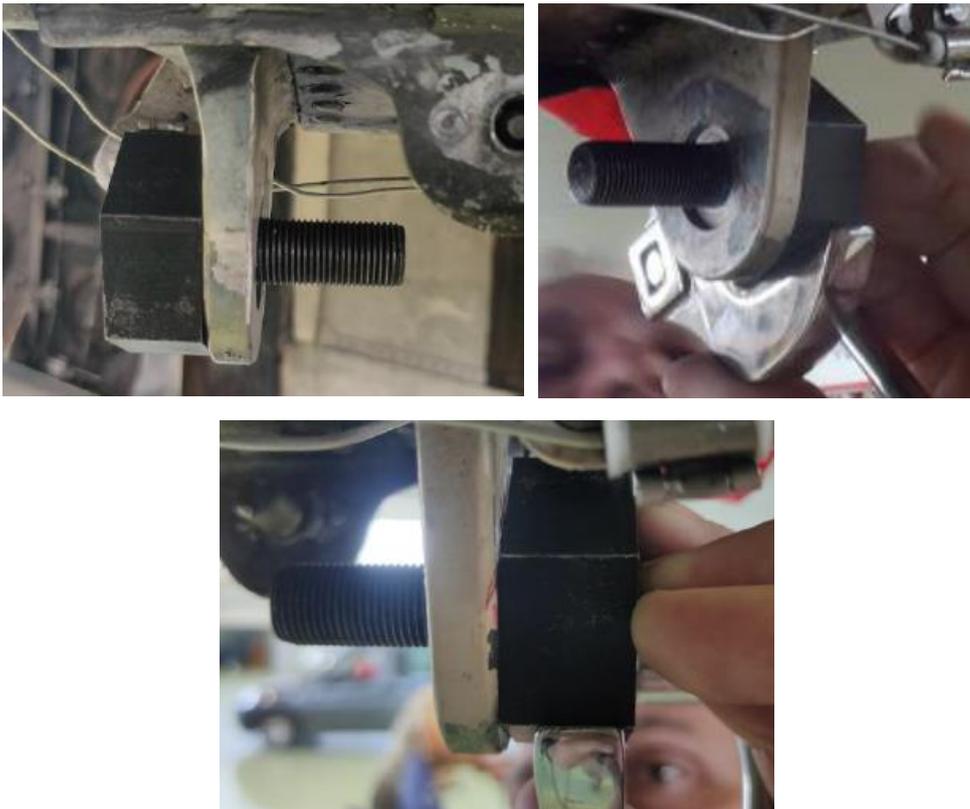
Figura 5.15: Colocación inicial de la herramienta. (Fuente: Elaboración propia).

- i. Ayudándote de la siguiente herramienta (ver anexo A), y sirviendo de guía el casquillo de aluminio con el orificio ya conformado, se instala el casquillo de Cu-Be: Debe de enfriar al menos 48H en nitrógeno líquido, y una vez colocada la herramienta, se sujeta con la llave fija, y con el EPI adecuado se coloca el casquillo de Cu-Be, la arandela y la tuerca. Sirviéndose de una llave fija cerrada de carraca 3/4 se instala el casquillo.

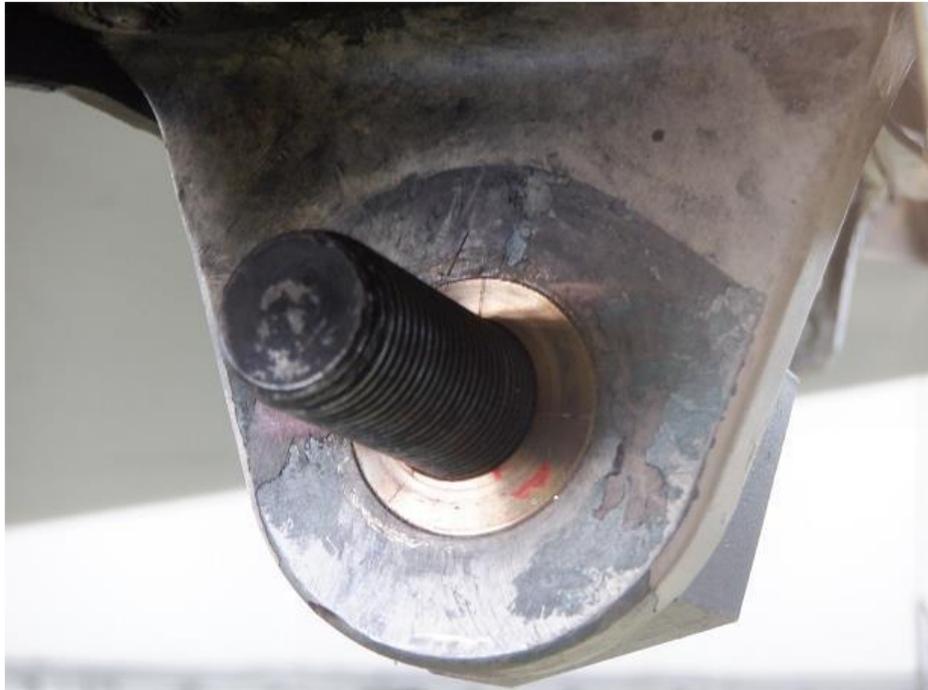
Figura 5.17: Casquillo instalado mientras recupera temperatura. (Fuente: Elaboración propia)

- j. Se espera a que la pieza vuelva a temperatura ambiente, unos 10 minutos aproximadamente para poder extraer la herramienta. Se procede con la misma operación en las orejetas restantes.

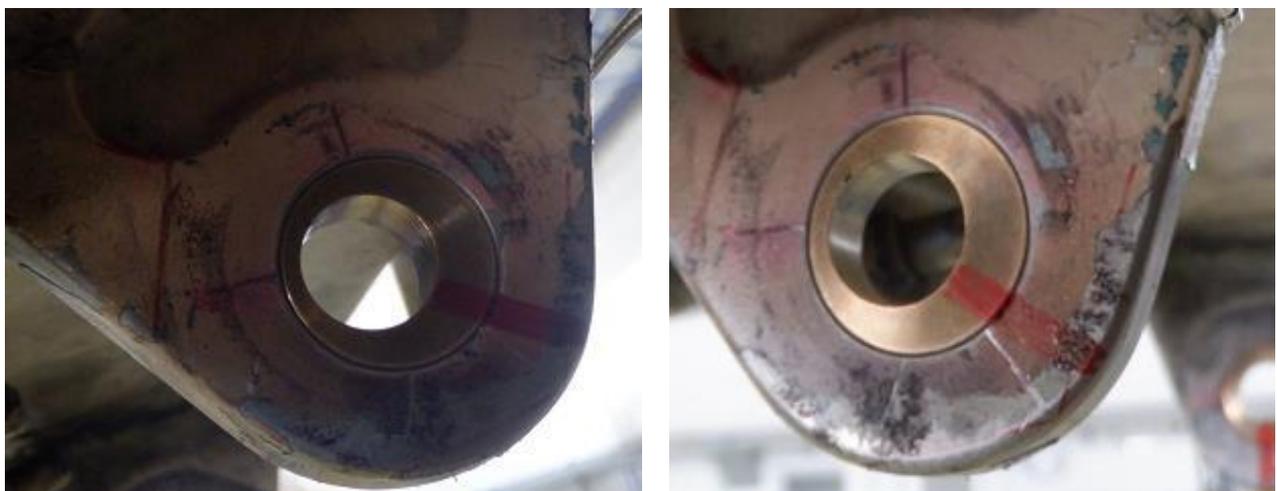
Figura 5.18: Casquillos de Cu-Be instalados. (Fuente: Elaboración propia)

- k. Se instala el registro 68 completo y se comprueba el correcto funcionamiento. [28]

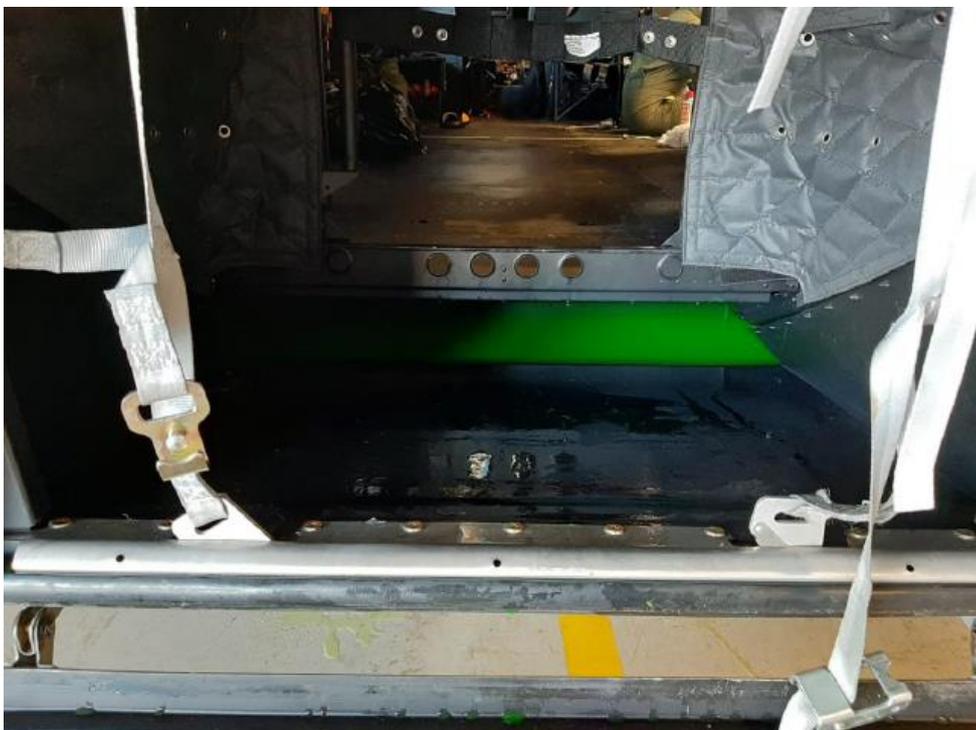
Figura 5.21: Agua estancada en la rampa del maletero, acceso por la puerta trasera. (Fuente: Elaboración propia).

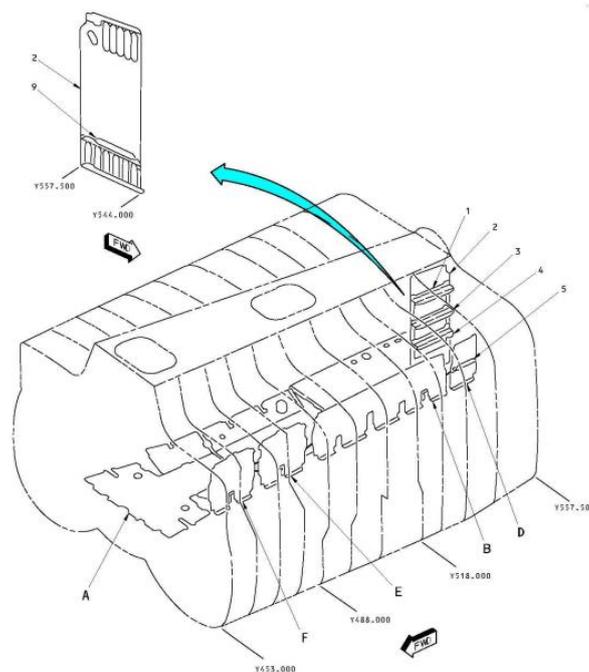
Figura 5.26: Localización del fuel barrier web. (Fuente: [36])

Según [36] WP 023 01 el material de esta pieza es 7075-T62 con un espesor de 0.050” en los bordes (lands) superior e inferior, de 0.035 en el resto de bordes (lands) y de 0.020 en las zonas entre bordes (bays). El manual establece necesidad de disposición de ingeniería para daños despreciables y para reparaciones de cualquier daño en estos paños.

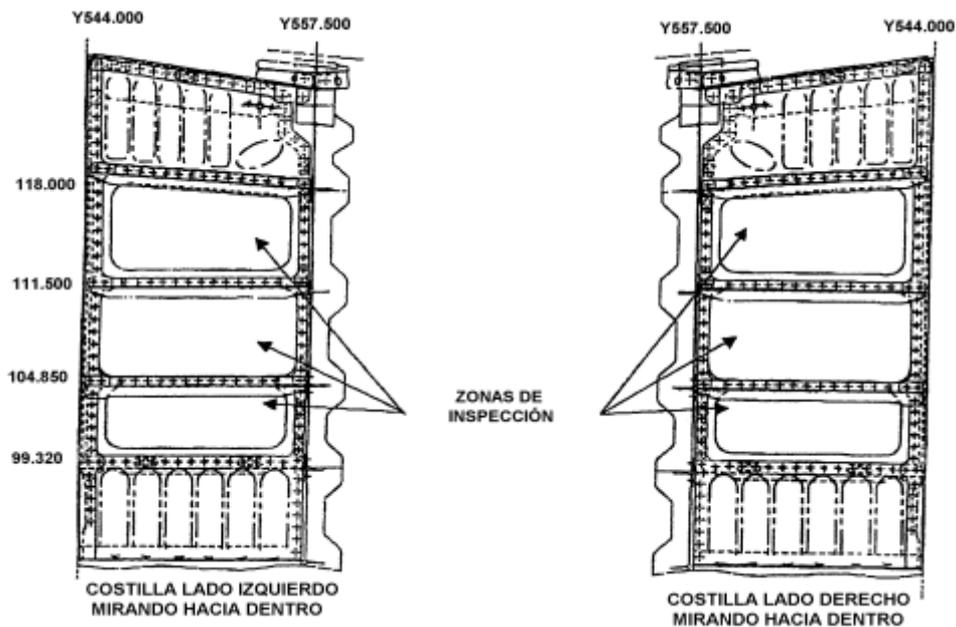
Figura 5.28: Zonas de inspección. (Fuente: [35])

- 5) Inspeccionar **visualmente** la pared del mamparo límite de los lados izquierdo y derecho entre Y544.000 e Y557.500 en busca de grietas, prestando especial atención en las zonas cercanas a las líneas de remaches entre las estaciones verticales Z99.32 y Z118.00 donde se encuentran los radios del fresado químico (ver figura 5.28). Si se encuentran grietas informar a la sección de ingeniería y proceder con el punto 6, para determinar el tamaño real de grieta.
