TRABAJO DE CAMPO.

FICHAS INVENTARIO

Ana María Villanueva Fernández.

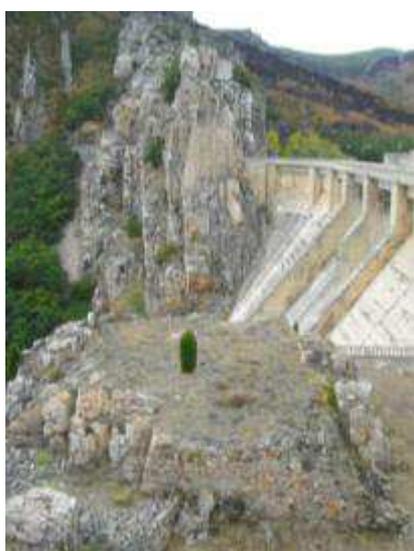
Ilustración 10. Restos de la torre septentrional del castillo

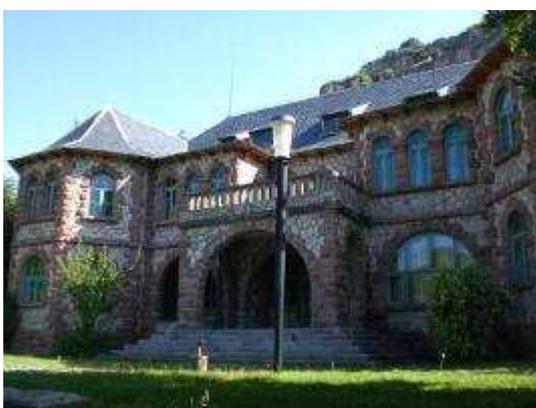
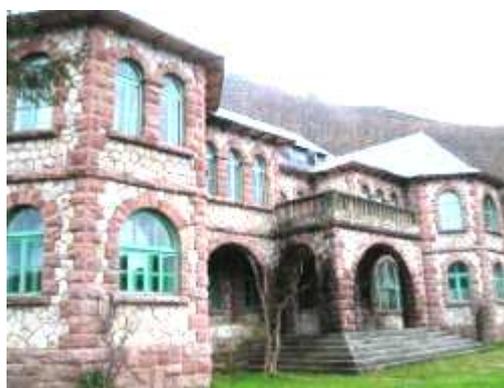
El estado de conservación actual es bueno, ya que aún se mantiene como oficina de la Confederación Hidrográfica del Duero. En el interior se conserva la estructura original y todo el mobiliario realizado para su fábrica.

estructuralmente como funcionalmente adaptándose a las nuevas necesidades. Se hacen obras en la cimentación de la casa con hormigón armado anclado a la roca y se restaura la cubierta y el pórtico de madera. El mayor cambio fue en el interior, reestructurando las habitaciones e incorporando una nueva instalación eléctrica, mejora de la canalización de aguas residuales, suministro de agua potable y nuevos sistemas de calefacción. En 2010 se acometió otra restauración que consistió en la consolidación de sus soportes. Se reestructuraron las habitaciones y se incorporó una nueva instalación eléctrica, mejorando de la canalización de aguas residuales y suministro de agua potable.

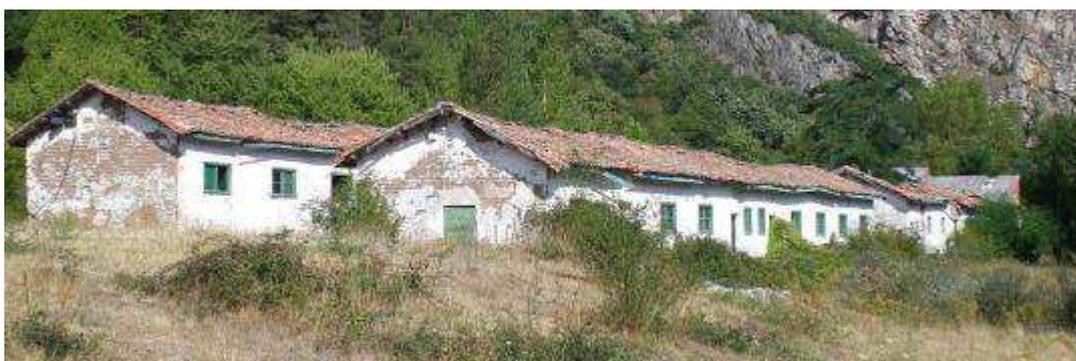
Ilustración 16. Estado de los barracones en septiembre de 2008. Hoy derruidos

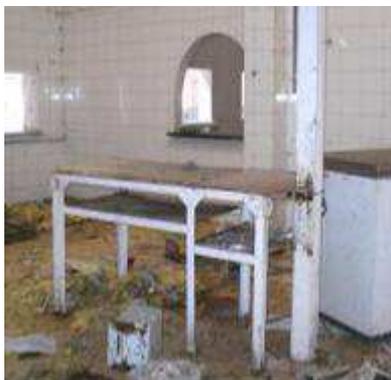
Cantina

El baracón destinado a cantina es el único que se mantiene en pie. Tiene unas dimensiones de 20.60 m x 6.10 m. Este espacio ofrecía los servicios de cantina con un mostrador para despachar los artículos y un almacén y bodega situados detrás del mismo⁷⁵. En este edificio también se encontraba la vivienda para el encargado compuesta por cocina-comedor, tres dormitorios y servicios. Hoy en día se encuentra abandonado aunque aún se conserva parte del mobiliario que servía de cocina para los obreros. Esta zona se utiliza para las festividades del pueblo

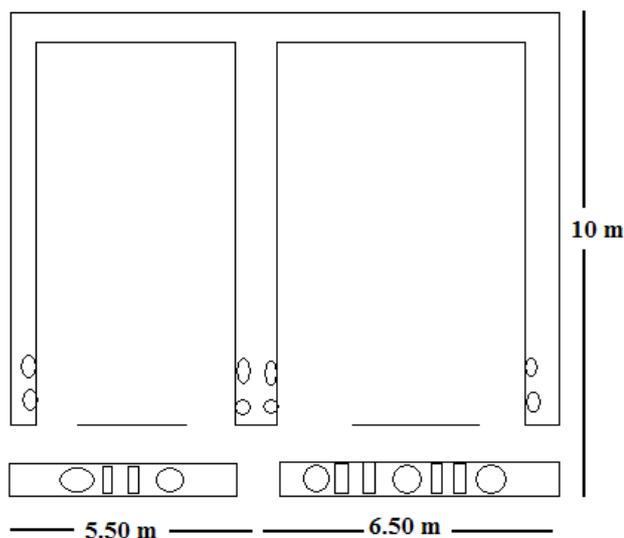
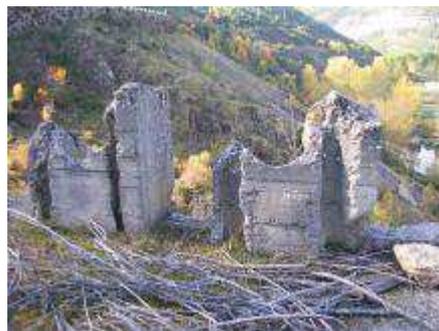
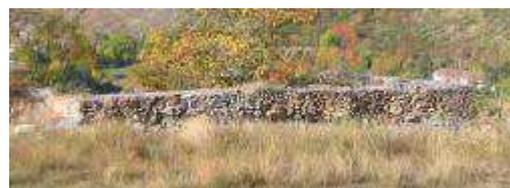
CEMENTERA

Acumulación de humedad en las partes inferiores. Oxidación de los materiales féreos.
Crecimiento de vegetación en grietas y suelo. Derrumbe de paredes sobre la estructura.
Abandono y expolio del material servible.

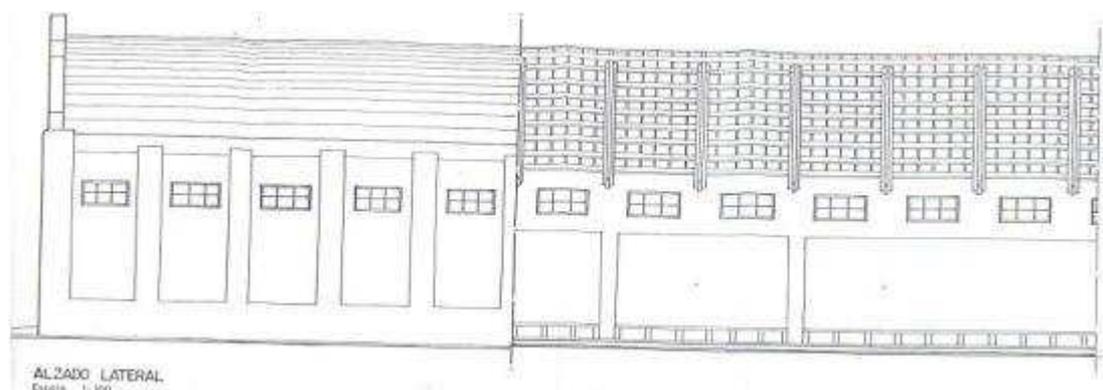
Ilustración 18. A.G.C.H.D. C/00470-1. N°. 1952. Año 1942. Plano 08 Doc. 7925

En 1980 la techumbre mostraba ya una cubrición defectuosa con media solera derruida. En 1985 se aconseja la reutilización del almacén como taller de reparaciones consolidando su estructura y manteniendo el carácter formal del edificio original dada su ubicación respecto al entorno y su aspecto formal⁹⁴. Este proyecto no llegó a ejecutarse por problemas presupuestarios y finalmente, a comienzos del siglo XXI, el almacén fue totalmente demolido y en su lugar se encuentra hoy un solar vacío.

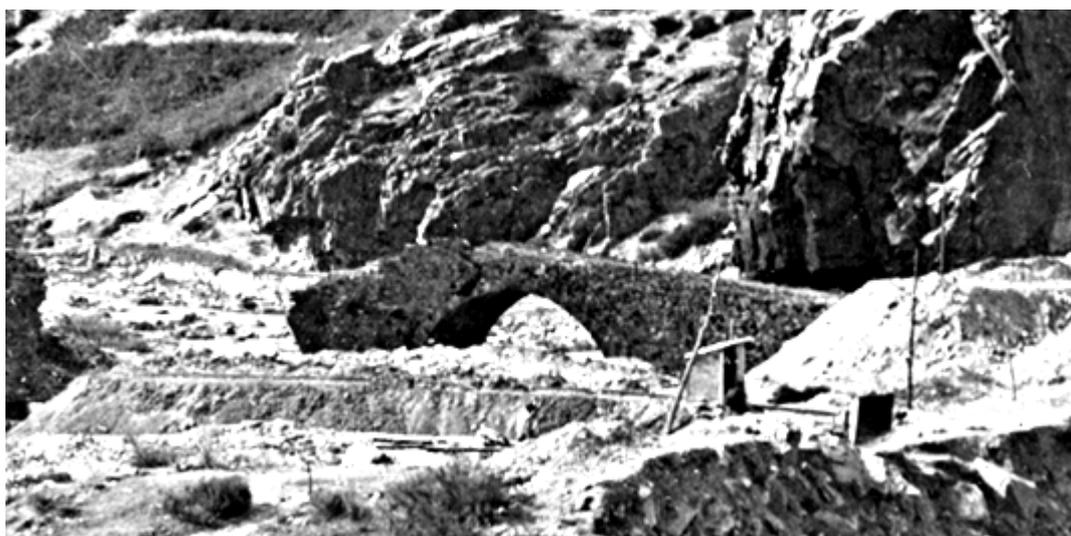
Ilustración 19 Puente de Trabanco. Barrios de Luna. I.L.C. 1

La bóveda mayor se había derrumbado en 1890⁹⁹ y tan solo se conservaba la más pequeña, que consistía en un pequeño arco de medio punto¹⁰⁰. El tránsito se continuaba haciendo de manera estacional con la incorporación de unos tablamientos de madera para el paso humano de la ganadería. Su funcionalidad dejó de ser importante tras las reformas de Isabel II¹⁰¹ y la construcción de un túnel bajo la peña del castillo, lo que ocasionó su abandono y por lo tanto degradación.

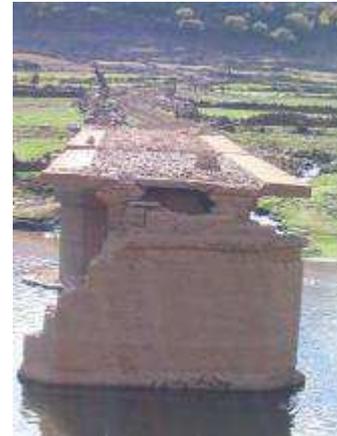
FICHA N°	Lag-Puente.Mag-Belm.
LOCALIDAD	Lagüelles.
UBICACIÓN	Sobre el río Luna en la antigua carretera la Magdalena-Belmonte.
DATACIÓN	Primera mitad del siglo XX.
DIMENSIONES	40 m de longitud y 2 m. de altura.
N° ARCOS	Cuatro tramos.
LUZ	7.25 m. cada tramo.
MATERIAL	Hormigón armado, mampostería.

En 1955 se describe cómo dos de los tramos del puente cayeron al río con motivo de una avenida y fueron sustituidos por otros tramos de madera¹⁹⁵. El movimiento del terreno sobre el que asientan las pilas, ocasionando su rotura.

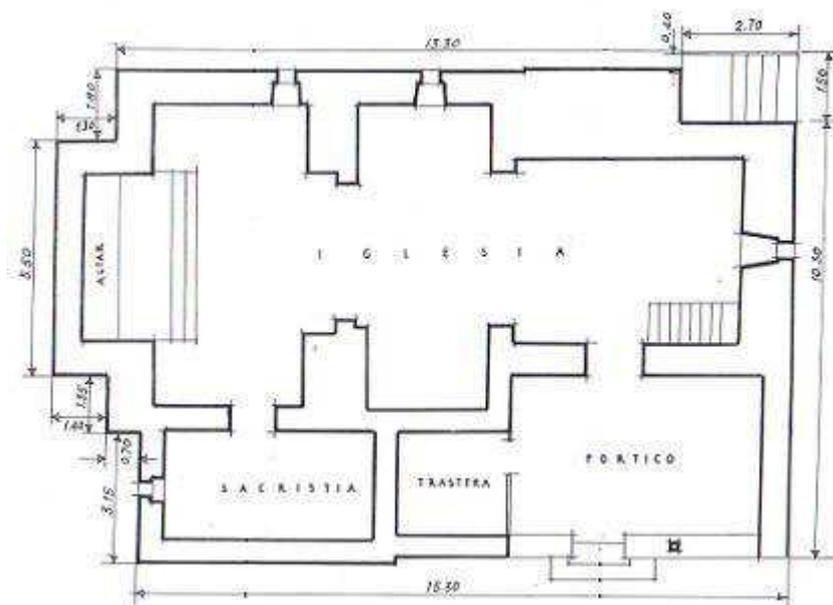
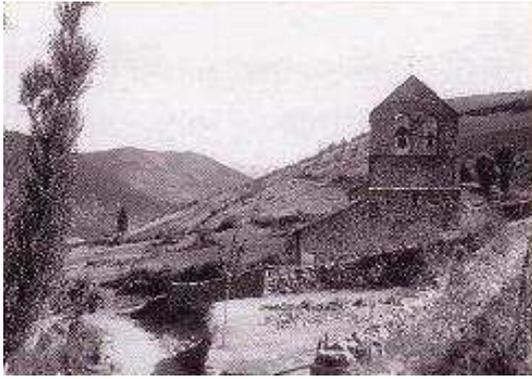
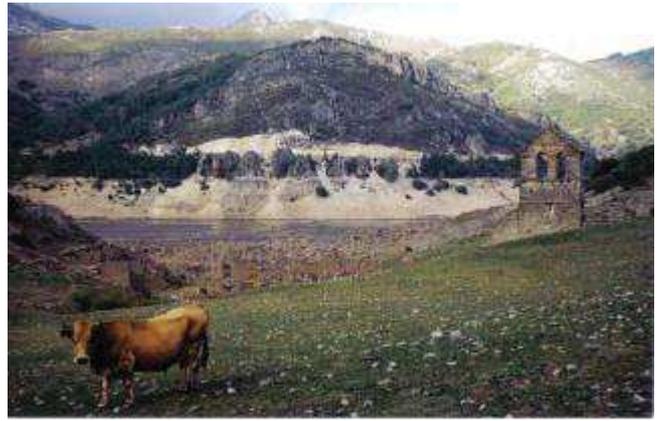
Desmoronamiento originado por las fuertes corrientes resultantes de los cambios de nivel estacionales de las aguas embalsadas. Disolución de los carbonatos al contacto con aguas ricas en dióxido de carbono. Inestabilidad provocada por las grietas de los vanos a causa de la humedad o de la pérdida de unión de las juntas. La falta del elemento protector de la cubierta ocasiona una desprotección de los muros hacia los agentes externos como la lluvia, humedad, heladas, etc. La ubicación de la iglesia en una zona de pendiente provoca un movimiento de terreno a causa del arrastre del embalse y una falta de sujeción en los cimientos.

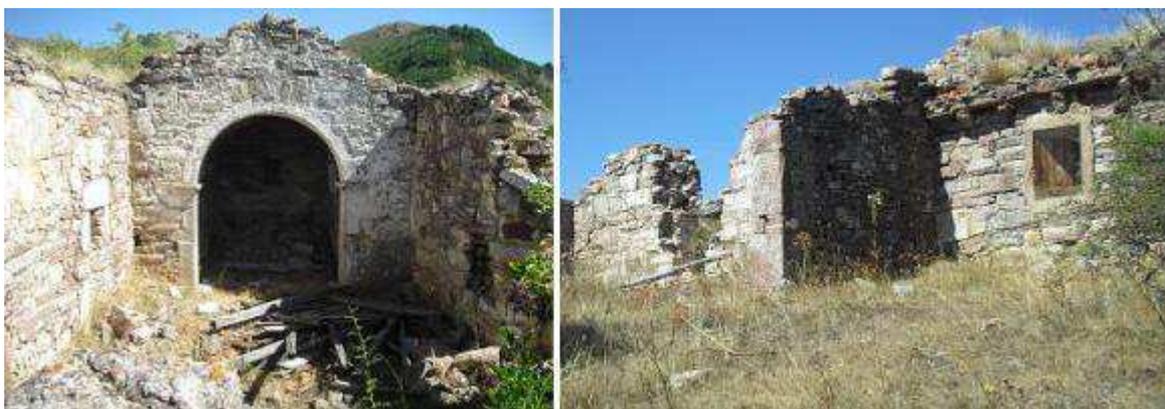
Tras el abandono del edificio los muros y cimentaciones fueron deteriorándose a causa de la humedad de las capas freáticas del subsuelo, ocasionando la debilidad del material. Esto ocasionó la inestabilidad de los muros que conllevó a la aparición de grietas. Debido a la abandono lo primero que se derrumba es el tejado de madera a causa de las goteras. La vegetación se ha adueñado del cementerio y la sacristía hasta tal punto que apenas se pueden ver las lápidas del interior. La sacristía acusa además otros problemas causados por el exceso de humedad y la aparición de musgos y líquenes.

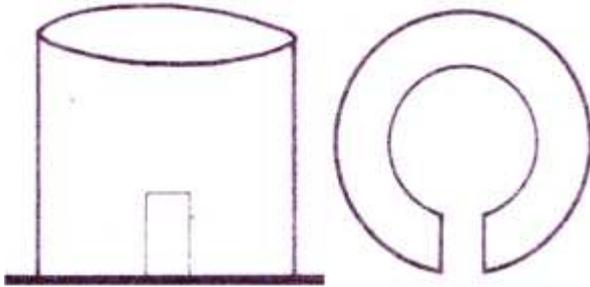
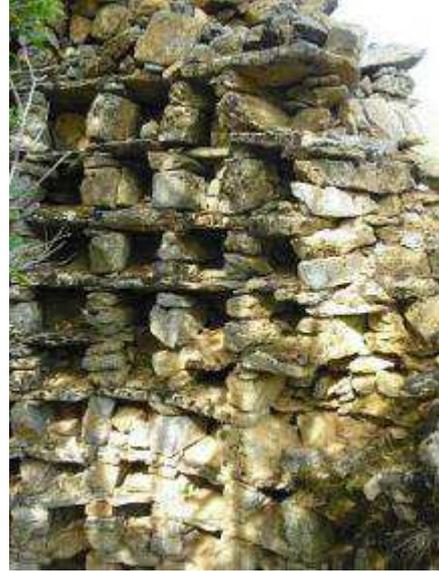
**Ilustración 72 A.G.C.H.D. Palomar. Mallo. C/ 05435.
Nº 6114 . Año 1950.**

Rotura de los muros a causa del abandono y de la pendiente.

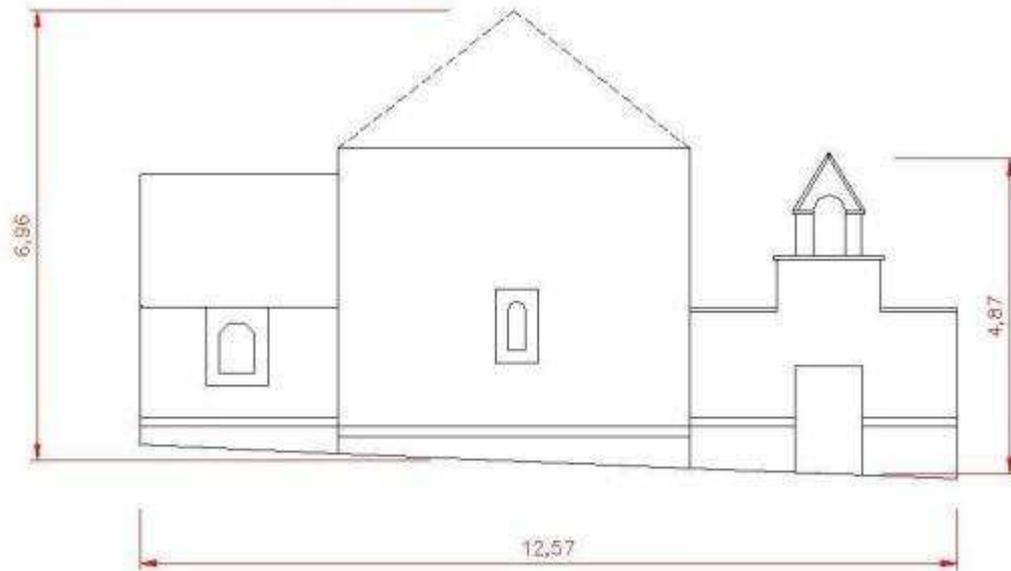
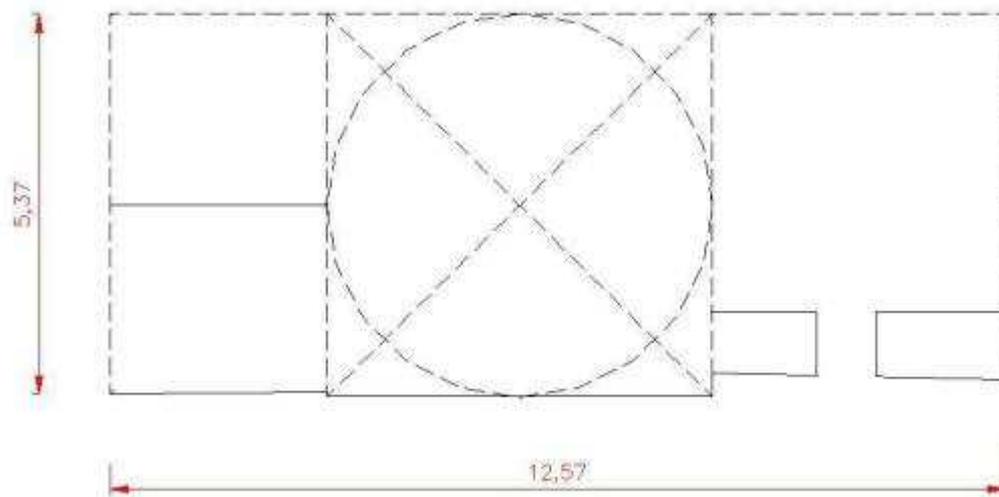
FICHA N°	Mallo-Erm. Ramón.
LOCALIDAD	Mallo de Luna.
UBICACIÓN	Calle Principal.
ADVOCACIÓN	En principio se dedicó a la Virgen de la Portería, cuya imagen

Desprendimiento de las zonas más vulnerables del edificio. Pérdida de la decoración de yesos por la hidratación. Rotura a causa de los empujes por el aumento de volumen del

hielo en las zonas agrietadas. Tracción y compresión de la techumbre provocando un derrumbe de la misma. Pérdida de estabilidad y cohesión de los muros ocasionando su derrumbe. El dintel que sujeta el vano es demasiado rígido y no soporta los movimientos estructurales. En los huecos de gran luz, el dintel que sujeta la estructura, no puede soportar estos movimientos, siendo un punto rígido de inflexión. Las raíces de las plantas se introducen en las grietas rocosas ocasionando fisuras mayores que pueden desplomar los sillares, o penetrar a través de los paramentos causando desplomes en los muros.

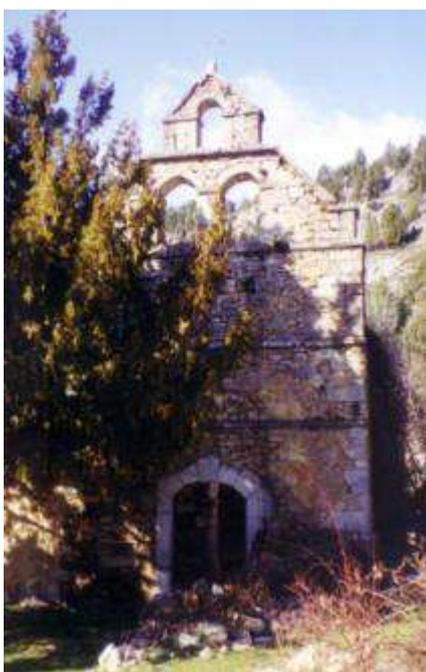
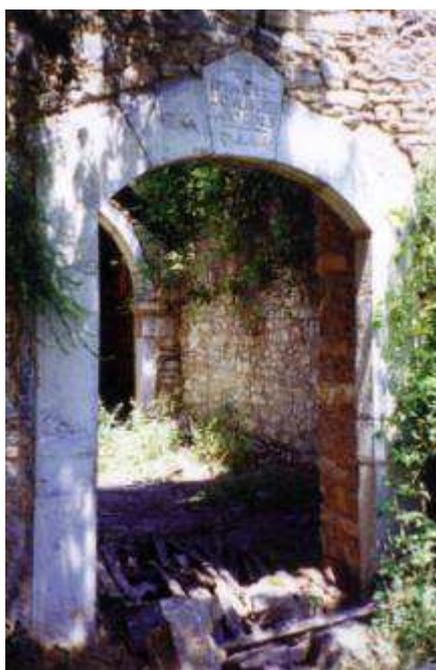
La entrada de agua por la zona superior ha acabado por penetrar hasta el interior del

edificio provocando daños internos. La pintura que cubría el interior de recinto sagrado, se ha desplazando y disuelto.

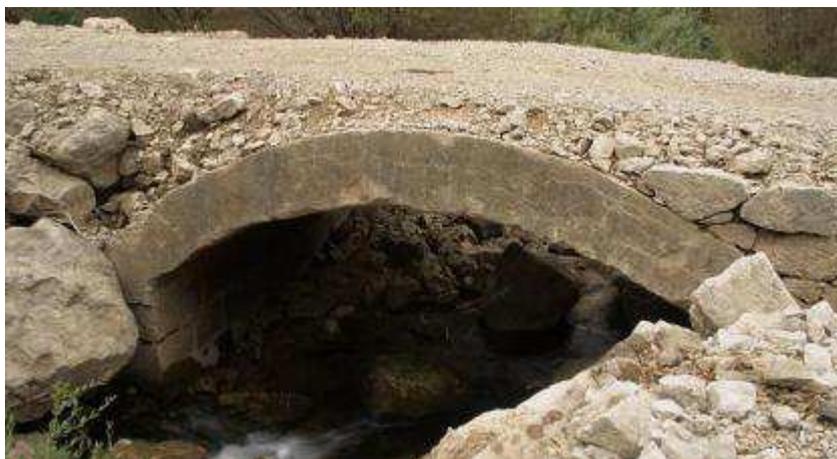
Arrastre material. Deformación, grietas. Abandono.

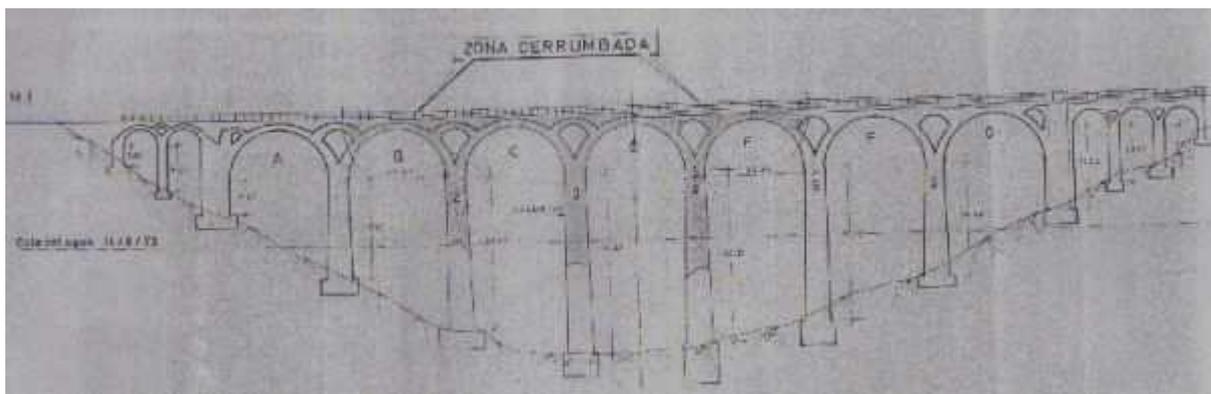
Ilustración 113. A.G.C.H.D. Puente Olanca. C/01289-4. N° 5784. Año 1973.

Hormigón con una granulometría muy deficiente y escasa a tamaños intermedios⁴⁰⁴.

Fuertes heladas que han atacado al hormigón de una calidad ya deficiente.

Con la desecación del embalse en 1971 se observó una degradación anormal del anterior viaducto, por lo que se comenzaron a tomar medidas para su reparación, pero al derrumbarse la parte central en 1973, el proyecto cambió hasta la construcción de un nuevo puente⁴¹¹.
