La transformación barroca del interior de la catedral de León. Una idea con una larga gestación

Emilio Morais Vallejo
Universidad de León

RESUMEN. El presente trabajo trata sobre la profunda transformación que sufrió durante el barroco el espacio interior de la catedral de León, aportando nueva documentación, datos inéditos y recopilando las principales noticias que se conocían hasta ahora de manera dispersa y no sistematizada. Con esta información se pretende esclarecer la idea que se fue gestando sobre la fisonomía que debía presentar una catedral barroca para satisfacer los intereses de la ideología religiosa dominante en aquel momento histórico, así como los artifices que la hicieron posible.

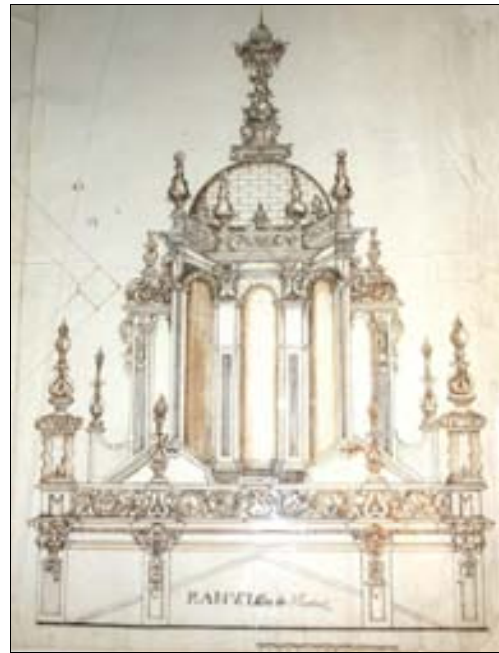
■ Lám. 2. Traza de M. Conde Martínez para la linterna de la cúpula. Archivo de la Catedral de León, pasillo alto, nº 28.

Cuando la cúpula estaba muy avanzada, Naveda murió y se interrumpieron las obras durante muchos años. La conclusión se demoró hasta bien entrado el siglo XVIII, tanto por cuestiones económicas como técnicas, ya que pronto se puso de manifiesto la inadecuación de la cúpula con el sistema constructivo gótico. A partir de ese momento se sucedieron toda una serie de arquitectos que trataron de encontrar la mejor solución, pero siempre con la premisa de conservar la cúpula; a nadie se le ocurrió desmontar lo hecho y cambiarlo por una bóveda de crucería como estaba en su origen. El primero fue Manuel Conde Martínez, vecino de Aguilar de Campoo⁴¹, quien en 1694 hizo el proyecto de una linterna para cerrar la cúpula inconclusa, aunque finalmente no fue llevado a la práctica⁴² (lám. 2)

⁴² Los dibujos de la planta y el alzado de la linterna se conservan en el A. C. L.

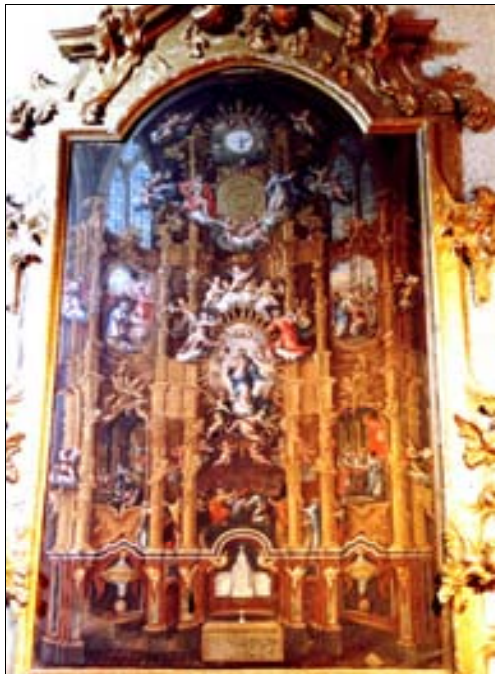
■ Lám. 3. Cuadro que representa el retablo de N. Tomé completo, en su ubicación original de la catedral. Convento de las Clarisas de Villalpando. (Foto del autor)

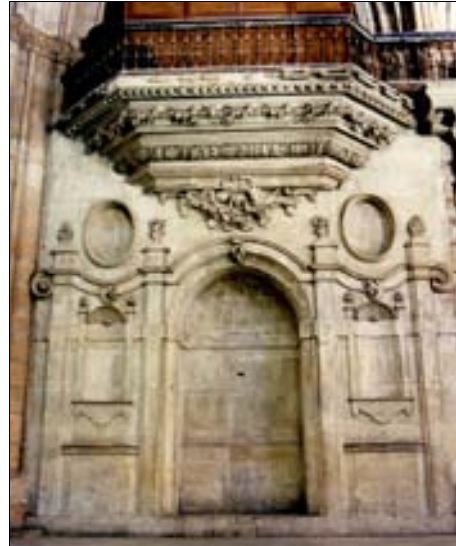
■ Lám. 6. Detalle de la ampliación lateral del coro, realizada durante el barroco. (Foto del autor).

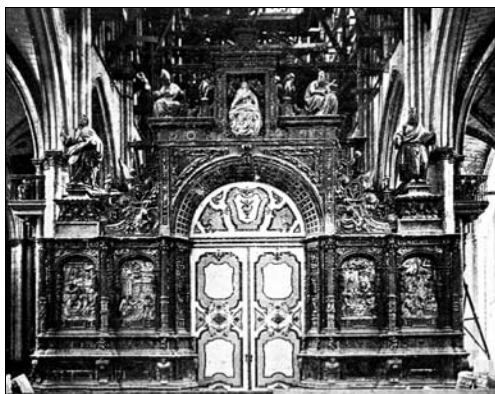
■ Lám. 7. Trascoro de la catedral de León con las puertas originales que lo cerraban. (Archivo fotográfico del Instituto Leonés de Cultura).

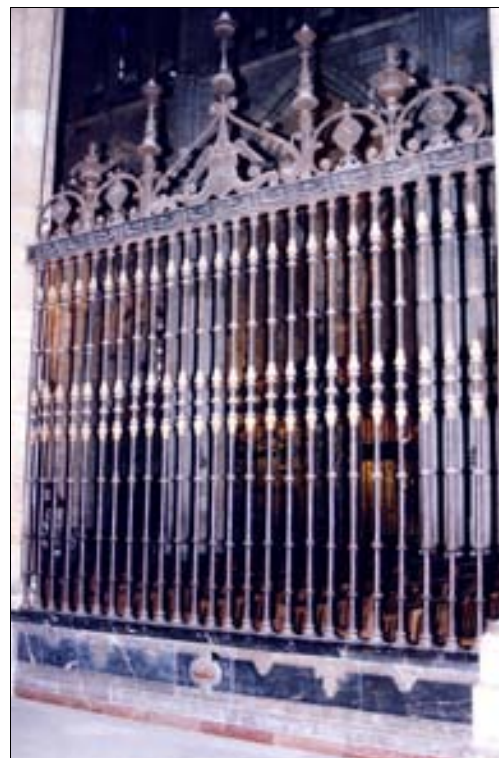
■ Lám. 8. Rejas del presbiterio con el zócalo de mármoles, colocadas después del traslado del coro. (Foto del autor).
