S.O.S. ROMÁNICO MEMORANDUM: LA IGLESIA DE SAN JUAN DE MONTEALEGRE (LEÓN) HA MUERTO

José Alberto Moráis Morán
Fotografías del autor salvo
las señaladas en los pies de foto

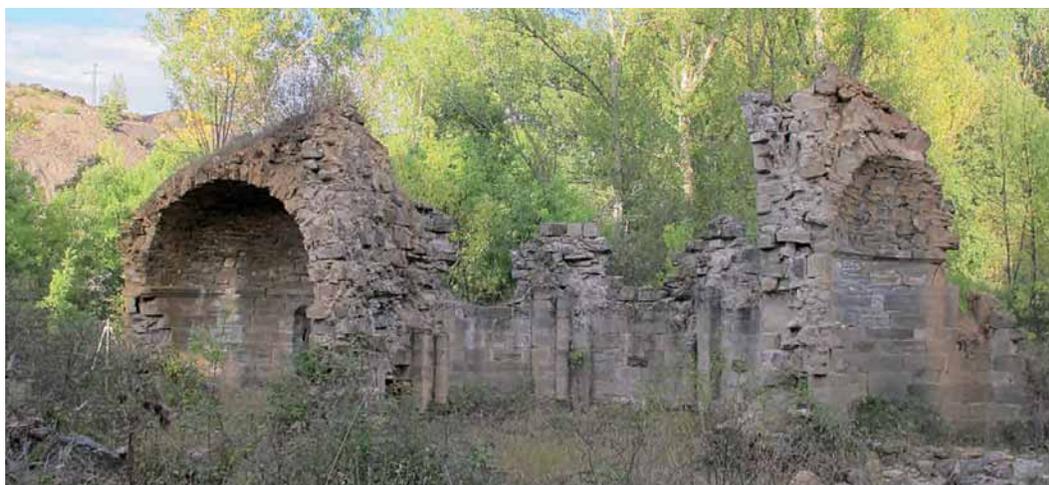
Ubicado en el extremo occidental de La Cepeda y lindando con la comarca del Bierzo, el monasterio de San Juan de Montealegre se ubica en la ruta que desde la Antigüedad unía las ciudades de León y Astorga con Braga. Una vez descendido el puerto del Manzanal y cerca de las localidades de Brañuelas, Torre y La Silva, un suave valle aún guarda los vestigios de lo que fue un importante monasterio medieval, hoy en el más desidiado de los olvidos culturales y políticos (Fig. 1).

Fig. 1.—Monasterio de San Juan de Montealegre (León). 2014.

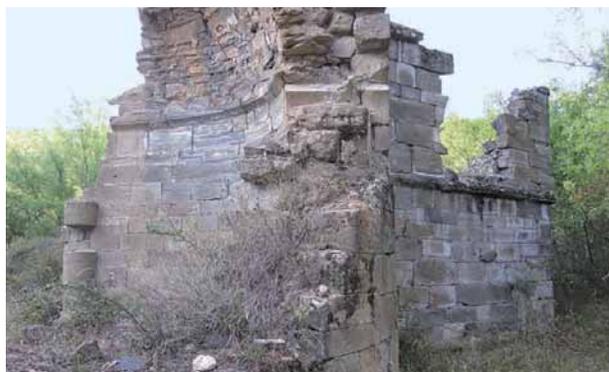
No ocurre así con la cabecera, sin duda la parte más antigua, monumental y mejor construida de todo el conjunto y que se proyectó abovedada. A pesar de las reformas documentadas en el siglo XVI y la construcción de una gran espadaña, los tres ábsides románicos permanecieron inalterados. De hecho, aún hoy es el elemento mejor conservado y más reconocible entre la maleza y las ruinas, confirmando el dominio técnico de la arquitectura que manejaban sus constructores en las postrimerías del siglo XII (Fig. 2).

Fig. 2.—Cabecera de la iglesia del monasterio de San Juan de Montealegre (León) en 2014.

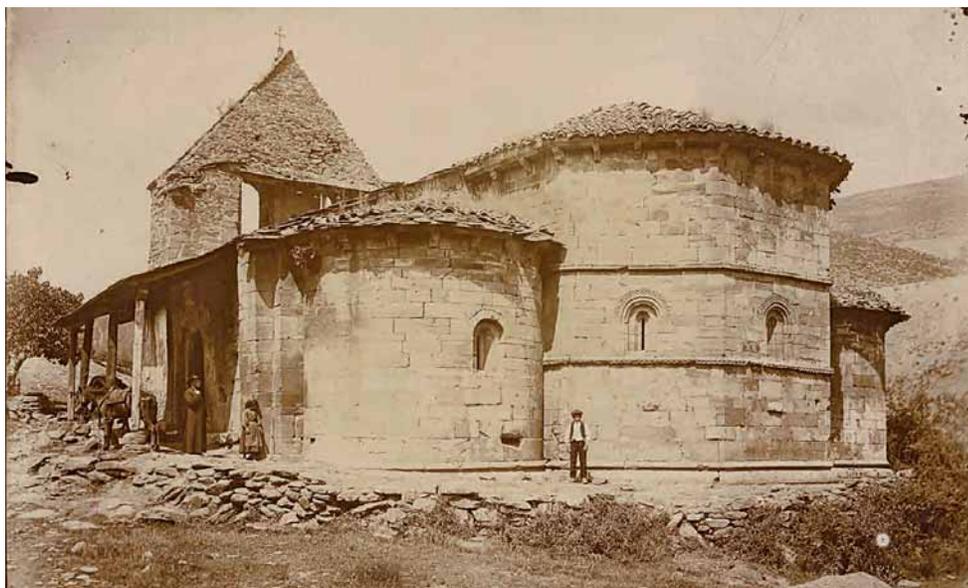
Son muchas las autoridades que desde finales del siglo XIX se refirieron al edificio. El mismo M. Gómez-Moreno dedicó atentos análisis a su fábrica, remarcando la buena labra de la sillería de granito, con abundantes marcas de cantero y el gusto por la articulación volumétrica y la plasticidad mural lograda a través de molduras y otros repertorios escultóricos. Remarcó igualmente la originalidad del ábside central, de perímetro semioctogonal y con bóveda de cinco paños. Las fotografías publicadas en el *Catálogo Monumental* son los documentos más antiguos que nos ofrecen la imagen que un día tuvo la construcción⁵ (Figs. 3 y 4).

Fig. 3.—Cabecera de la iglesia del monasterio de San Juan de Montealegre (León) en 1908. Fotografía: Manuel Gómez-Moreno. Cedida por el Instituto Gómez-Moreno de la Fundación Rodríguez-Acosta, Granada.

Cuando Gómez-Moreno visitó el edificio la situación debió ser muy diferente al desastre actual. Constató la presencia de arcuaciones interiores en los muros del ábside central decoradas con ajedrezado, ventanas abocinadas, espléndida articulación de molduras, tanto interiores como exteriores y uso de canecillos en los aleros «que presentan una figura con dos cabezas, bustos deformes, un hombre sentado obscuro, cabezas de león, toro y carnero y más figuras humanas». Por su testimonio sabemos que en el muro meridional se abría una portada «de disposición románica» y remarcó la utilización de capiteles esculpidos⁸.

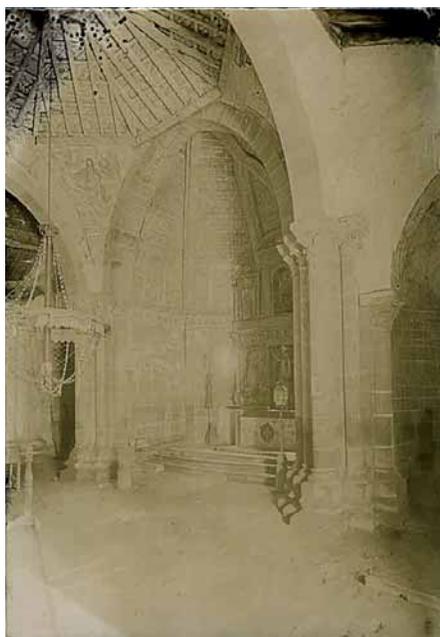
Fig. 4.—Interior de la iglesia del monasterio de San Juan de Montealegre (León) en 1908. Fotografía: Manuel Gómez-Moreno. Cedida por el Instituto Gómez-Moreno de la Fundación Rodríguez-Acosta, Granada.

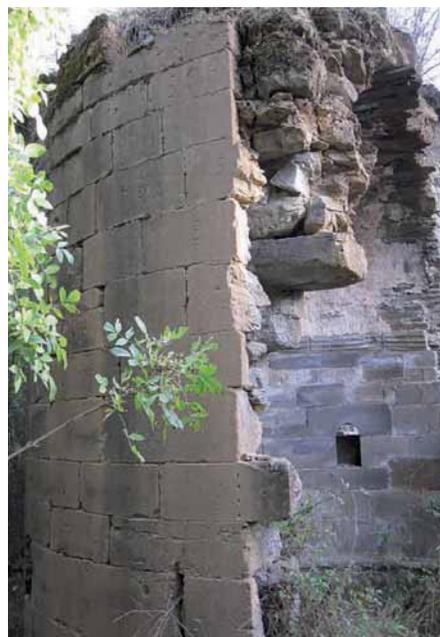
Fig. 5.—Monasterio de San Juan de Montealegre (León). Ábside norte. 2014.

El interior del templo románico estuvo pintado. Aún hoy puede comprobarse la existencia de estos restos en el ábside norte, el único que conserva parte su bóveda de horno (Fig. 5). Un análisis rápido no impide enmarcar los motivos geométricos y la imitación de sillares dentro de las corrientes pictóricas bercianas que he estudiado en relación al templo de Santiago de Peñalba (siglo X) y la serie de reinterpretaciones que durante la época moderna se realizaron de aquellos motivos de prestigio. Al caso de la iglesia de Castrillo del Monte, sumamos ahora estos de Montealegre, con similares repertorios¹⁴.

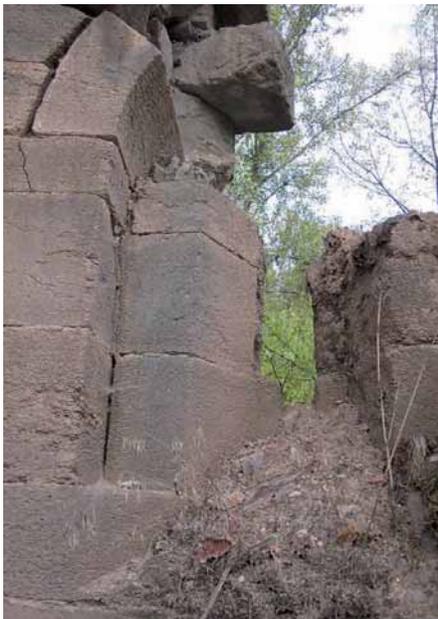
Fig. 6.—Monasterio de San Juan de Montealegre (León). Ventana del ábside sur. 2014.

Una nueva valoración de los daños infligidos entre 1991 y 2014 arroja datos alarmantes. El ábside sur continúa desplomándose y la bóveda de horno ya no presenta el desarrollo que muestran las fotografías de los noventa. Ha sido sustraída la mitad de la ventana y lo restante, aún permanece allí a la espera de manos avariciosas (Fig. 6). Cualquier resto pictórico de este ábside se ha perdido para siempre. Al contrario, el del lado norte se halla mejor conservado pero con parte de la bóveda en peligro de derrumbe. El central, de perfil semioctogonal, se articulaba al interior, tal y como se percibe en la fotografía de Gómez-Moreno, con arcos ciegos que cobijaban otros menores. Mientras su homólogo del sur aún permanece allí esperando el cincel furtivo (Fig. 7), el del costado norte ha sido arrancado íntegramente sin piedad y con torpeza, al igual que las tres ventanas de la capilla central (Fig. 8). Su fina

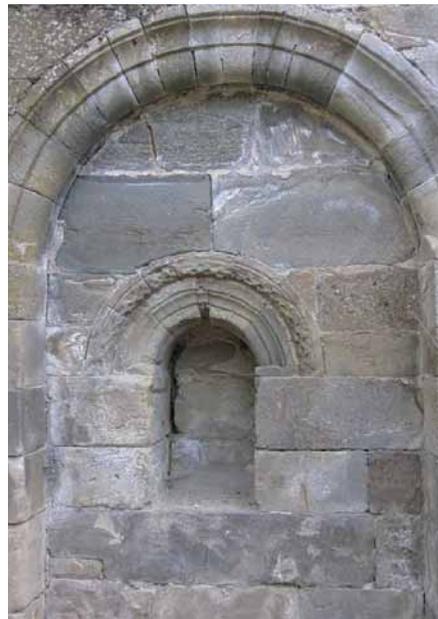
Fig. 7.—Monasterio de San Juan de Montealegre (León). Arcuación del paño de muro sur del ábside central. 2014.

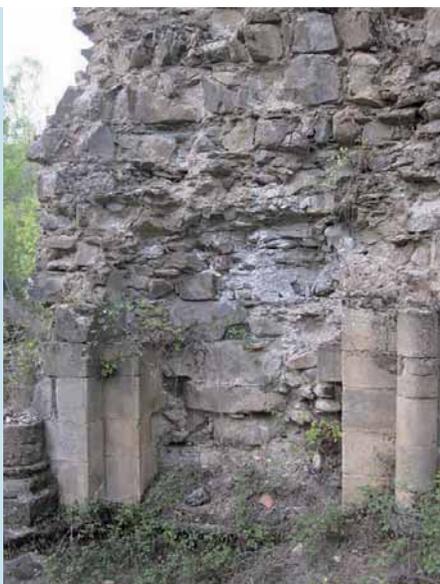
Fig. 8.—Mo-
nasterio de
San Juan de
Montealegre
(León).
Expolio de la
arcuación
del paño de
muro norte
del ábside
central. 2014.

Desde estas páginas apelo a la rápida y obligada actuación de la Junta de Castilla y León y su Comisión de Patrimonio Cultural, del Ayuntamiento de Villagatón y, en última instancia, del Cabildo de la catedral de Astorga y la Diputación de León como instituciones que debieran velar por su protección. De lo contrario, los pocos vestigios que aún allí restan pasarán en breve a ornamentar la casa de algún hortera trasnochado que esconda sus carencias intelectuales tras estas bellas piezas románicas²¹.

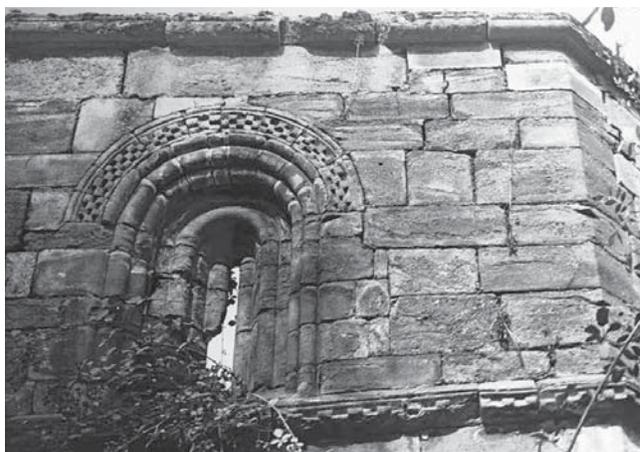
Fig. 9.—Ventana del ábside de San Juan de Montealegre (León), 1985. Fotografía: Archivo Junta de Castilla y León, Delegación Territorial de León.

labra aún es visible en la fotografía publicada por el Dr. Manuel Valdés Fernández en el año 1985, cuando aún permanecía *in situ*²⁰ (Fig. 9).
